Typ Piper PA-34 Seneca  
vid Malmö-Sturup flygplats  
28 februari 1980

UTREDNINGSRAPPORT SE-IDD 3/80

FLYGHAVERI DEN 28 FEBRUARI 1980

FLYGPLANTYP	PIPER PA-34 SENECA
REGISTRERING	SE-IDD
ÄGARE	INGENJÖRSFIRMAN ALLAN PERSSON AB OCH AB CASTINGS, BÅDA I MALMÖ
FÖRARE	EN - OMKOMMEN
PASSAGERARE	TRE - OMKOMNA
HAVERIPLATS	LATITUD 55° 34' N LONGITUD 13° 23' 0, 2,1 KM I BÄRING 12° BANA 17 MALMÖ/STURUP FLYGPLATS (ESMS)
TIDPUNKT FÖR HAVERIET	1980-02-28 KL 2152 ± 1

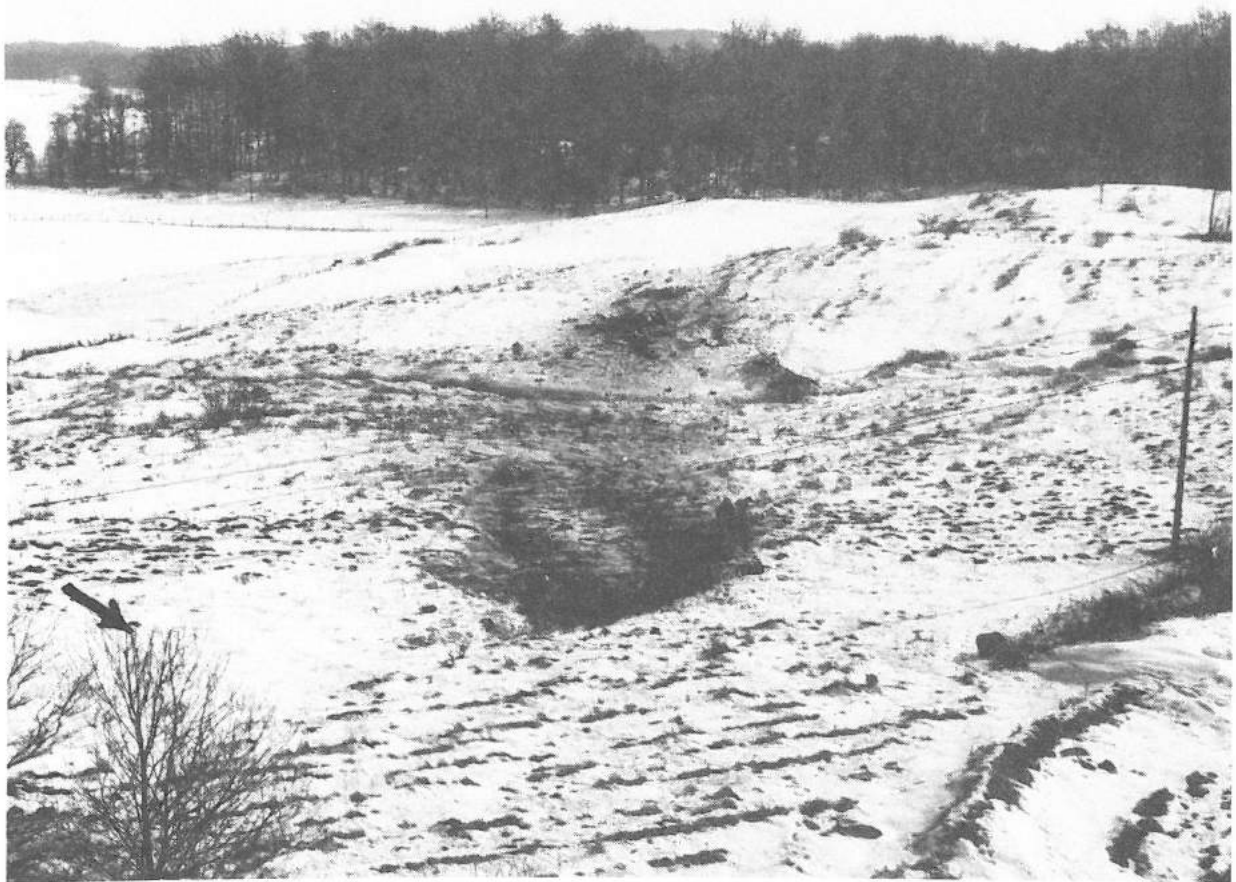
Fig 6. Översiktsbild haveriplats.

Innan flygplanet tog mark flög det genom en trädtopp och passerade därefter under en kraftledning som skar av fenans övre del.

→ Kapad trädtopp.

Vinkeln mellan den avkapade trädtoppen och första nedslagspunkten var  $12^{\circ}$ .

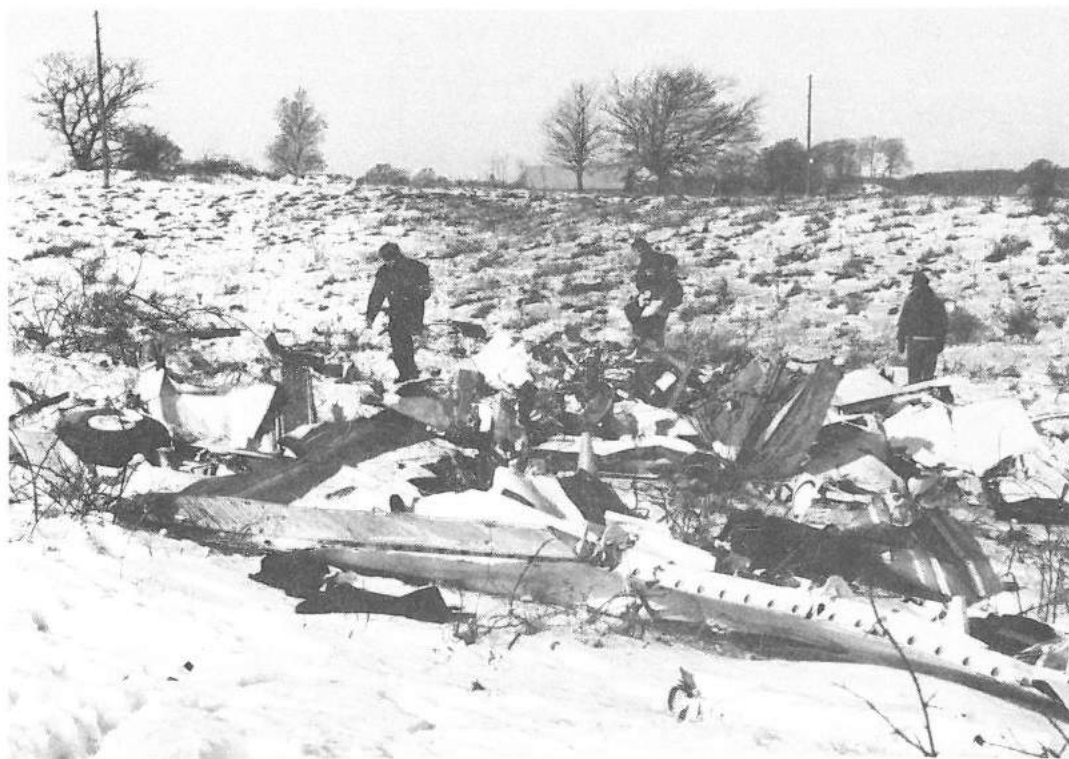
Fig 7. Vrakdelar vid andra nedslagspunkten.

Mellan 20 och 30 m från andra nedslagsplatsen låg flygplanets kropp och vingar (Se fig 7). En skiss över vrakdelarnas spridning visas i Bilaga 2.  
./.

- o Flygplanets landställ var infällt vid kollisionen med marken
- o Klaffen var infälld.

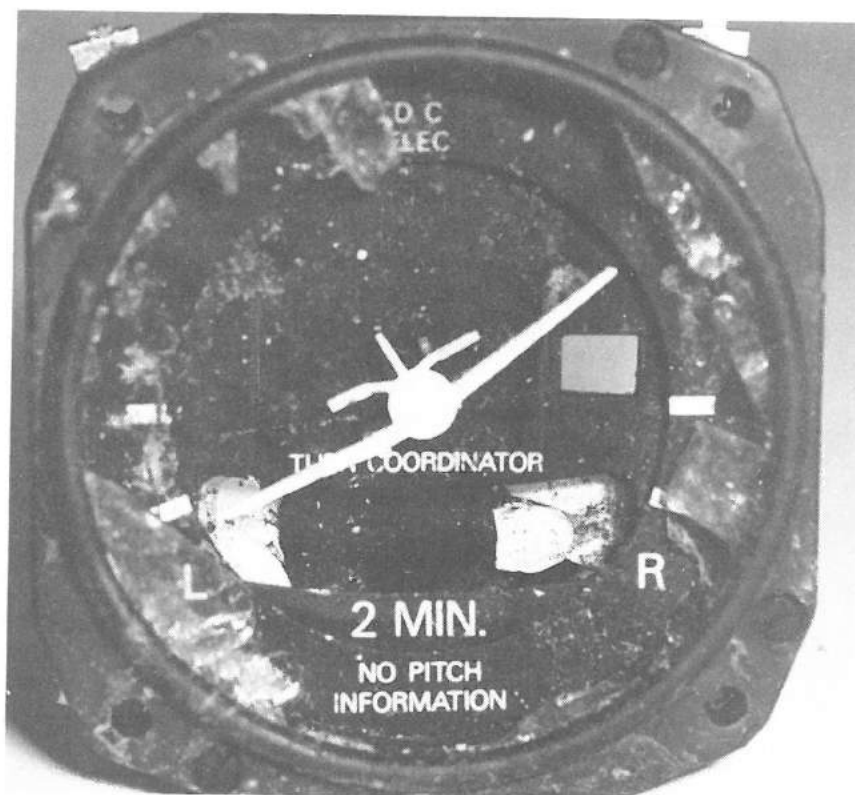
Fig 1. Svängindikatorn.

f. Svängindikatorn visade vänstersväng (Se fig 1). Flygplan-  
bilden var lös i lagerringen.

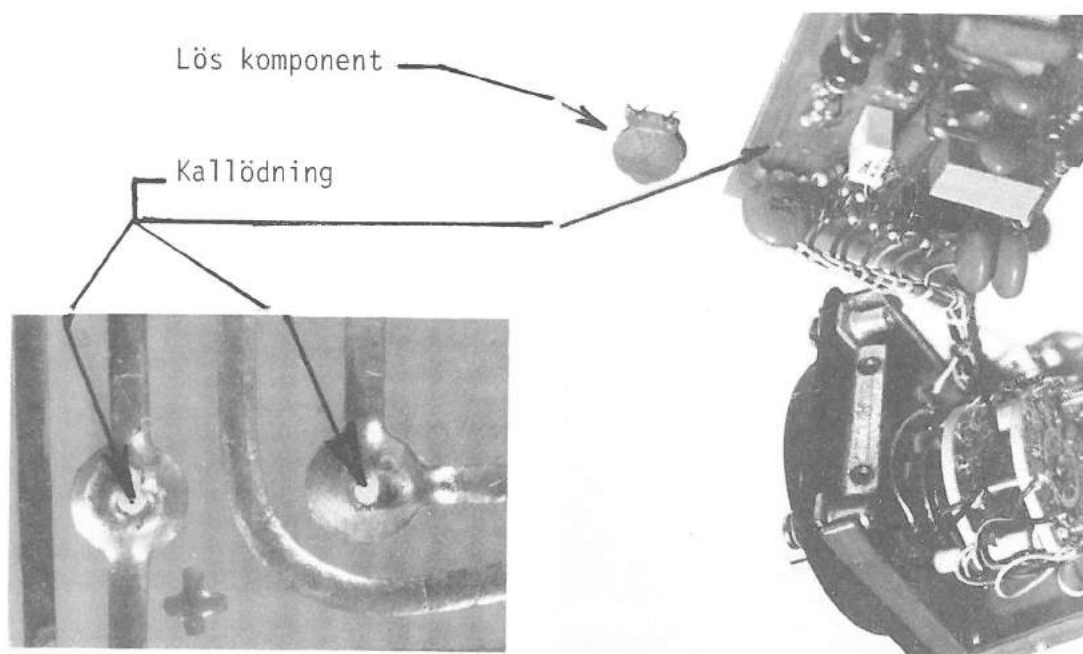
Fig 2. Komponent har lossnat på grund av kalllödning.

g. Radio Coupler, tillverkare EDO AIR, Mod IC 388,2, serie nr  
2873. En komponent låg lös i kåpan. Komponenten hade lossnat  
på grund av kalllödning (Se fig 2). Vid besiktning av lödningarna

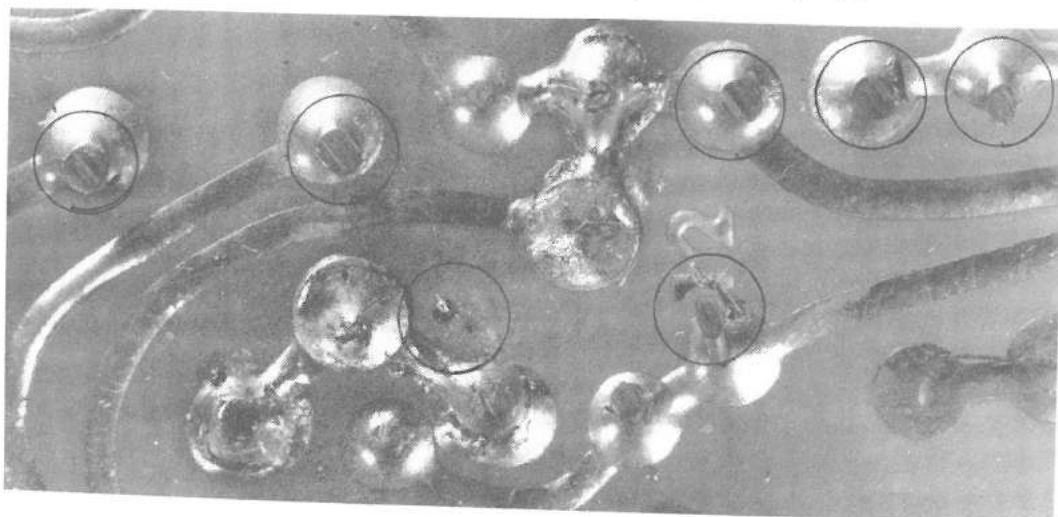
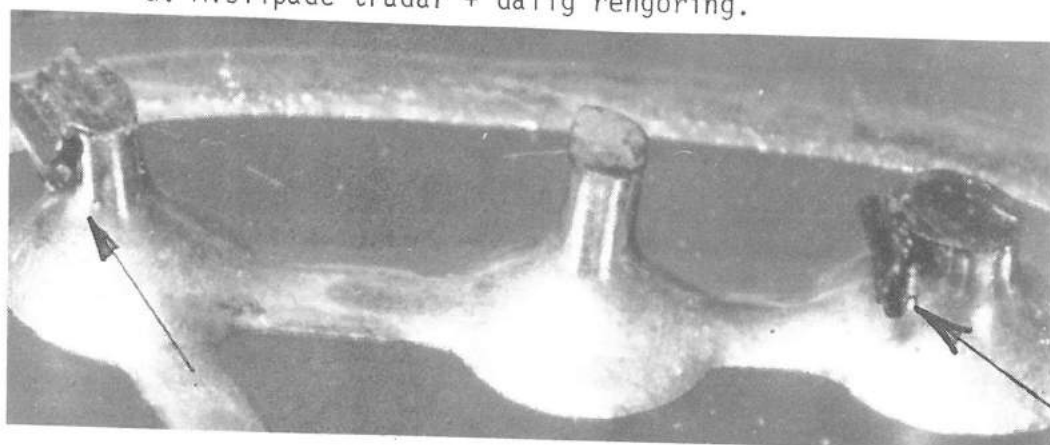
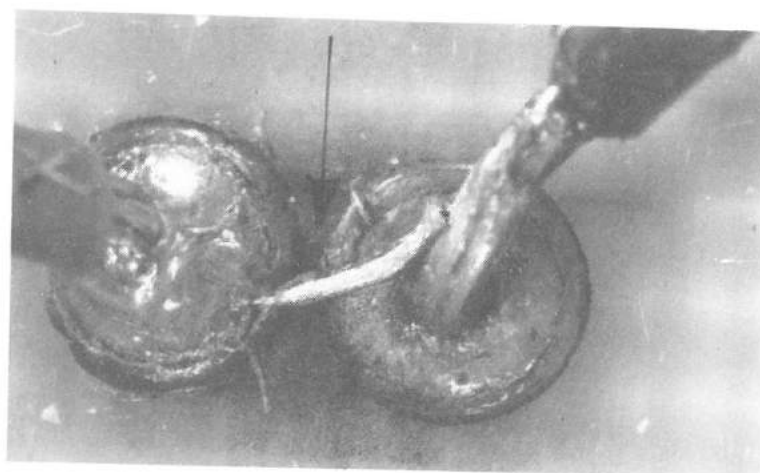
Fig 3 a - c. Exempel på dålig tillverkningskvalitet.

konstaterades att rengöringen var dåligt utförd och att komponenttrådarna hade slipats av efter lödningen (Se fig 3).

a. Avslipade trådar + dålig rengöring.

b. Skägg på avslipade trådar. Kan falla av och kortsluta.

c. Lödtråd mellan två kontaktpunkter.

Flera andra komponenter och trådar på korten var dåligt fastlödda och illa behandlade av lödverktyg.

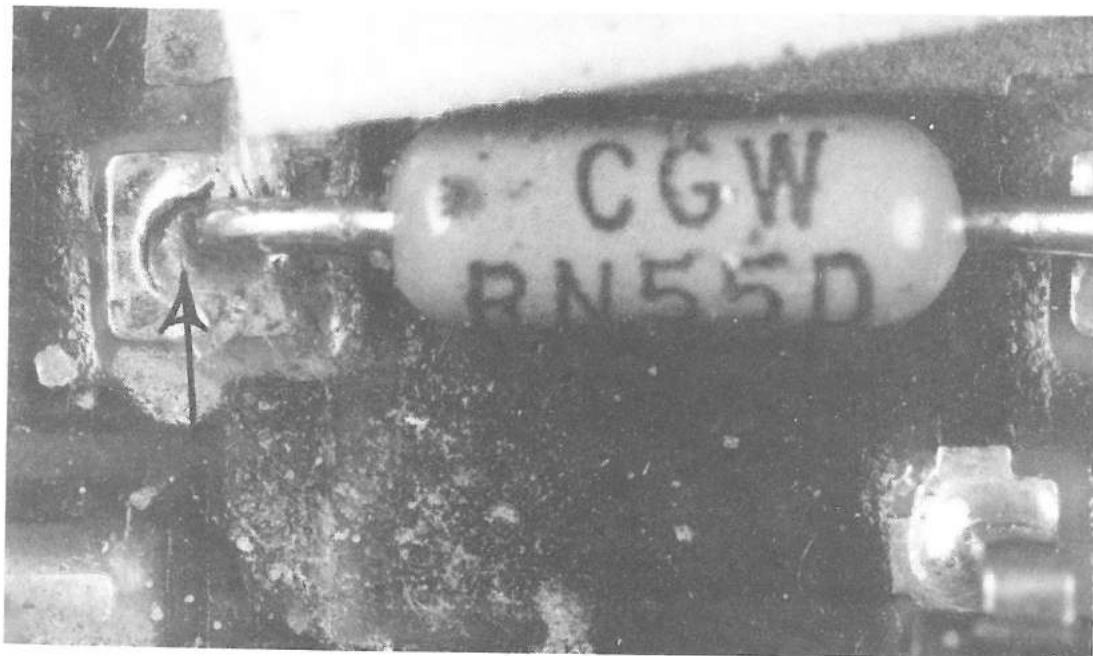
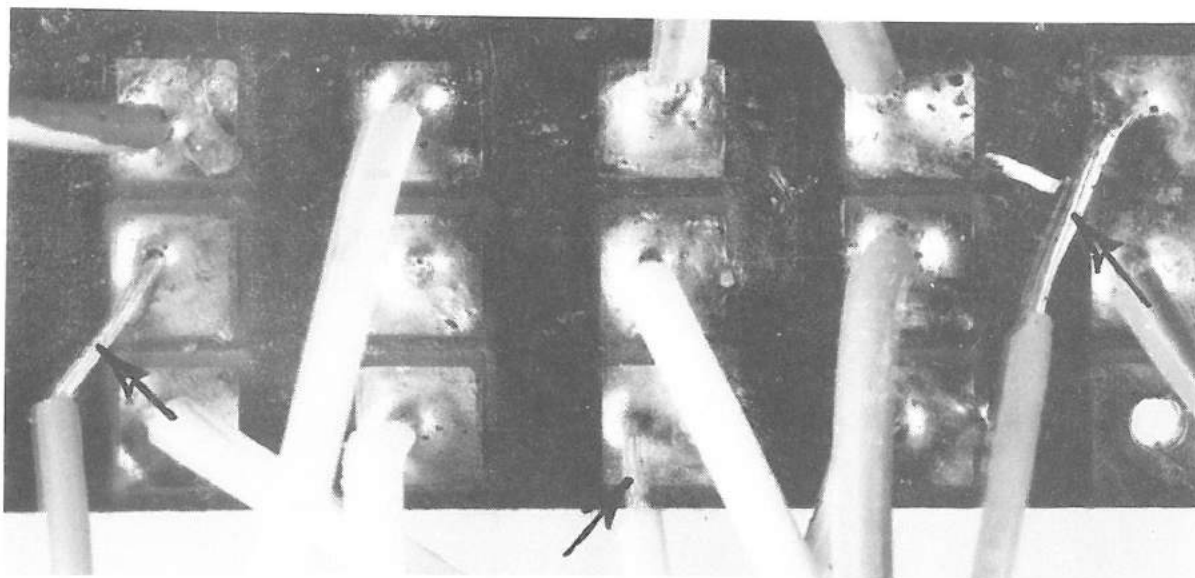
Fig 4 a - b. Dålig tillverkningskvalitet.

- h. VOR/LOC/CONV/GS, tillverkare King, serie nr 10505. Undersökningen av enheten gav många exempel på tillverkningsfel (Se fig 4 a - b).

a. Dålig lödning.

b. Ledningen har skalats av för långt.

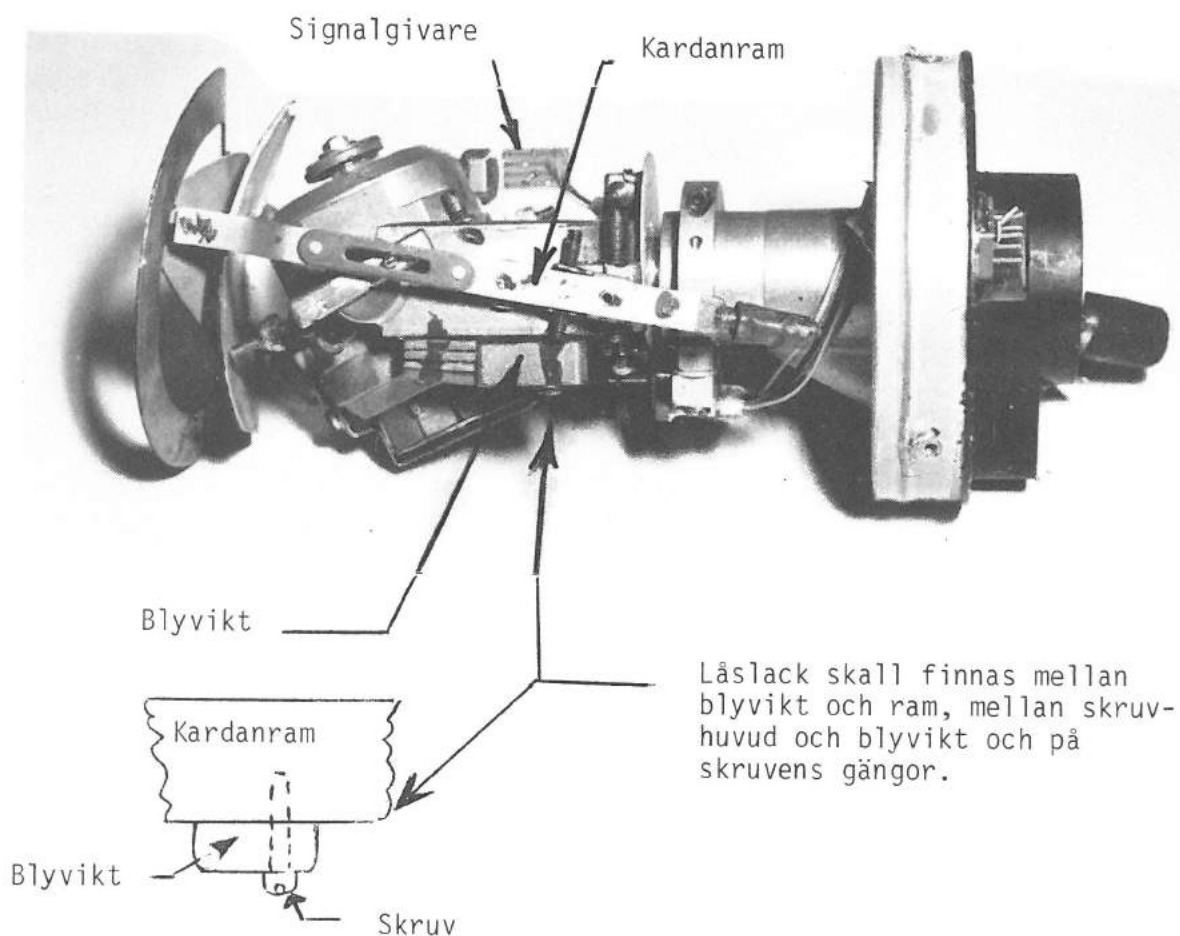
Fig 5. Gyro med blyvikt.

- o En balansvikt i flygplanets horisontgyro hade lossnat. Låslack fanns varken mellan balansvikt och gyrobalk eller på skruvgängorna. Skruven som höll balansvikten hade gängats ut två varv. Balansvikten kan endast rotera 1/2 varv innan gyrohuset blockerar vikten. Vid 10-20<sup>0</sup> nos-ned -attityd hos flygplanet kunde den lösa vikten stöta mot en skruv på gyrots ram. Prov visar att när detta händer kommer gyrots referensläge i rolled att ändras så att instrumentet visar bankning åt höger när flygplanet ligger rätt på vingarna. Flygplanet måste då läggas i vänsterbankning (vänstersväng) för att gyrohorisonten skall indikera att flygplanet ligger rätt på vingarna. Om den invändiga blockeringen av gyrots rörelse sker under mycket kort tid (mindre än en sekund) kommer gyrots ändrade referensläge i rolled att bli relativt litet. Om blockeringen sker kontinuerligt slår gyrot

På höger sida av gyrots kardanram satt flera blyvikter monterade (Se fig 5). Dessa vikter fungerade som motvikter mot en signalgivare för tippvinkelsignal till styrautomaten. Givaren var monterad på kardanramens vänstra sida. Motvikterna var fastskruvade på kardanramens högra sida med endast en skruv per vikt. För att förhindra att skruvarna lossnar skall de vara låsta med låslack (se fig 5).

Skraven som höll den största blyvikten (till höger i Fig 5) hade lossnat cirka 1 mm (cirka två varv). Det fanns ingen lås-lack på skruvens gängor och ingen mellan blyvikt och kardanram.

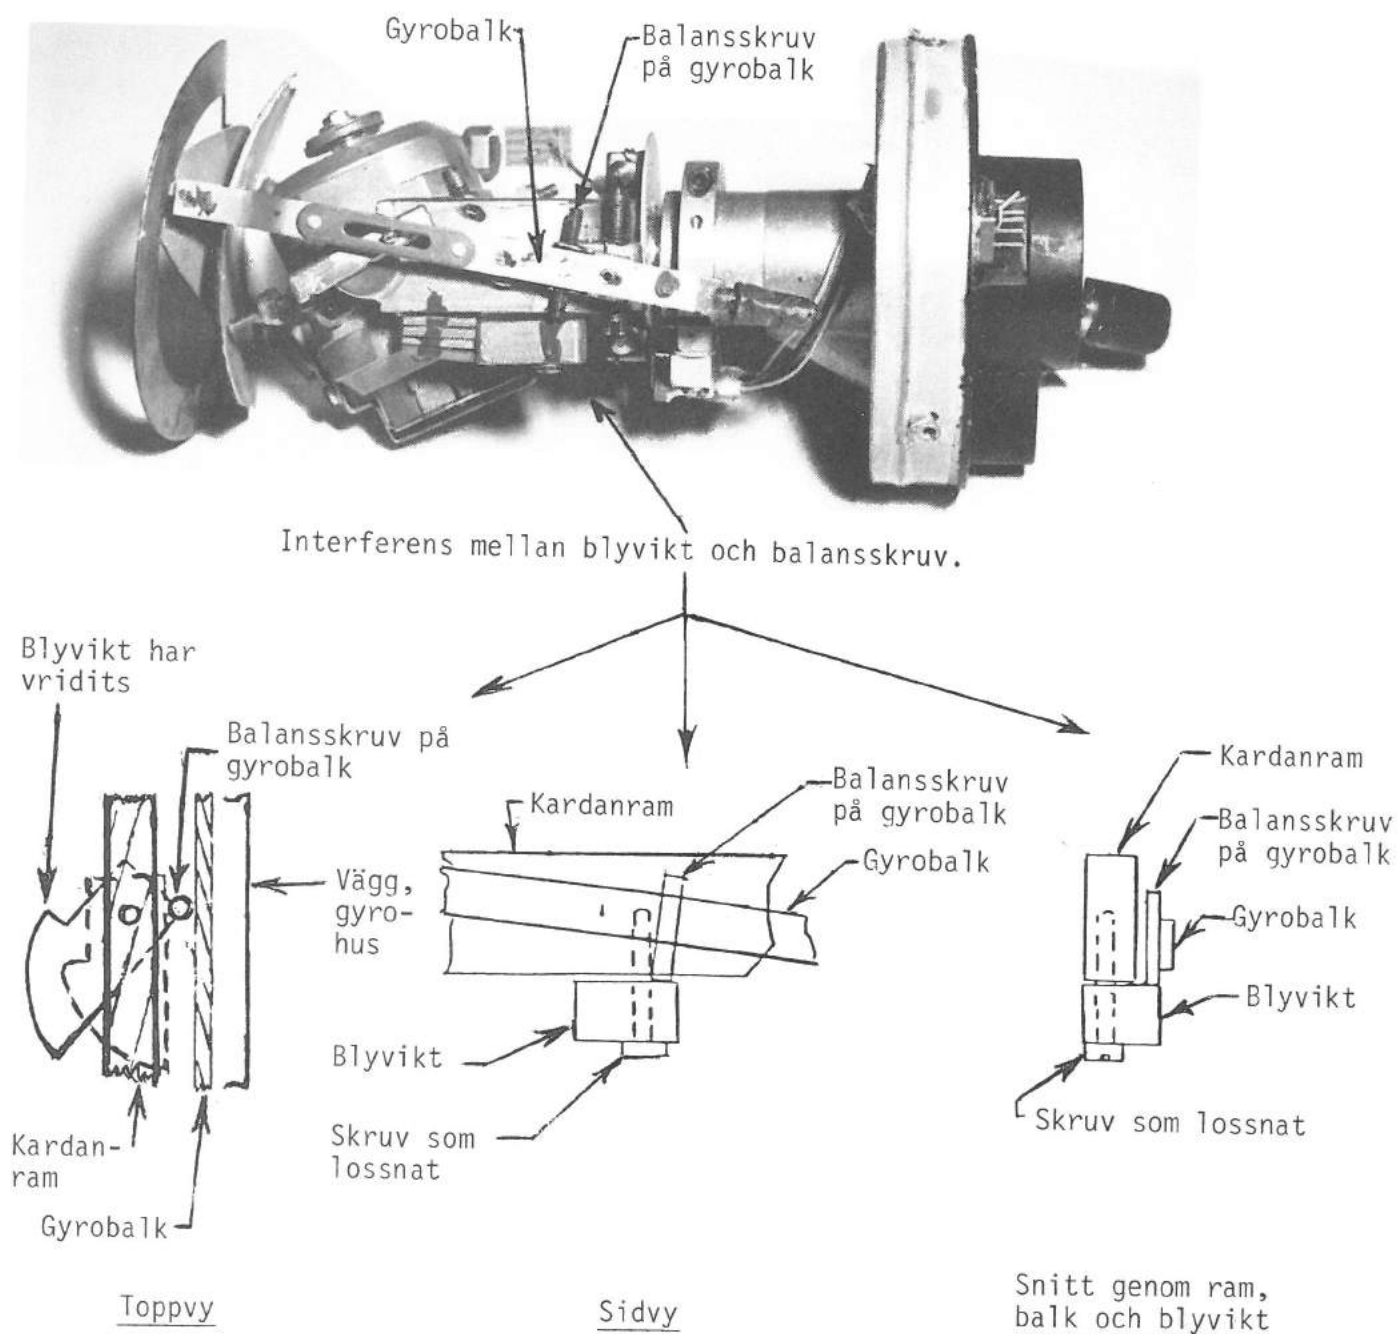
Fig 6. Interferens mellan blyvikt och balansskruv på gyrobalk.

När skruven har lossnat kan blyvikten vrida sig och komma i kontakt med en balansskruv som sitter på gyrobalken, dvs den balk som styr instrumenthorisontens rörelse i tippel (Se fig 6).

För att balkens balansskruv skall stöta mot balansvikten måste flygplanet ha en nos-ned-attityd. Attitydvinkelns storlek beror på hur långt blyviktens skruv har gängats ut. Vid ett varv blir vinkeln cirka  $10^{\circ}$  och vid två cirka  $20^{\circ}$ . När gyrot efter haveri och transport öppnades fordrades cirka  $15^{\circ}$  attitydvinkel för att få kontakt mellan skruv och vikt.

När balansskruven slår mot kardanramens blyvikt kommer rollkardanen att vridas åt vänster, dvs instrumentet kommer att indikera att flygplanet bankar åt höger. Flygföraren måste då skeva flygplanet mot vänster för att horisontgyrot åter skall visa bankningsvinkel noll.

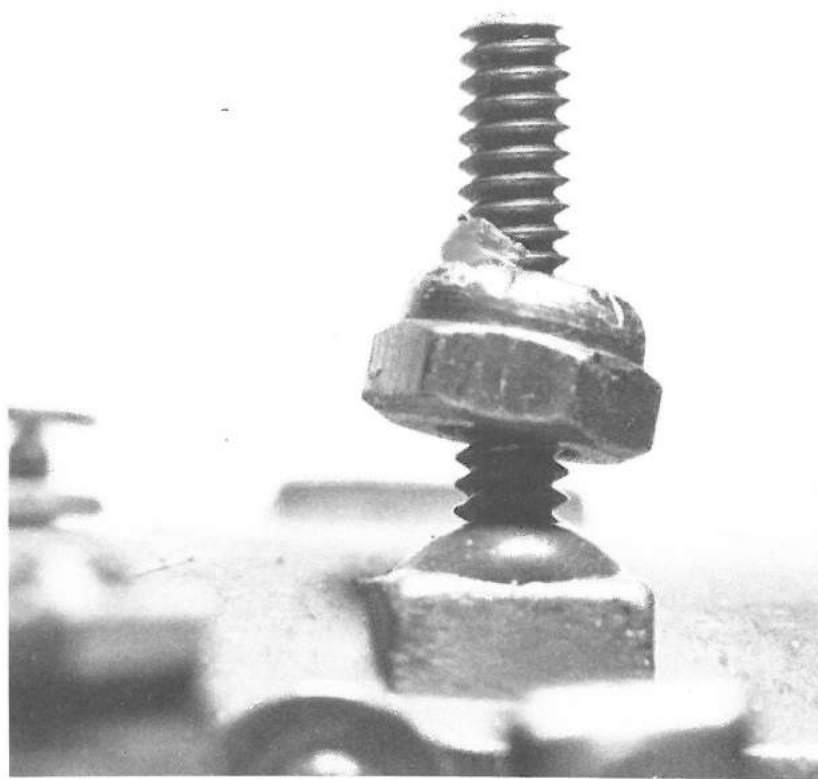
Fig 7. Felmonterad balansskruv i gyrohorisont.

Förutom den bristfälliga monteringen av balansvikterna fanns andra exempel på bristfällig tillverkningskvalitet i gyrohorisonten, som t ex den felmonterade balansmuttern i Fig 7.
