# HAVERI

Provflygplanet JAS 39-1

UTREDNINGSRAPPORT M 1989:1  
Ärende JAS 39 4/89

## Utredningsrapport över haveriet 1989-02-02 med provflygplanet JAS 39-1 vid SAAB-SCANIAS flygfält i Linköping

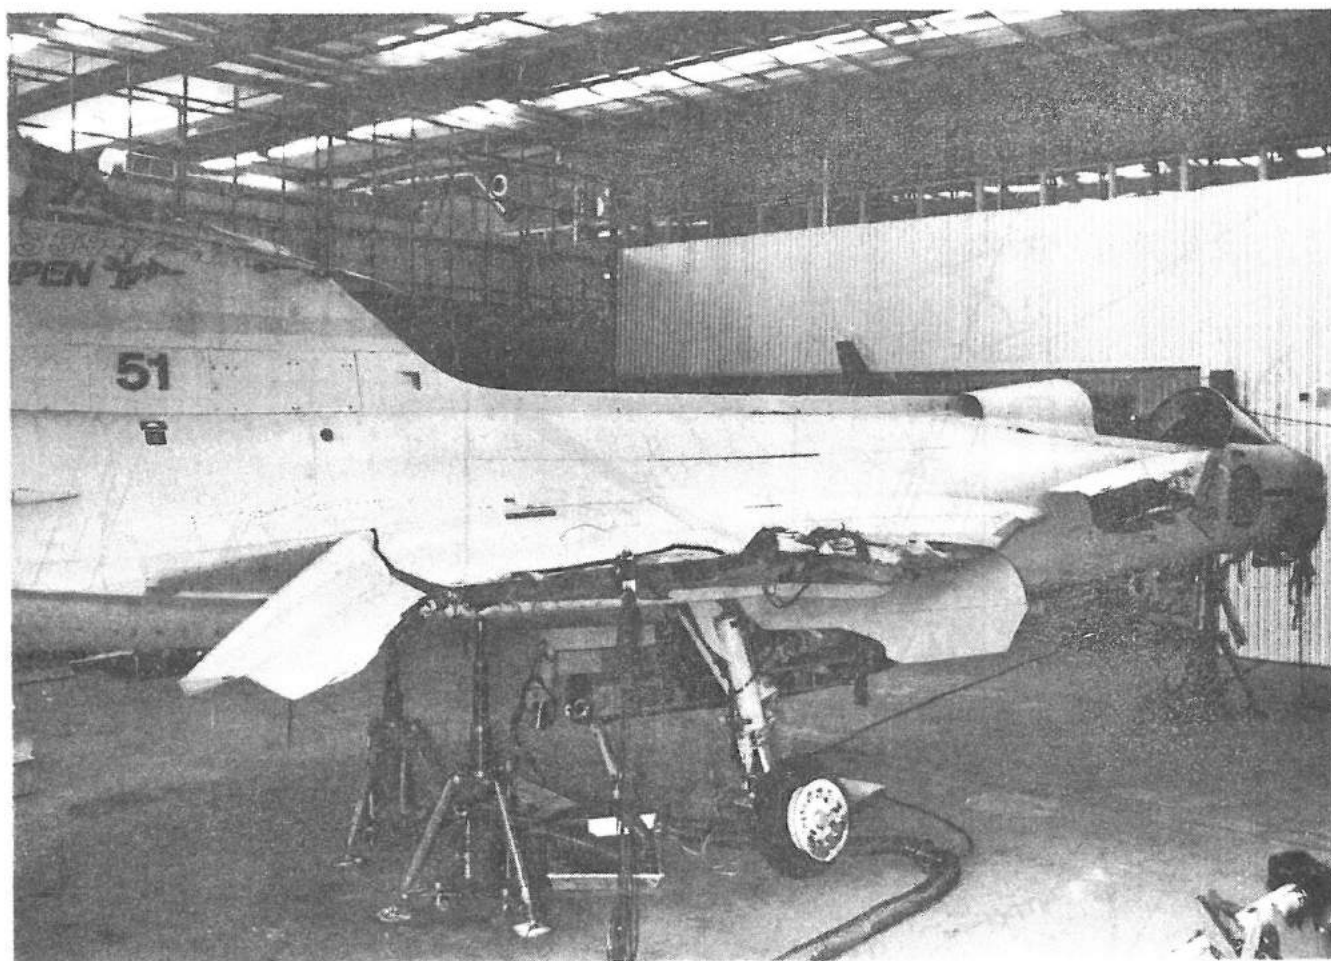
JAS 39-1 uppställd i rigghallen efter haveriet
