STATENS HAVERIKOMMISSION (SHK)
BOARD OF ACCIDENT INVESTIGATION

Rapport C 1991:4
Luftfartshändelse 1990-07-13
Björbo, W län
Ärende SE-TTZ 55/90

SAMMANFATTNING AV UTREDNINGSRAPPORT C 1991:4
Ärende SE-TTZ 55/90

Luftfartyg typ:	Schleicher ASW 20
Tidpunkt för händelsen:	1990-07-13, ca kl 1420
Plats:	Björbo, W län
Typ av flygning:	Sträckflygning
Väder:	Vind ca 315 ⁰ /15 knop, byig 20-25 knop, sikt > 10 km, moln 4/8 cu, bas 1500 m
Antal ombord:	1
Personskador:	Föraren omkom
Skador på luftfartyget	Totalhaveri
Förarens ålder, certifikat	46 år, S
Förarens flygtid:	482 timmar, varav på typen 9 timmar

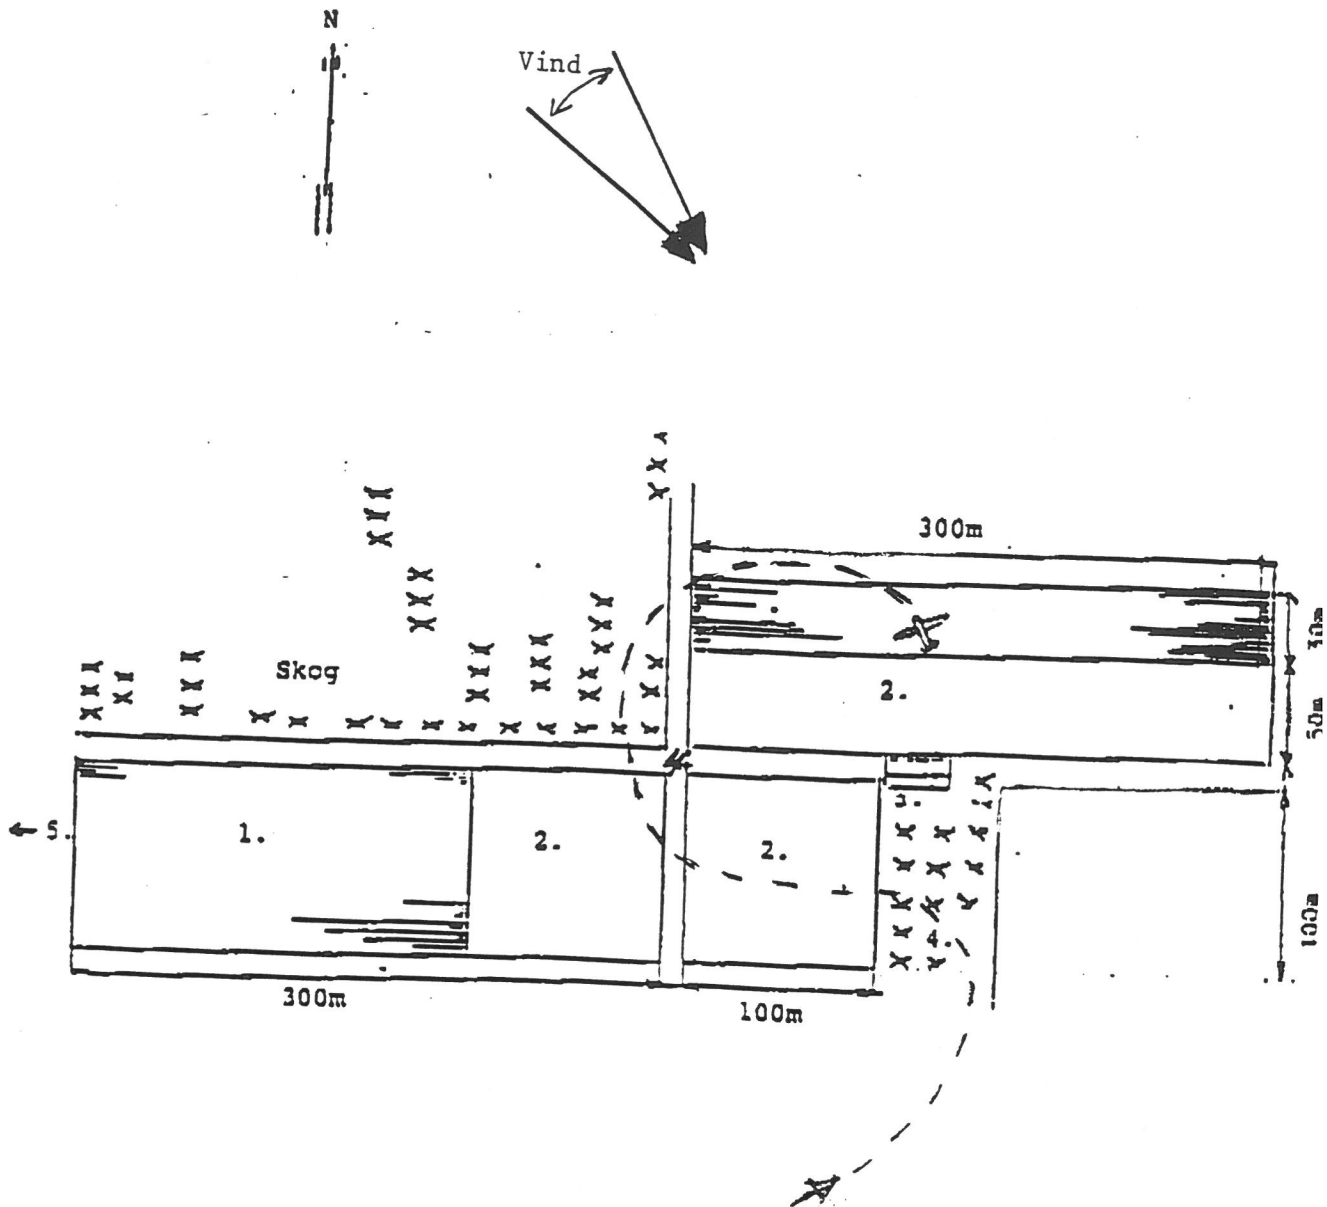
Den sannolikt planerade utelandningsplatsen utgörs av en delvis plöjd åker ca 300x100 m, begränsad i öster av en mindre väg och med fri inflygning över en åker 100x100 m. I väster begränsas fältet av en skogsridå och en cementfabrik. (Se skiss bilaga 2.)

Vittnesuppgifter: Segelflygplanet kom på östlig kurs och svängde vänster. När segelflygplanet hade kurs mot cementfabriken svängde det plötsligt höger och försvann ur sikte bakom ett hus. Höjden var då uppskattningsvis 50-75 m.

Den sannolikt avsedda landningsplatsen är belägen ca 200 m VSV om haveri-
platsen. Vittnesuppgifter om flygbanan samt de lokala förhållandena stöder också detta antagande.

Den flygbana som framgår av vittnesuppgifterna tyder på att föraren gått ut på final mot utlandningsplatsen men därefter svängt höger, varefter have-
riet inträffat. Att föraren svängt höger, i detta fall till medvind, kan ha berott på att han tyckte sig ligga för högt på final och försökt reducera höjden. För det antagandet talar att landställ, luftbroms och klaff var i landningsläge vid nedslaget.

Trädridån och cementfabriken kan också ha ingett föraren den föreställning-
en att tillgänglig landningssträcka ej skulle räcka till (höga träd och stora byggnader har ofta den effekten).
