STATENS HAVERIKOMMISSION (SHK)
BOARD OF ACCIDENT INVESTIGATION

Rapport C 1991:9
Luftfartshändelse 1990-07-12
Ultuna, C län
Ärende SE-IBH 52/90

SAMMANFATTNING AV UTREDNINGSRAPPORT C 1991:9
Ärende SE-IBH 52/90

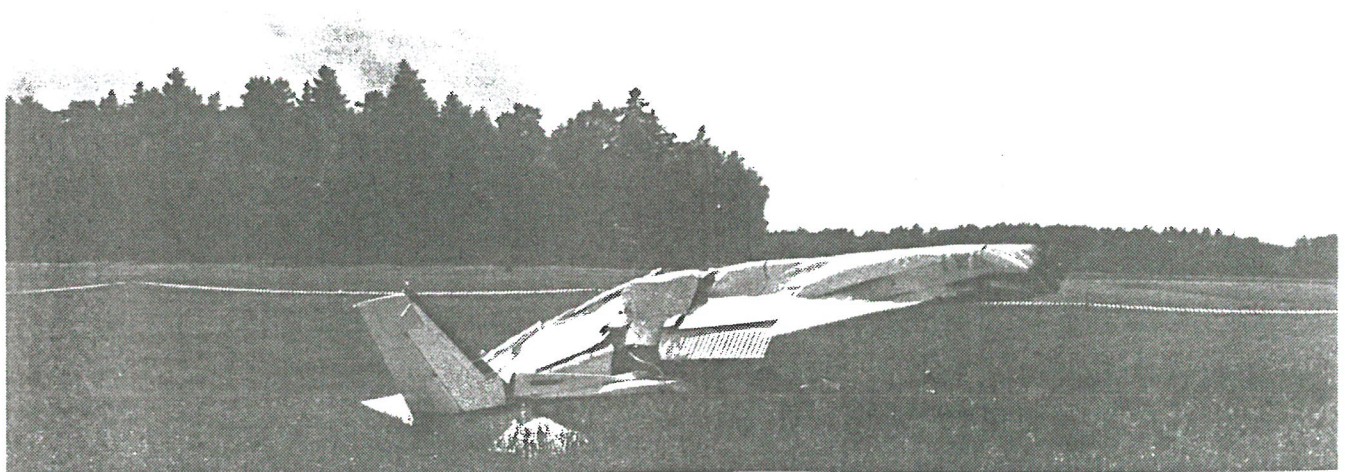
Foto mot väster

Öppet fält mellan Dag Hammarskölds väg och Lantbrukshögskolan. Omedelbart väster om haveriplatsen ligger en skogbeväxt kulle som kan ha bidragit till ökande turbulens i luften där flygplanet vek sig. Se bilaga 2 bild 1.
