HAVERITILLBUD

CCCP-85286

typ Tupolev TU-154 B-1

UTREDNINGSRAPPORT TU 154 13/78

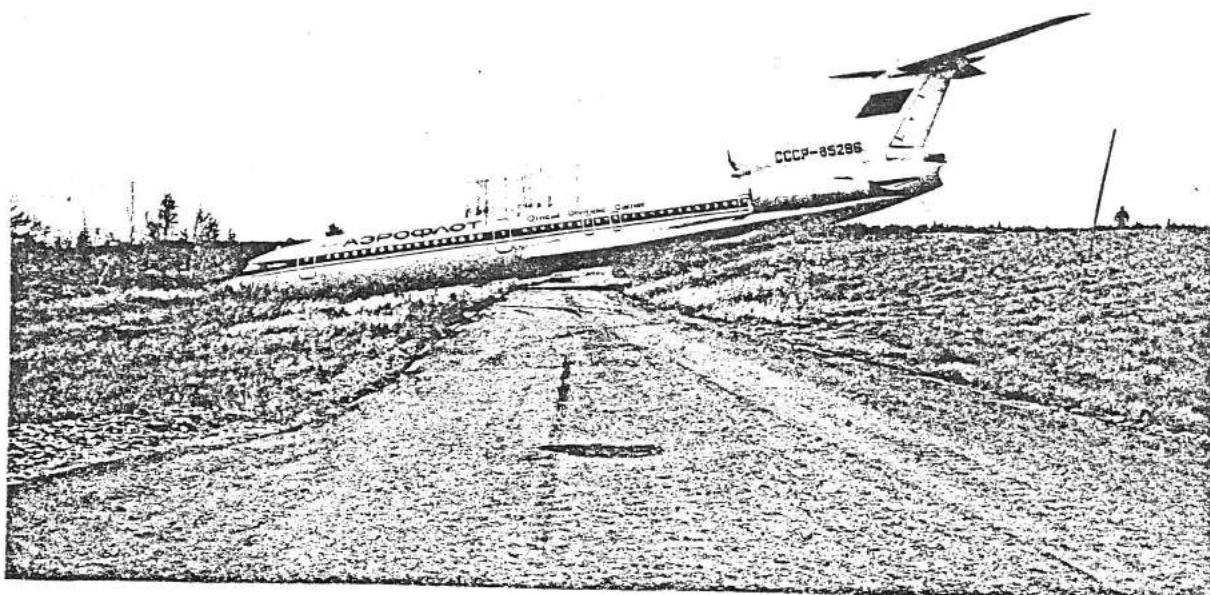
Fig 1. Haveriplatsen. Long $17^{\circ} 55'$. Lat $59^{\circ} 40'$.

nosstället fälldes in. Flygplanet fortsatte därefter och stannade med nospartiet i marken på vägens andra sida och med huvudlandstället på slutningen (fig 1). Nödbromssystemet hade utlöstts.

Flygplanets nosställ skadades och fälldes in. Plåtskador uppstod på nospartiet och framkroppens undersida. Höger vinge skadades vid kollision med instrumentlandningssystemets banriktningsantenn (localizer antenna) belägen vid utrullningsområdets slut.

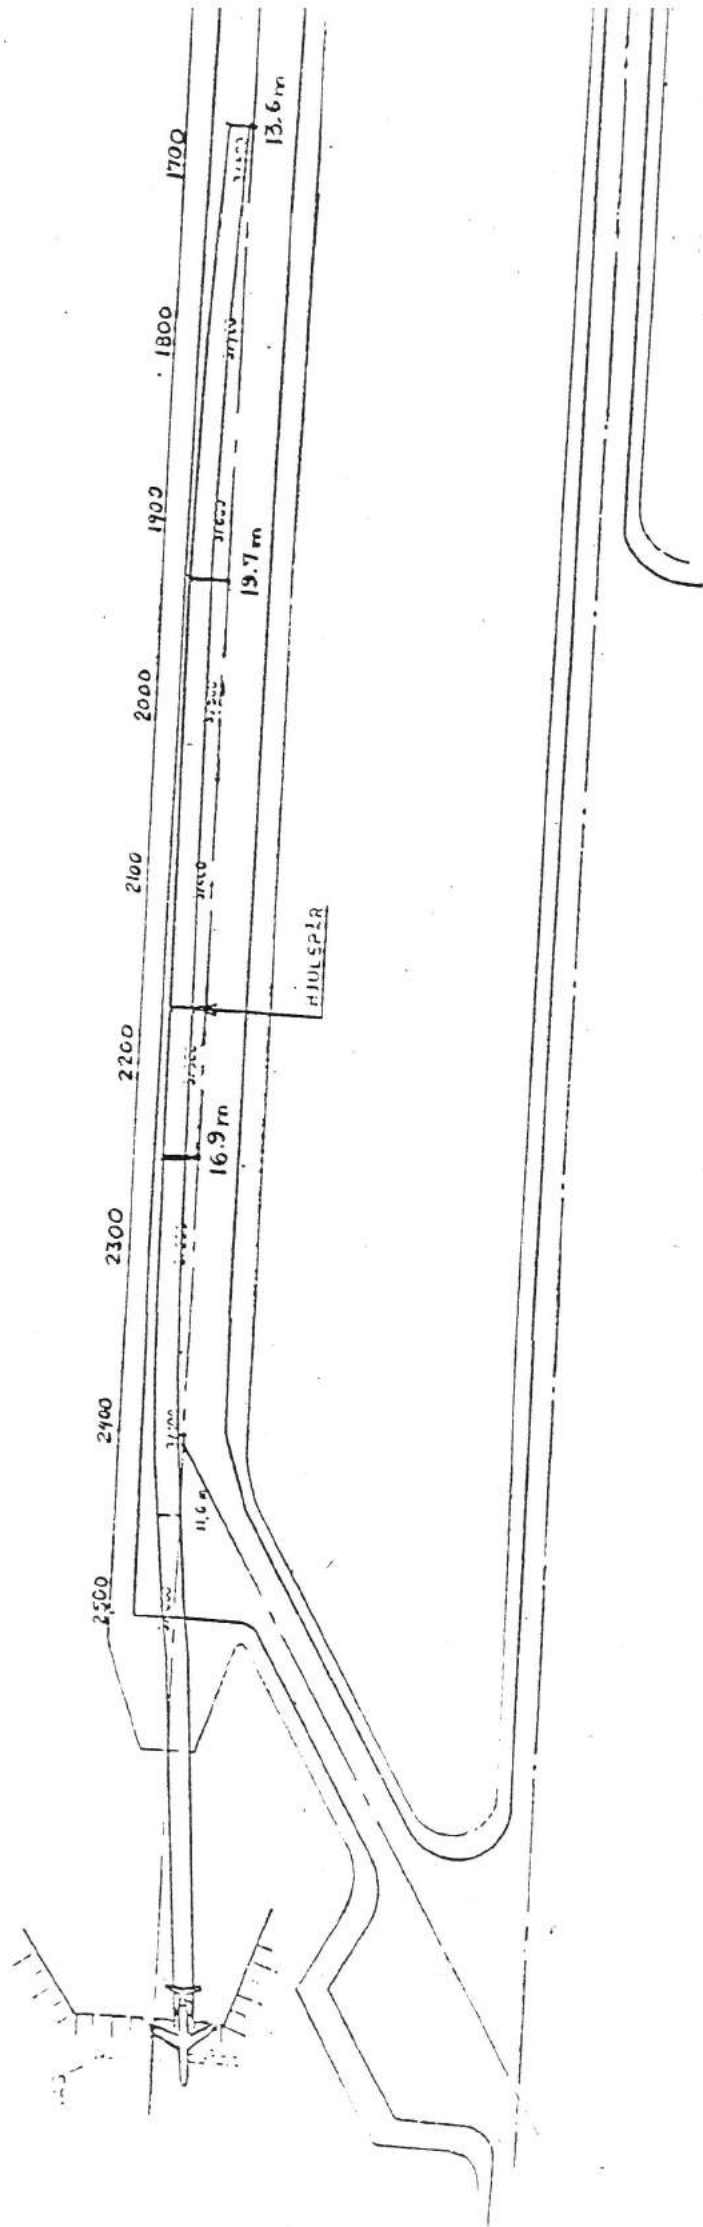
Fig 3. Hjulspår

På banan uppmättes bromsspår efter flygplanet. Spåren var ganska svaga där de började ungefär vid banans 1700 meters-punkt. Spåren visar att flygplanet vid bromsmärkenas början befann sig cirka 8 meter till höger om banans centrumlinje med kurs mot höger bankant. Ungefär vid banans 2000 meters-punkt var flygplanets högra huvudställ mindre än 3 meter från höger bankant. Bromsspåren visar att flygplanet under nästan hela uppbromsningen svängde mot vänster. Vid banändan hade därför flygplanet kommit tillbaka till banans mitt och hade en kurs som skulle ha resulterat i en avkörning över banförlängningens vänstersida om inte flygplanet åter börjat svänga mot höger. Resultatet blev att flygplanet körde av utrullningsområdet cirka 15 meter till vänster om centrumlinjens förlängning.

Uppmätningen av bromsspåren visas på Fig 3, nästa sida.

Under reverseringen ändrades flygplanets kurs mot höger. Bromsspåren ledde till att börja med mot banans högra kant men krökte hela tiden åt vänster, se fig 3, vilket visar att flygplanet fram till banans slut ändrade kurs mot vänster och skulle ha kört av banförlängningens vänstra sida om ingen ny kursändring hade erhölets. På banförlängningens vänstra sida är markens sluttning flackare och dessutom finns här inga hinder typ ILS-antenn. Skaderisken blir därför mindre vid avkörning till vänster än vid avkörning rakt fram.

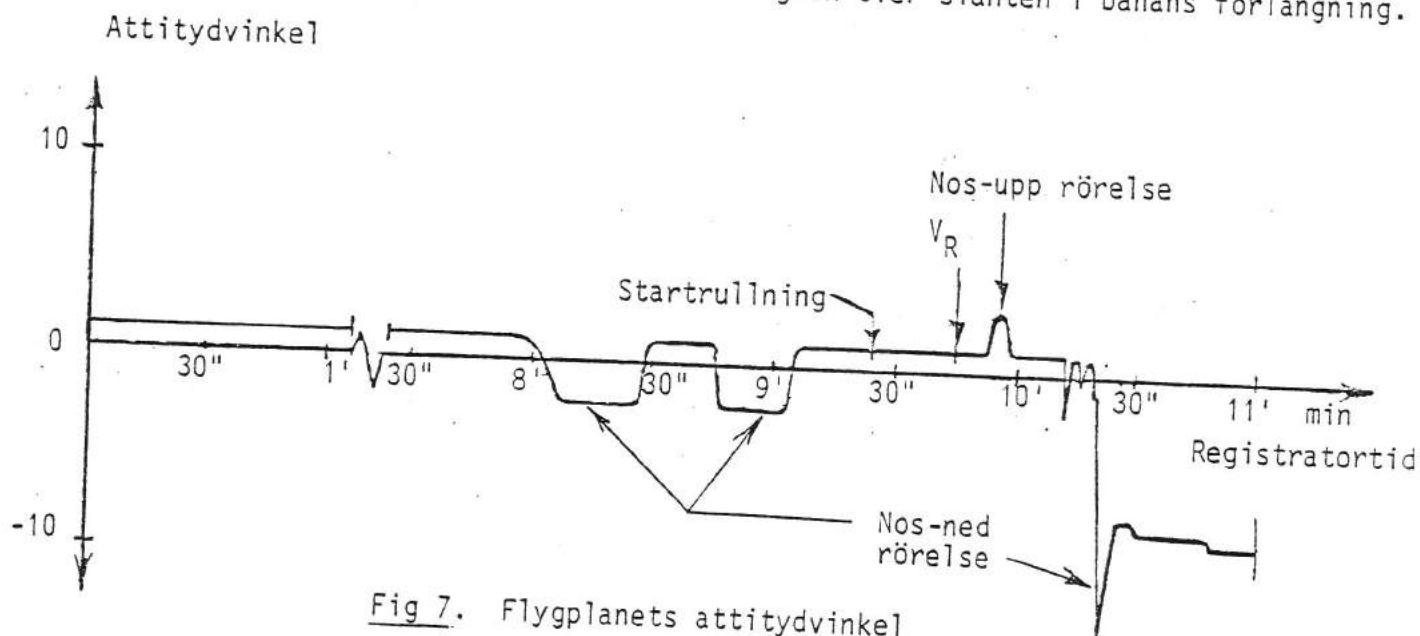
Registreringen av flygplanets attitydvinkel visar en konstant attityd på 1° intill registratortid cirka 8 minuter då attityden ändrades till -2° under 20 sekunder, se fig 7. Vid 8'30" återgick attitydvinkeln till 1° och vid 8'45" sjönk den tillbaka till -2° . Vid 9'05" ökade återigen attityden till 1° . Under tiden 9'55" till 9'59" gjorde flygplanet en nos-upp rörelse som uppgick till 3° . Vid 10'20" fick planet en kraftig nos-ned rörelse som visar att nosstället då gick över slänten i banans förlängning.

Två vittnen har uppgivit att flygplanets nos lyftes under rullningen. Även färdregistratorens data visar en noshöjning, se fig 7. Enligt

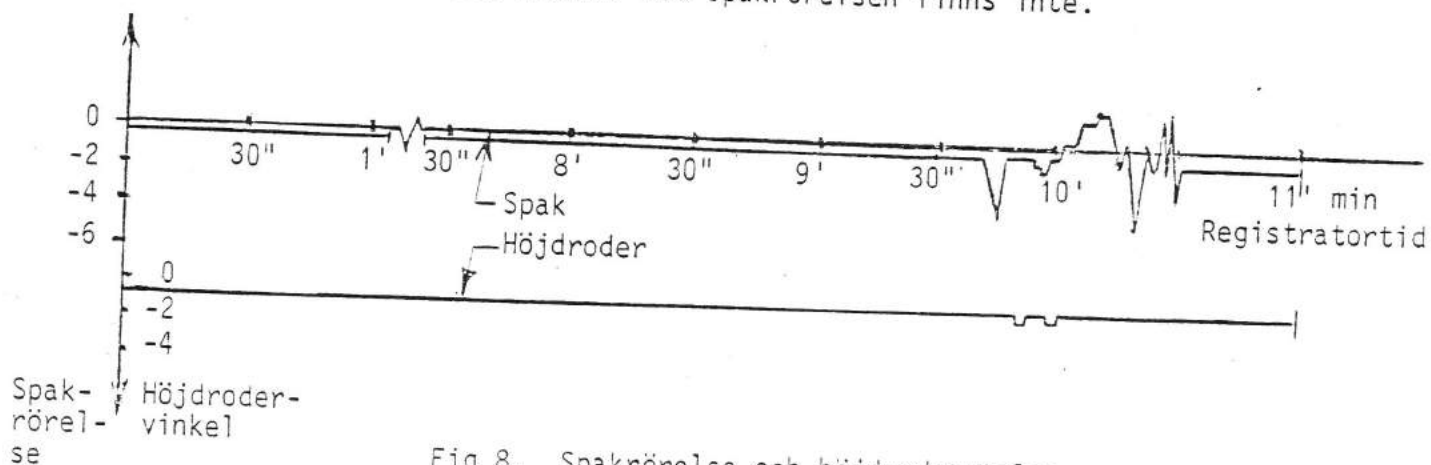
Registreringen av spakrörelse och höjdroderutslag, fig 8, visar att föraren drog åt sig spaken vid registratortid 9'45", dvs ungefär samtidigt som V_R nåddes. Registreringen av rodervinkeln visar ett par obetydliga roderrörelser uppåt under några sekunder före registratortid 10'. Någon roderrörelse som stämmer med spakrörelsen finns inte.

Data från båda färdskrivarna visar att befälhavaren förde spaken bakåt vid V_R och att han inte fick någon höjdroderrespons eller någon nos-upp rörelse, se fig 5, 7 och 8. Det finns därför ingen anledning att betvivla att starten avbröts på grund av bristande höjdroderrespons.

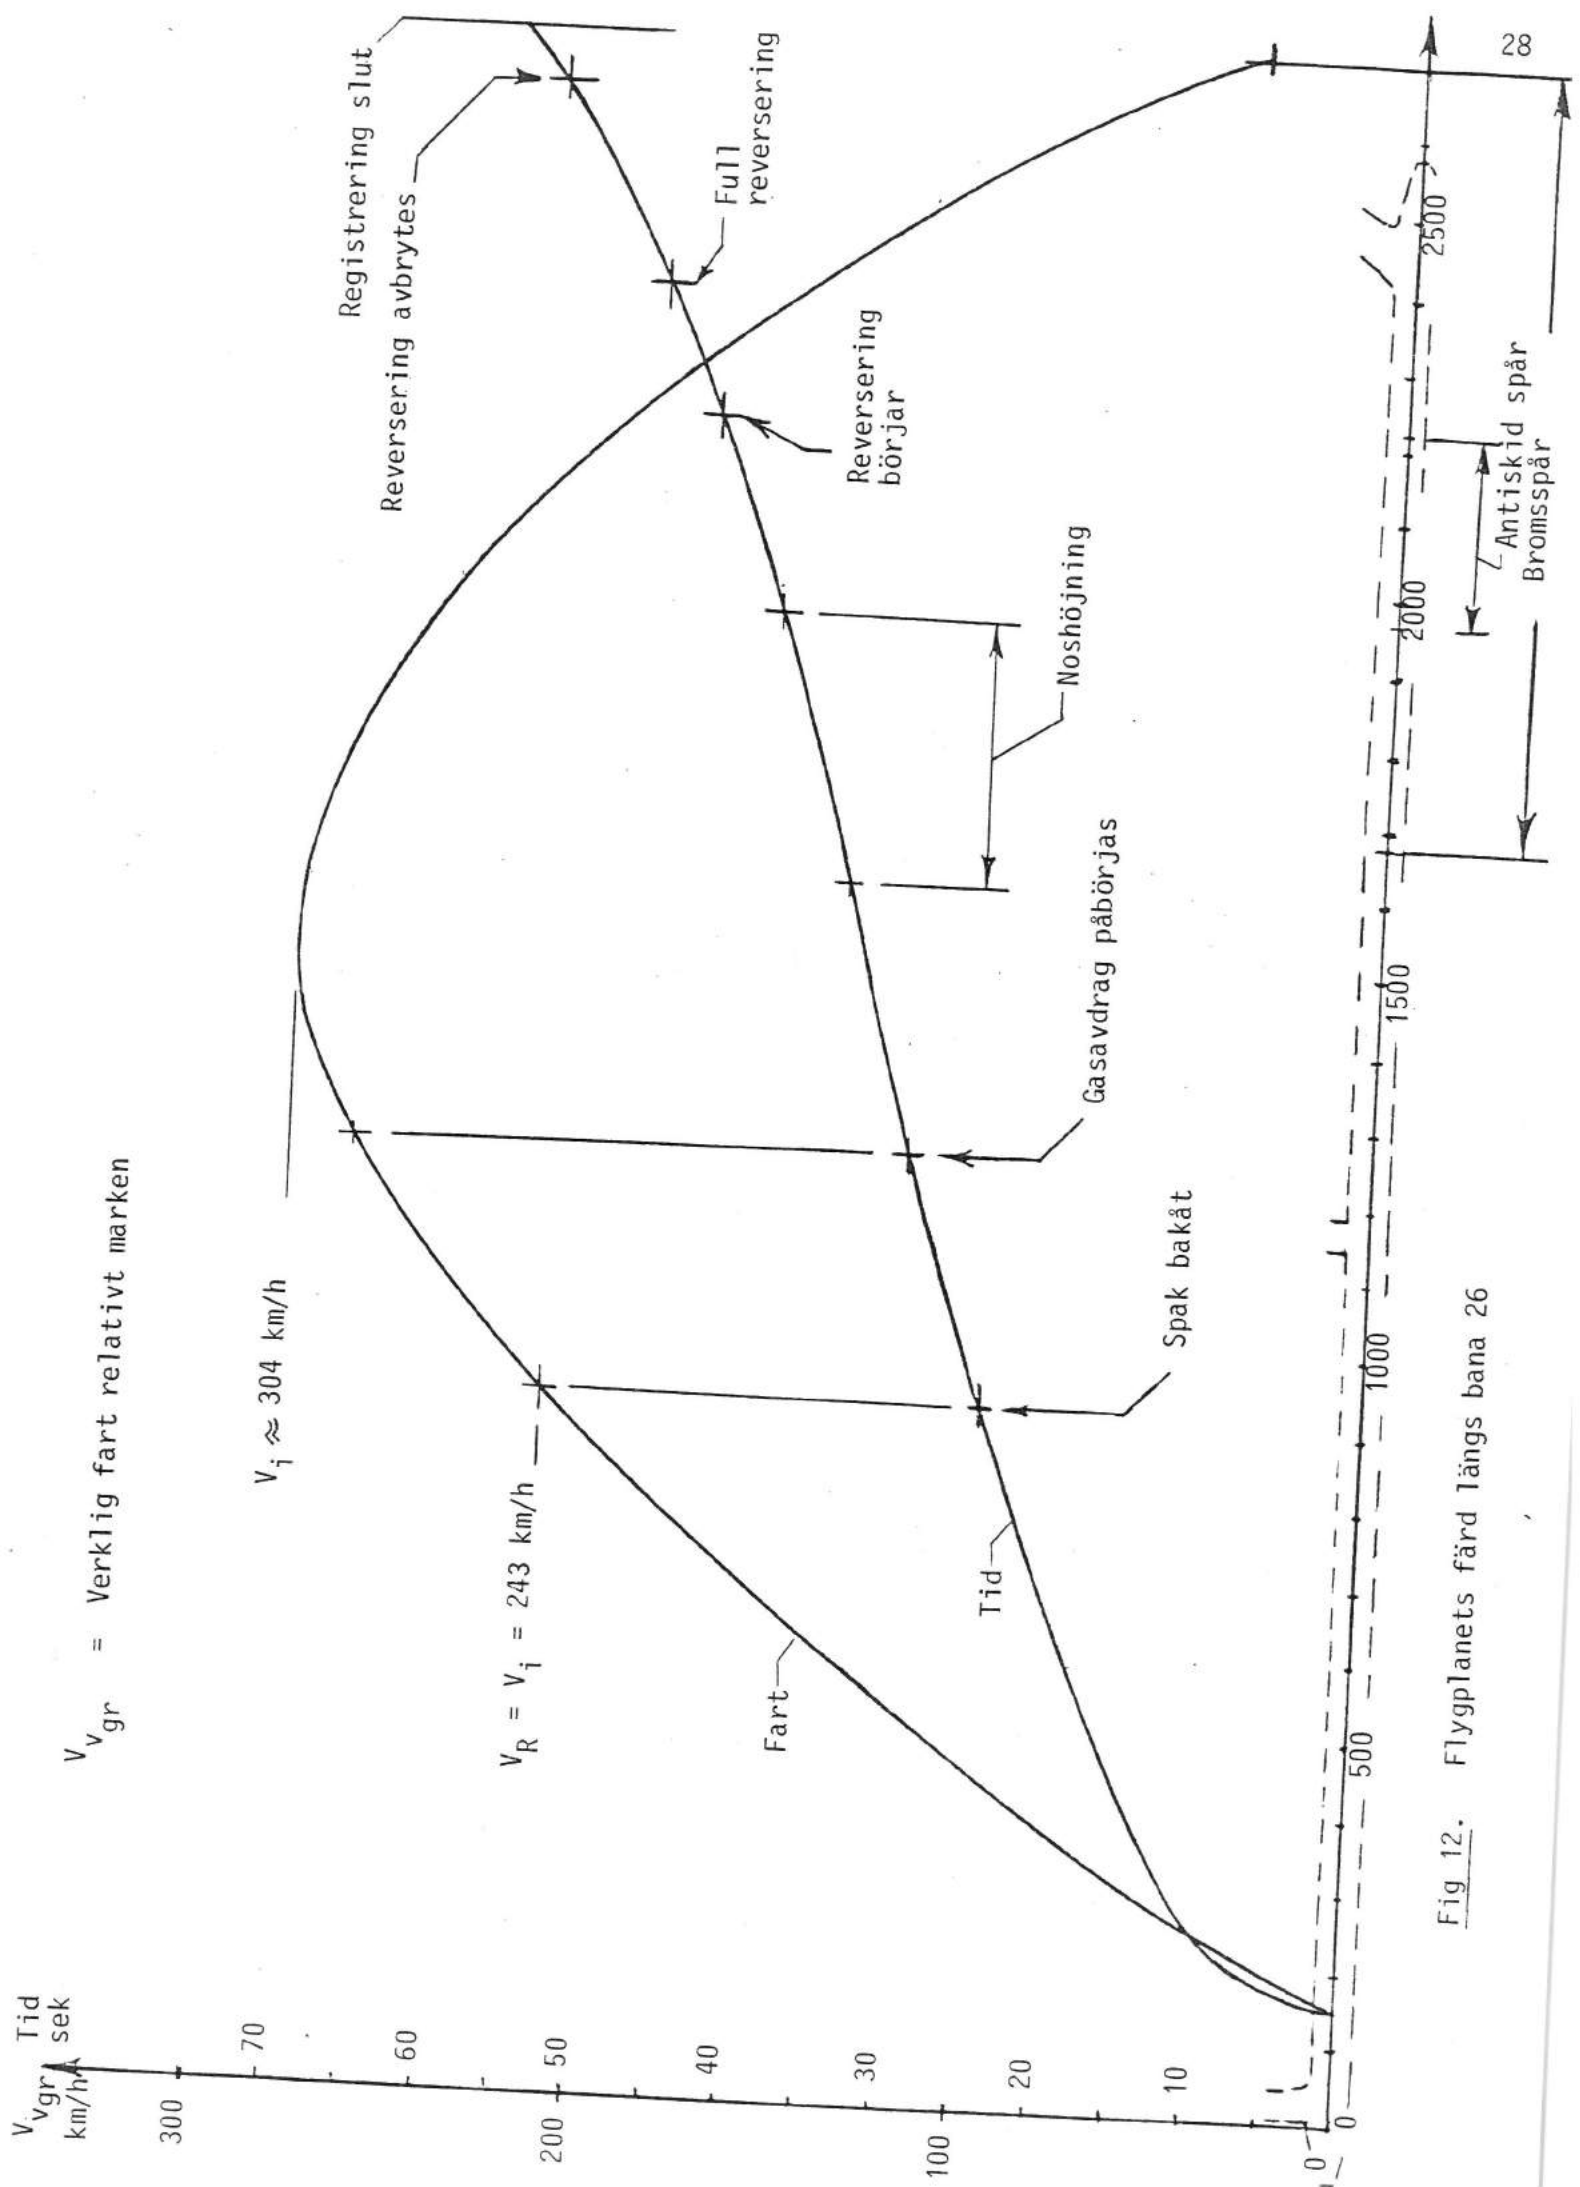
Fig 12. Flygplanets färd längs bana 26

Uppmätningen av bromsspåren visar vidare att flygplanet har avvikit mot höger bankant och varit mycket nära att köra av banan ungefär vid banans 2 000 meterspunkt. Detta tyder på problem med girstyrningen. Sådana problem kan uppstå när fenans effektivitet minskar på grund av kraftig turbulens från motorernas luftintag i samband med gasavdrag vid hög fart. Girstabiliteten kan då ha minskat så mycket att flygplanet under den rådande sidvinden kom att svänga mot höger. Kraftiga pedalrörelser åt vänster och höger under rullningen tyder på problem med girstyrningen. Att man i samband med pedalutslagen har fått sidroderutslag tyder på att luftlasterna på sidrodret har minskat, något som också kan förklaras av turbulens.

flygplanstillverkaren kan noshöjning erhållas i samband med gasavdrag vid hög rullningsfart. I stället för framåtriktad dragkraft, som ger ett nos-ned moment, får man då ett bakåtriktat motstånd på motorernas luftintag, vilket ger ett nos-upp moment. Noshöjningen omöjliggör kursstyrning med hjälp av noshjulet.
