UTREDNINGSRAPPORT AJ 37 3/78

H A V E R I 8 augusti 1978

Flygplan AJ 37 ur F 15

Utredningsrapport angående haveri den 8 augusti 1978 med ett flygplan
AJ 37 ur F 15

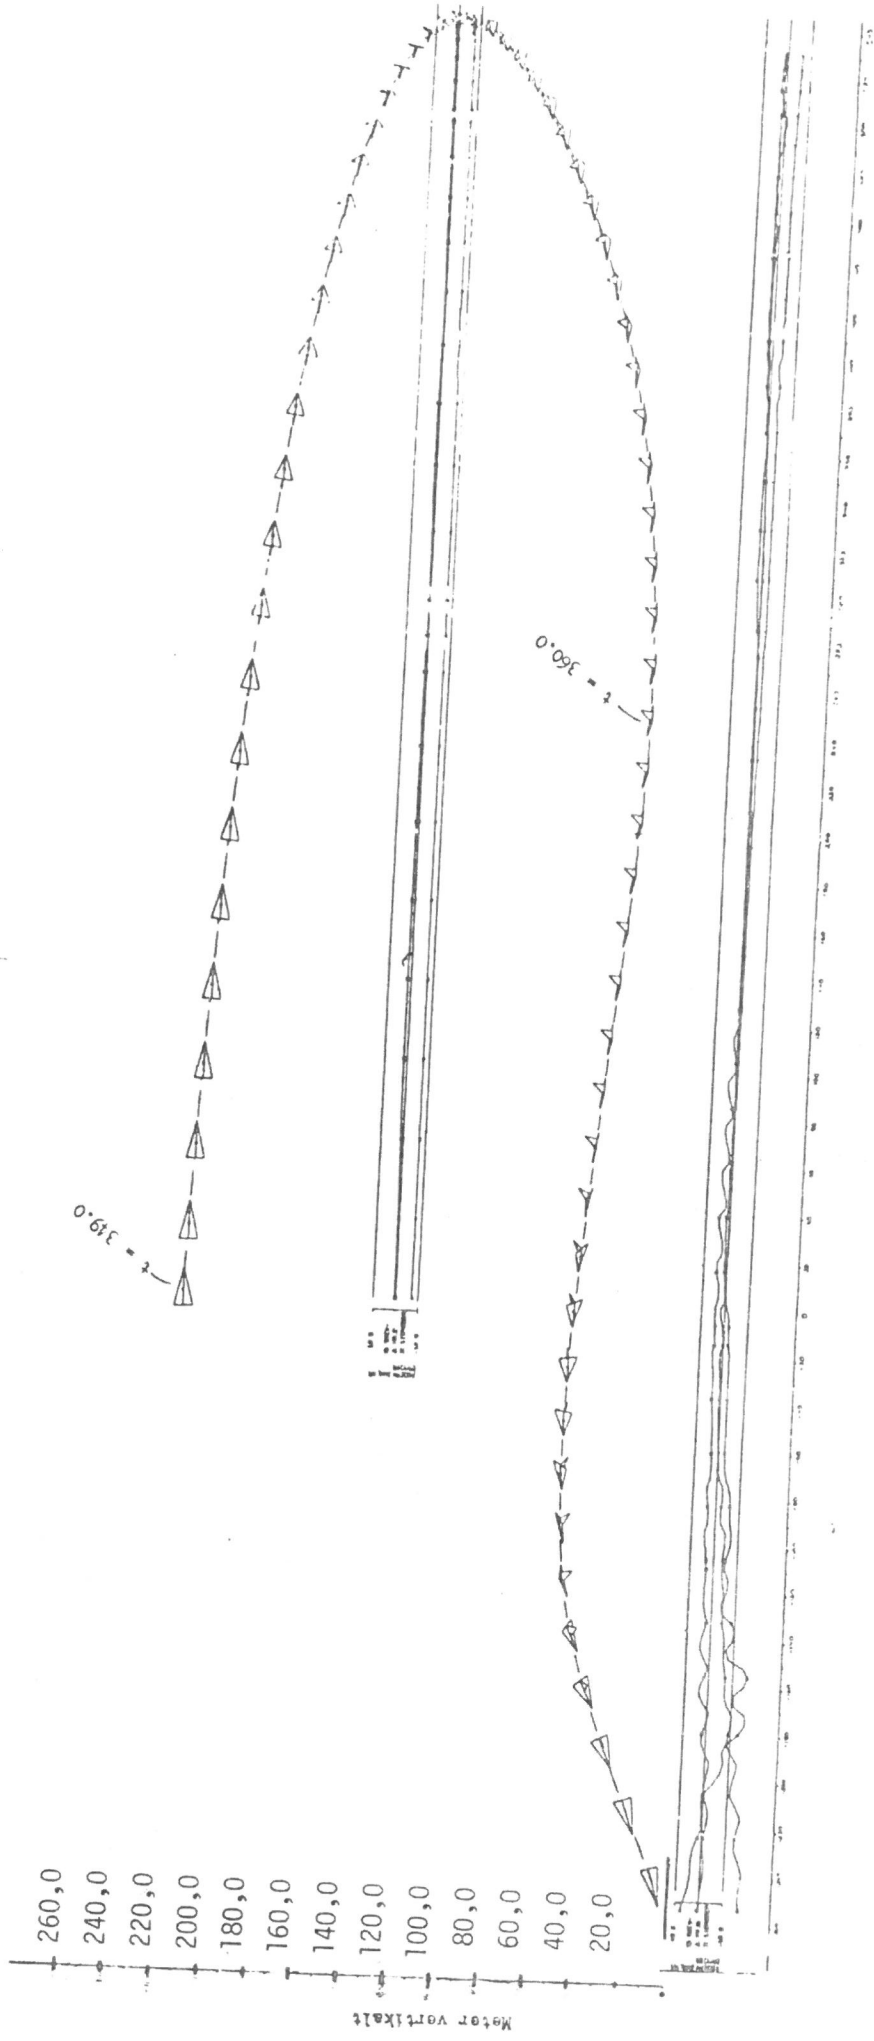
Haveri 37-073
 Vertikalit projektionsplan
 Begynne'tetidi 349.0
 * på fpl:s undersida
 0.25 sek mellan fpl-symbolerna

Vid markkollisionen, som skedde knappt 2 min efter starten, hade flygplanet 65 - 70 graders vänsterbankning (rollen var ej fullbordad), tippvinkel - 12⁰ och anfallsvinkel cirka 29⁰.

I det aktuella fallet var ingångsfarten betydligt lägre än 600 km/h (513 km/h) och banvinkeln så liten som cirka $+ 2^{\circ}$. Mot bakgrund av flygplanets uppträdande under rollen (se diagram å nästa sida),

vilket kunnat analyseras med underlag av i CK-minnet lagrade data, finner SHK att rollat till ryggläge med användande av enbart skevroder. I detta läge torde han ha blivit medveten om det kritiska i situationen. Därvid har han snabbt ökat roderutslagen (höger skevning, spaken bakåt och höger sidroder). På grund av den låga flyghöjden har flygplanet emellertid kolliderat med marken innan rollen hunnit fullföljas.
