**HAVERI 6 februari 1979**

**Flygplan J 35 F ur F 13**

**UTREDNINGSRAPPORT J 35 F 2/79**

November 1979

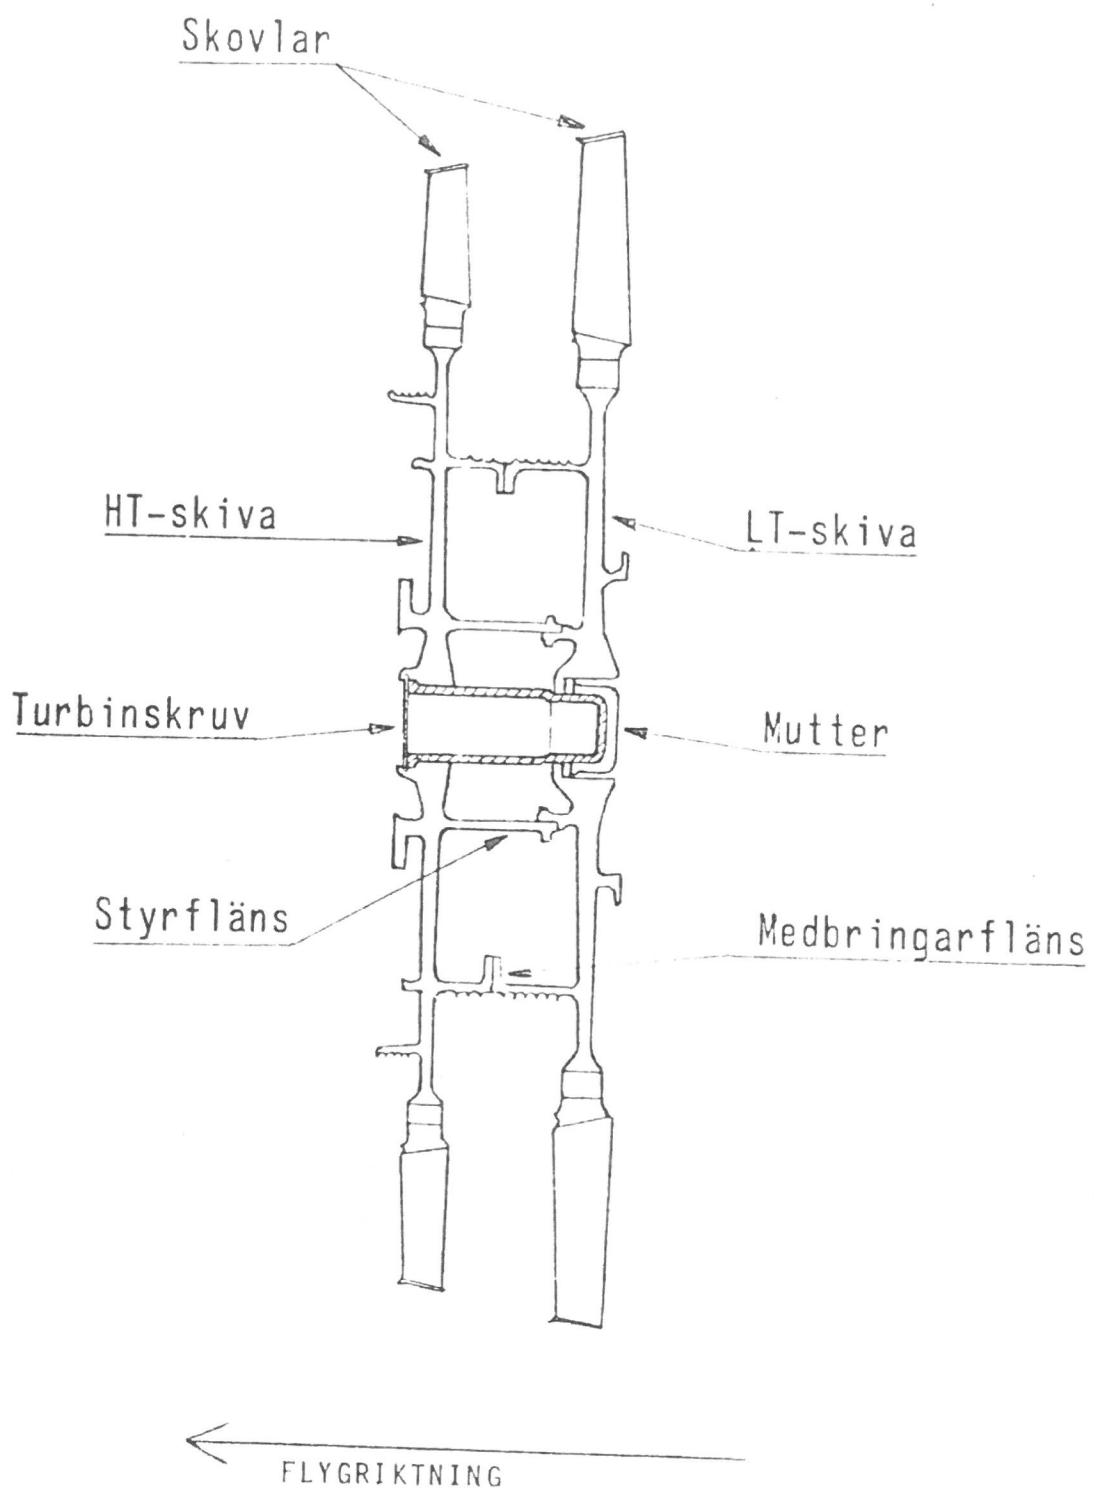
"TURBINPAKET"

- o utmattningsprickor av den typ som orsakas av högfrekventa lastväxlingar initierats i flera punkter i radien mellan flänsen och skruvens cylindriska yta
- o restbrott uppstått relativt lång tid efter det att utmattning initierats och först när sprickutbredningen omfattat ca 78 % av skruvens tvärsnittsarea.

I drift kan turbinskruvens fläns utsättas för höga utmattningsbelastningar om dragspänningen i skruven är så låg att turbinskrivornas centrala delar kan röra sig i axiell led i förhållande till varandra. Under sådana förhållanden utsätts även styrflänsarnas axiella anliggningsytor på turbinskrivorna för slitage. (Se bild av "turbinpaket" å nästa sida.)

1. Provet har visat, att turbinmutterns åtdragningsmoment sjunker med i genomsnitt ca 50 % när motorn tagits i drift. Detta har tidigare ej varit känt. Det antas bero på sättningar i turbinskruvsförbandet.
2. Vid stor översyn (SÖ) 1973-09-25 smordes turbinmuttern och turbinskruvens gängor felaktigt med flygmotorolja 860 i stället för SQ 12 (molybdendisulfid). Därvid blev friktionen i gängorna större än konstruktören tänkt sig. Rätt anbringat åtdragningsmoment resulterade därför ej i avsedd axiell dragspänning i skruven. Reduktionen kan tänkas ha uppgått till 30-50 %.

3. FFV-U/A har vid kontrollmätning av sina reduktionsväxlar, som används vid momentdragning av turbinmuttrar, konstaterat, att de gav lägre last på muttern än beräknat. Reduktionen i åtdragningsmoment kan ha uppgått till 6-11 %.
4. Vid SÖ 1973-09-25 målades turbinskruven på ett felaktigt sätt. Skruvflänsens anliggningsyta mot HT-turbinhjulet målades trots att så ej skall ske enligt ritningsunderlaget. I drift nöts färgskiktet, vilket resulterar i en reducerad axiell dragspänning i skruven. Inverkan är dock obetydlig.

Skruvbrottet har orsakats av låg dragspänning i turbinskruven varigenom turbinslivornas centrala delar rört sig axiellt i förhållande till varandra och därigenom utsatt skruvens fläns för utmattningsbelastningar. Utmattningen har pågått under lång tid och sannolikt startat före senaste begränsade översyn 208 drifttimmar före haveriet.

Vid nytillverkning av turbinskruvar skall materialhårdenheten ökas, större radie mellan cylindriska delen och flänsens bakre plan införas samt ytjämnhetskraven på dessa ytor ökas.

Föreskrift för smörjning och åtdragning av turbinmutter har ändrats.

Turbinmutterns åtdragningsmoment höjdes från 576 Nm till 680 Nm (TOMT RM6-22-504) efter beslut 1979-06-19. Åtgärden avbröts 1979-10-02 som omedelbar följd av tre LT-skivbrott på grund av ferritstråk i navflänsen i kombination med det högre åtdragningsmomentet. Flygtjänst tillåts för närvarande i huvudsak endast med motorer som genomgått godkänd ferritkontroll, UL-kontroll av turbinskruv och LT-skivans navfläns samt med motorer i vilka turbinmuttern efterdragits.
