STATENS HAVERIKOMMISSION (SHK)
BOARD OF ACCIDENT INVESTIGATION

Rapport C 1991:13
Luftfartshändelse 1990-08-30
Lackalänga, Kävlinge, M län
Ärende SE-HKV 64/90

SAMMANFATTNING AV UTREDNINGSRAPPORT C 1991:13
Ärende SE-HKV 64/90

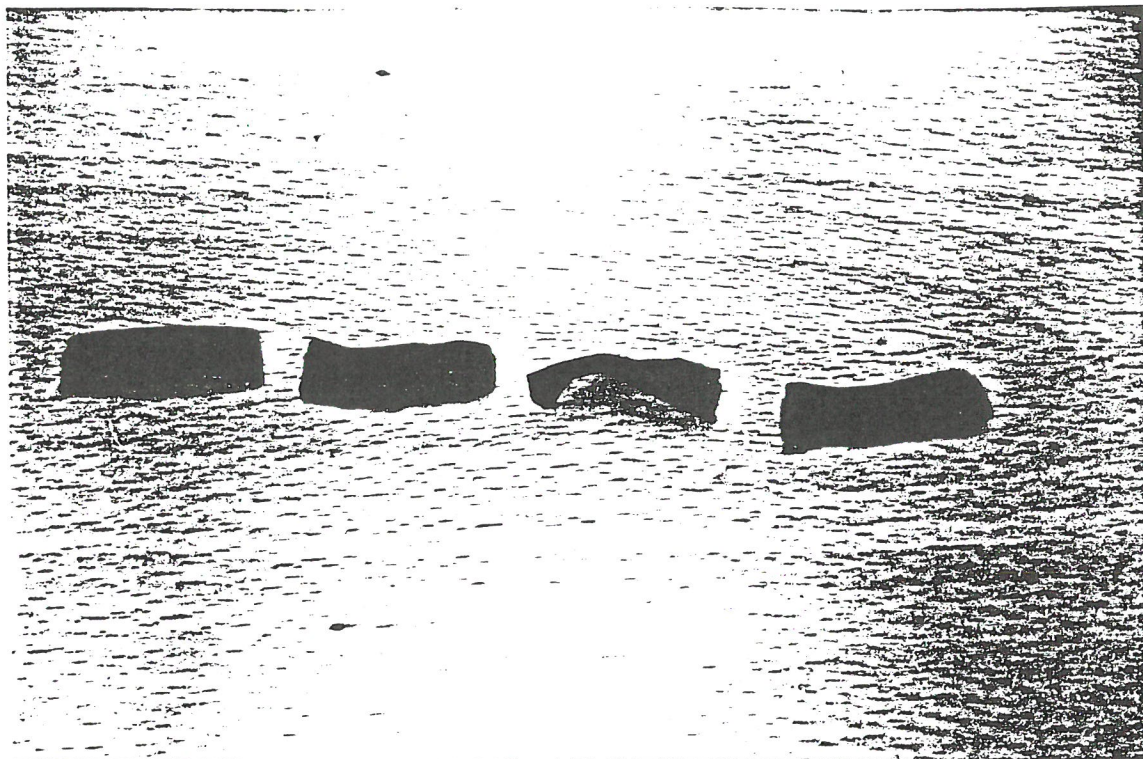
Motorn demonterades från helikoptern och sändes till specialverkstad för undersökning. Vid demontering av brännkammaren från motorn konstaterades att fyra metallbitar låg inne i brännkammaren. Bitarna hade lossnat från styrringen på brännkammarens nedre del. Varje bit hade formatet 43 mm x 13-14 mm. En av bitarna var helt oskadad och har tydligen ej legat länge inne i brännkammaren medan de tre övriga hade tydliga märken från att ha legat uppe på ledskenorna för första turbinsteget. Bitarnas färg angav att de varit utsatta för hög temperatur. De har märken som visar var de har varit placerade på ledskenorna. Se bilaga 2.

Metallbitar från styrning

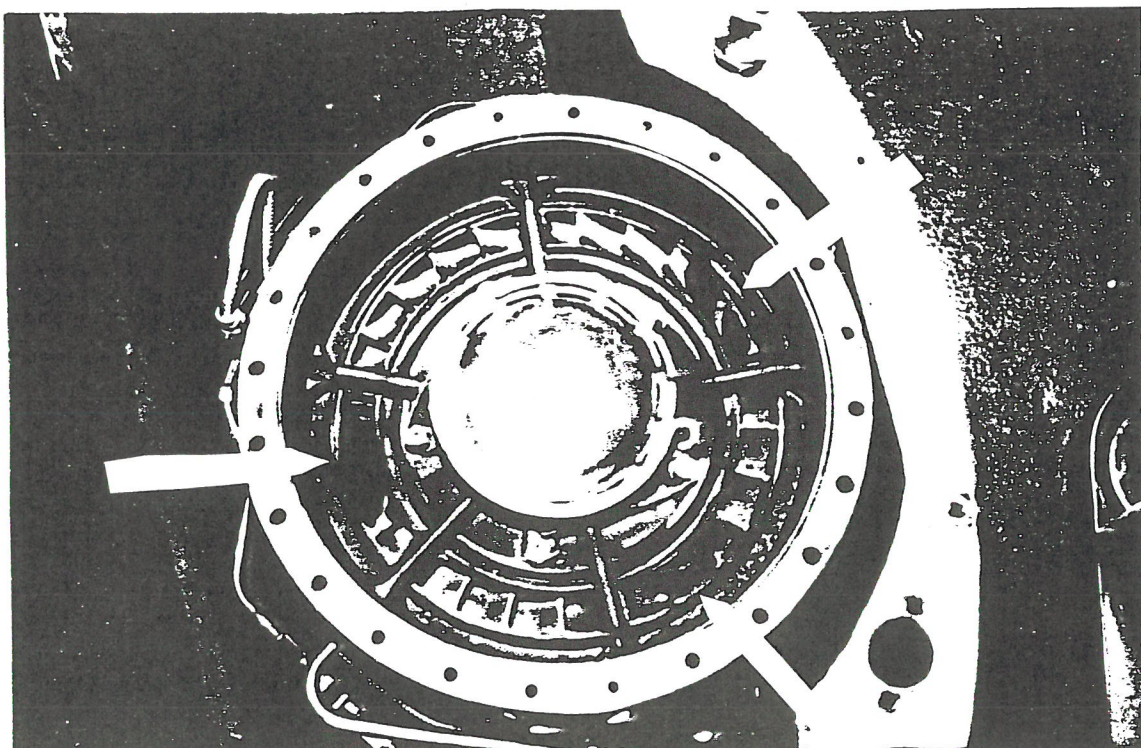
De tre deformerade metallbitarna i brännkammaren har till och från legat uppe på ledskenorna och stört gasgenomströmningen. När alla tre bitarna har legat där samtidigt har ca en tredjedel av genomströmningen störts eller strypts. Denna grad av störning ger då med säkerhet ett så kraftigt motstånd i gasströmmen att kompressorpumpning uppstår.

Anledningen till motorstörningarna har varit att bitar från brännkammaren lossnat och sugits in och lagt sig uppe på ledskenorna till första turbinsteget. Detta har partiellt strypt gasströmmen genom motorn.

Metallbitarnas lägen på ledskenorna
