STATENS HAVERIKOMMISSION (SHK)
BOARD OF ACCIDENT INVESTIGATION

Rapport C 1990:25
Luftfartshändelse 1988-09-21
Dals-Ed, P län
Ärende SE-HGA 55/88

SAMMANFATTNING AV UTREDNINGSRAPPORT C 1990:25
Ärende SE-HGA 55/88

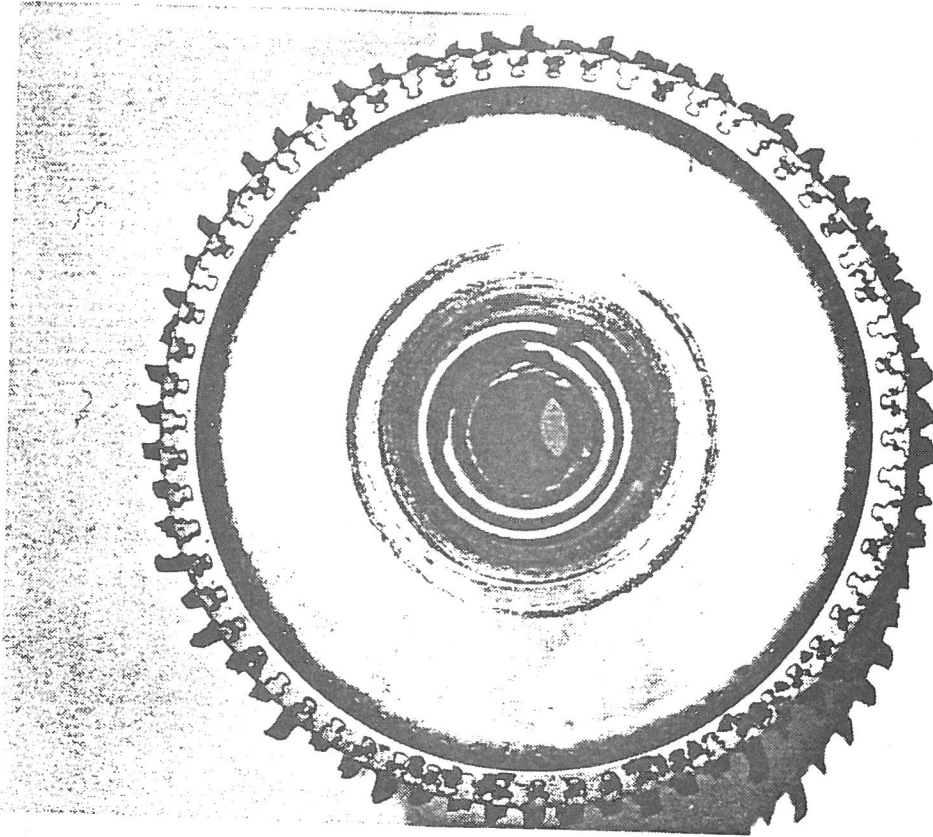
Figur 1

- a) Samtliga turbinblad har brutits av någon centimeter ovanför bladrotten, alltså nära turbinskivan. Se fig 1.
- b) Friturbinens axel är brusten nära turbinskivan. Se fig 2.

Däremot finns det förändringar i de i materialet ingående grafitkornen som tydligt visar att dessa har bristningar i bladens längdled vilket skulle kunna vara ett resultat av att bladen utsatts för axiella krafter utöver de normala. Bladen har således förlängts vilket skulle kunna uppstå vid ett övervarv på friturbinen. Metallurgerna vid FFV har angett att detta kan ha uppstått vid momentant övervarv, alltså vid något enstaka tillfälle.

Den metallurgiska undersökningen ger således endast ett klart besked nämligen att friturbinen har utsatts för momentant övervarv.

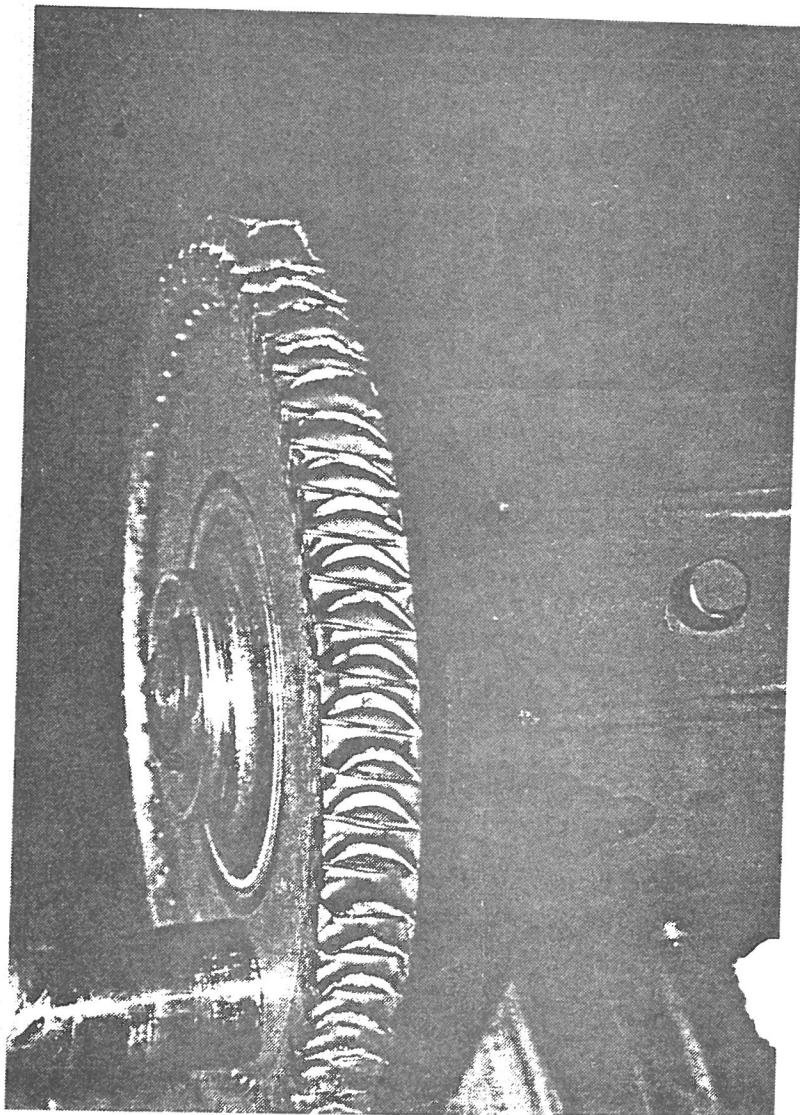
Figur 2

Den avbrutna axeln uppvisade omfattande nötningsskador i brottytorna, orsakade av axeldelarnas skilda rotationshastigheter efter brottet. På grund av skadornas omfattning går det inte att avgöra om ett axelbrott är den primära skadan. Ett axelbrott skulle kunna orsakas av t ex lager-skada eller ren utmattningslagren visade sig vara felfria och det kunde inte upptäckas några spår av överhettning eller andra felaktigheter. De avbrutna turbinbladen har genomgått en grundlig metallurgisk undersökning. Det har härvid konstaterats att turbinbladen inte visar sådana materialförändringar som tyder på övertemperatur. Det finns inte heller några avvikelser från den av motortillverkaren redovisade materialspecifikationen.

Haveriet på friturbinen kan ha orsakats av tidigare obalans i friturbinrotorn som utvecklats till utmattningsavbrott av friturbinaxeln med axelbrott som följd. Turbinbladbrotten skulle i så fall ha uppstått som följdskador efter axelbrottet.

Motorstörningen orsakades av att friturbinens axel brast.
