STATENS HAVERIKOMMISSION (SHK)  
BOARD OF ACCIDENT INVESTIGATION

Rapport C 1990:26  
Luftfartshändelse 1988-12-29  
Ättersta, 11 km NO Vingåker, D län  
Ärende SE-EFC 74/88

SAMMANFATTNING AV UTREDNINGSRAPPORT C 1990:26  
Ärende SE-EFC 74/88

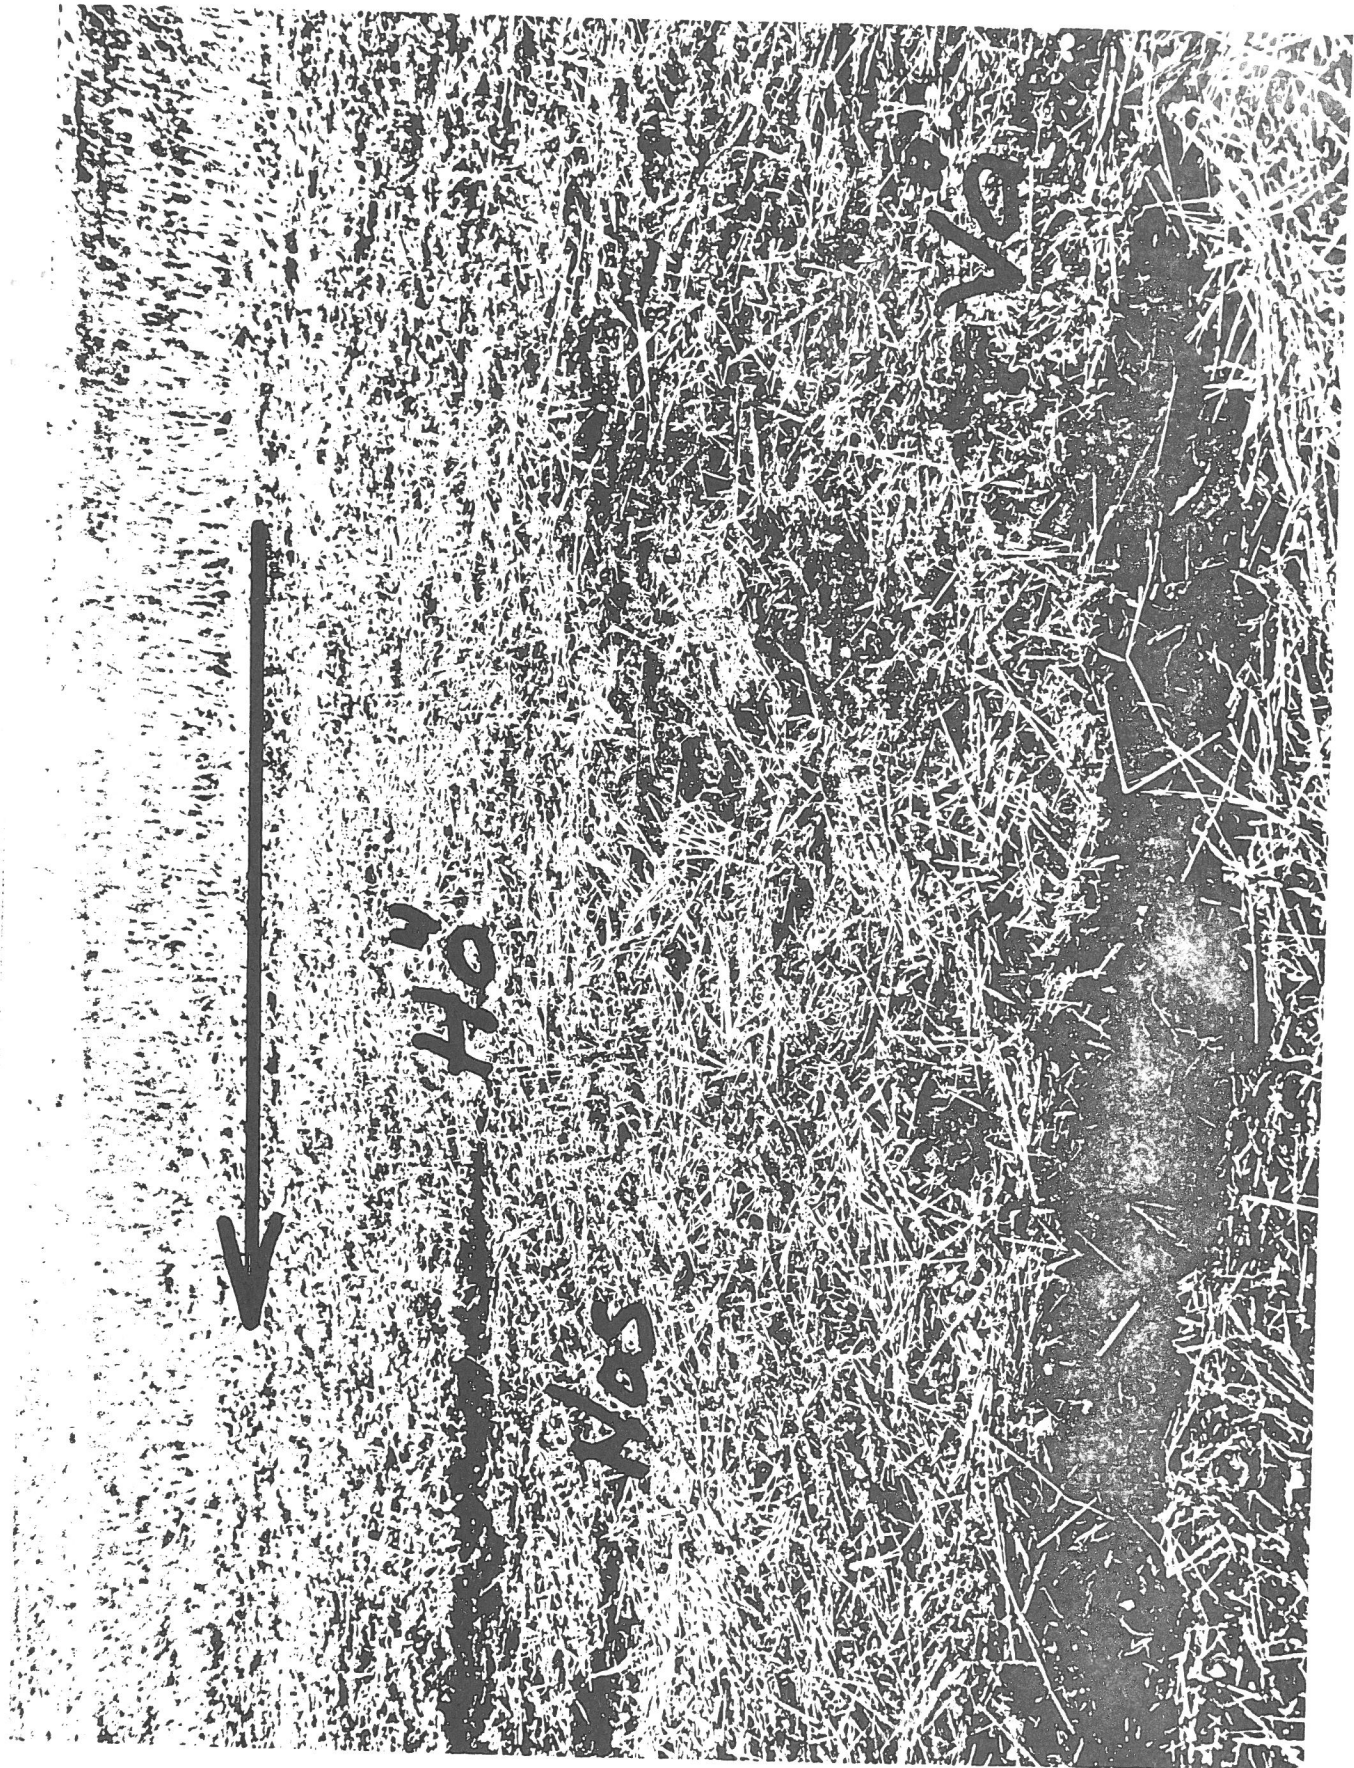
Studier av bilder tagna efter haveriet visar hårdfrusen tjäle i de av flygplanets landningsställ renskrapade spåren. Av hjulspårens bredd samt att noshjulets spår inte är centrerat mellan huvudhjulens framgång att sättningen skett under sidglidning. Flygplanet har med stor kraft tagit mark med vänster huvudhjul först samt omedelbart därefter med höger huvudhjul och noshjulet (se bilaga 2). Den korta uppbromsningssträckan visar att farten vid markkontakten varit låg.

Förarens beskrivning av hur skadorna uppkommit stämmer mindre väl med omfattningen av skadorna. De spår som finns på fotografierna och skadornas omfattning leder till slutsatsen att haveriet orsakats av en hård, okontrollerad landning på en frusen markyta och inte av att landningsstället skurit genom markytan. Föraren som saknade mörkerbehörighet har förmodligen på grund av mörkret inte haft tillräcklig markreferens och därför missbedömt fart och höjd på finalen.
