## *Slutrapport RS 2018:03*

RIB T7 – Personolycka ombord på en RIB-båt i Stockholms län, den 25 augusti 2016

Diariernr S-48/17

2018-03-12

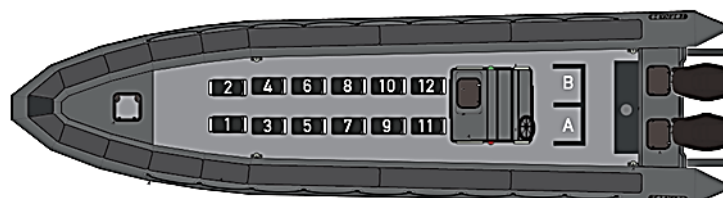
Figur 2. Den skadade passageraren satt på stol nr. 6. Passageraren med ryggproblem placerades på stol 12. Stolarna 10 och 11 var tomma. Beträffande nödsändarutrustning har PLB ersatt Epirb (se avsnitt 1.7.1).

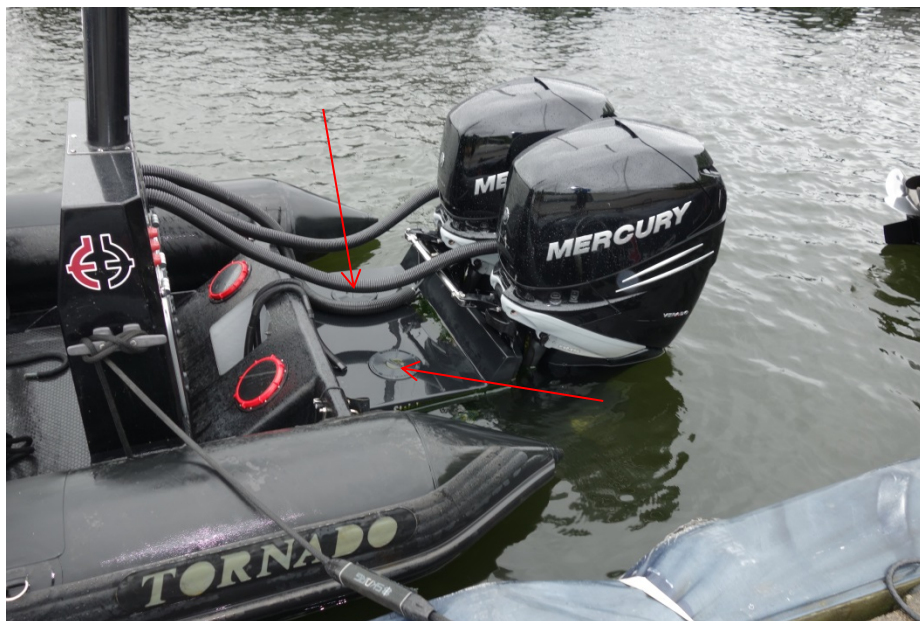
Figur 6. Utrymme för om motorerna (brackets) som inte var vattentätt.
