Slutrapport RL 2018:02

Olycka vid Landskrona/Enoch Thulins flygplats, Skåne län, den 2 juli 2017 med flygplanet SE-MBF av modellen Diamond DA 20, opererat av Landskrona flygklubb.

Diariernr L-74/17

2018-02-21

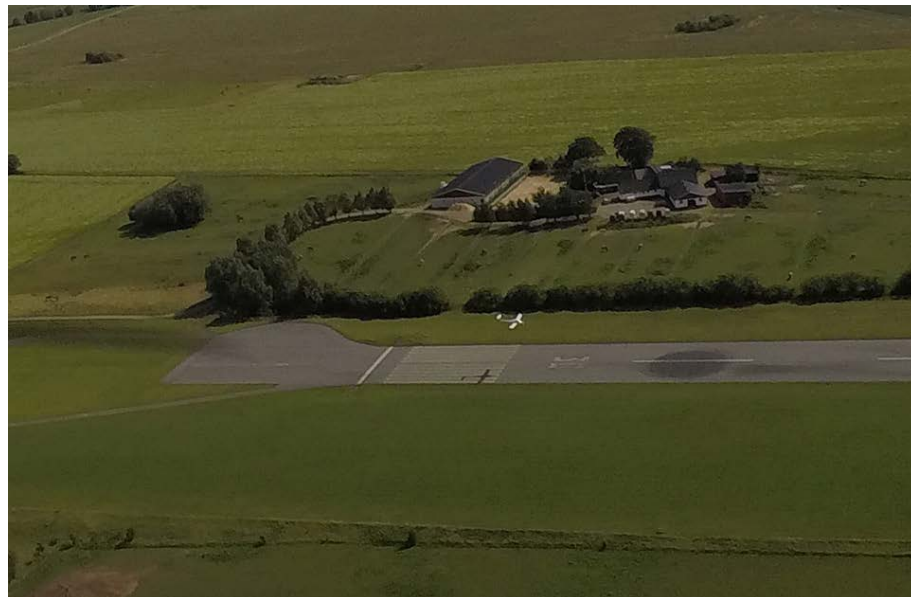
Figur 6. Drönbild tagen vid tröskelpassage precis innan olyckan inträffade. Foto: Johan Spjut.

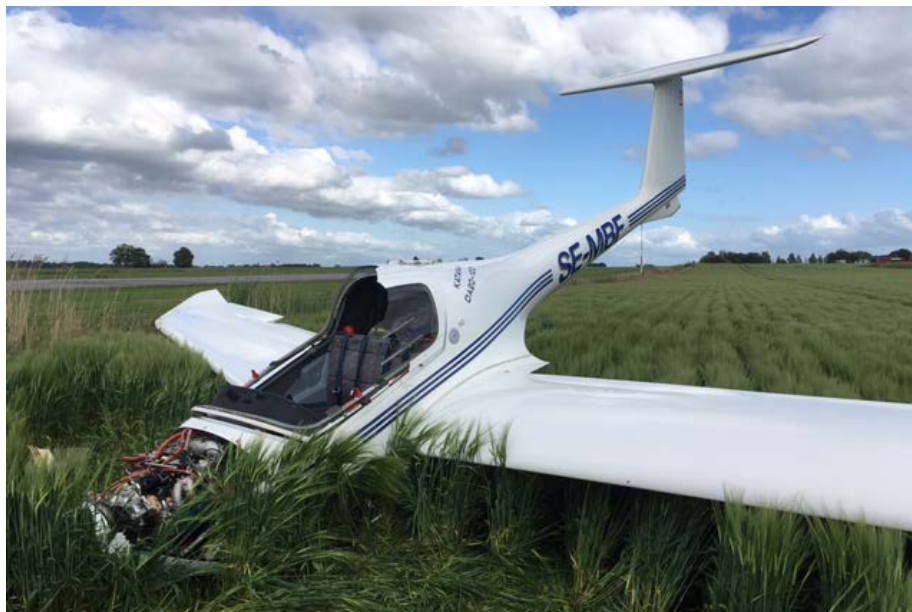
Eleven försökte avbryta landningsförsöket genom att ge fullt gaspådrag. Flygplanet girade med vänster vingpets släpandes i asfalten och fortsatte ut mot åkern. Överkorrigeringen av rodren medförde därefter att flygplanets vänstra vinge lyfte och att flygplanet hjulade över ett dike. Flygplanet slog ner på andra sidan diket, vänt mot banan, och blev stående med nosen nere i diket (se figur 7).

Figur 7. Flygplanet på haveriplatsen. Foto: Gösta Larsson.

Flygplanets slutliga position var 35 meter till vänster om bankanten och ungefär 5 meter utanför fältgränsen som består av ett dike.

Vid olyckan skadades flygplanets motor och dess infästningar. Propellerbladen bröts av och fick skador som visar att motorn gav effekt när propellern fick kontakt med marken. Höger vinge bröts av vid vingroten. Mindre skador uppstod på vänster vingpets. Skyddsglasat till vänster navigeringsljus, som är monterat på vingpetsen, återfanns efter olyckan på fältet mellan banan och flygplanet. Vänster skevroder hade skrapmärken på undersidan. Sittrumshuven blev sönderslagen. Nosstället var avslitet och fanns vid dikeskanten.

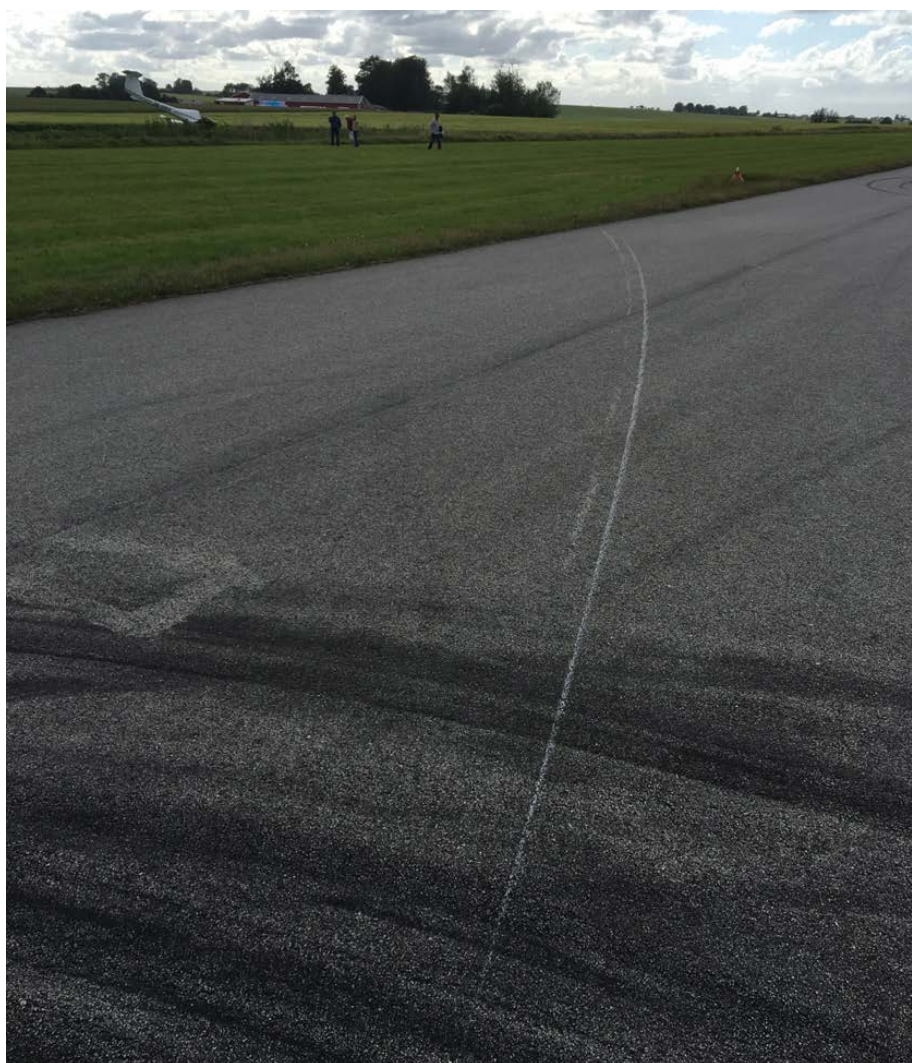
Figur 8. Spår av vänster vingspets som släpat i banan. Foto: Polismyndigheten.

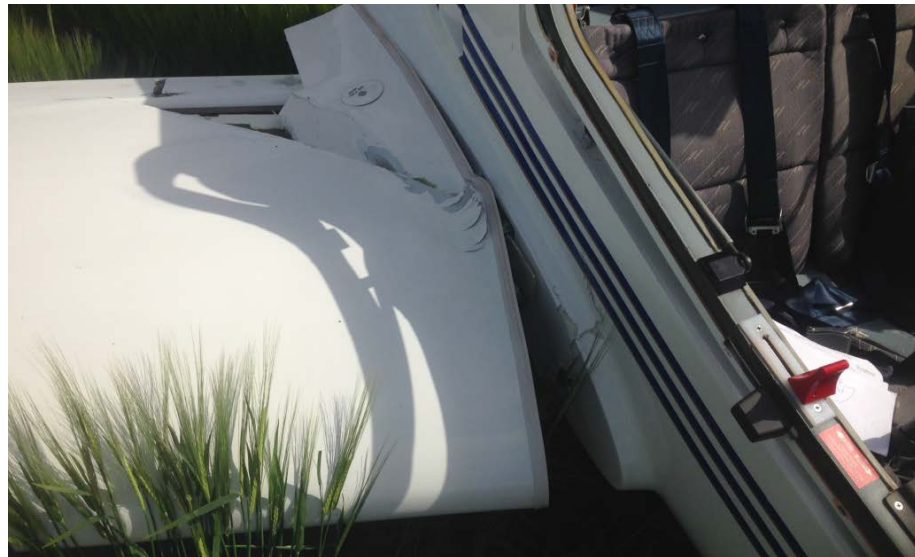
Betydande. Se även figur 7 och 9.

Figur 9. Skador på vingroten. Bild: Gösta Larsson

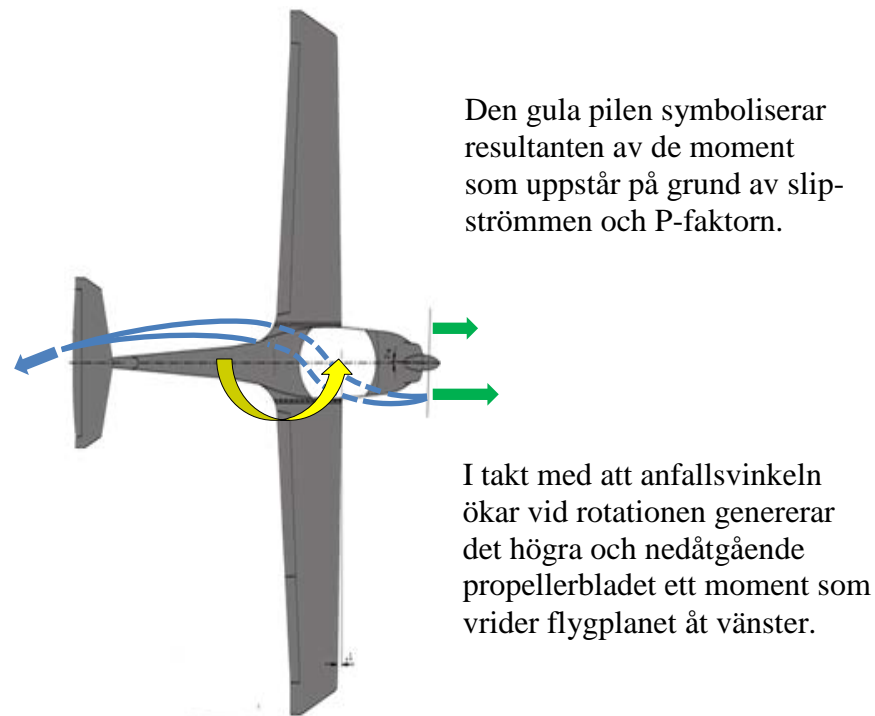
Figur 10. P-faktor och slipström.

Den ena är den s.k. slipströmmen som uppstår då propellern roterar och genererar en luftström som rör sig kring flygplanskroppen och verkar över sidrodret (figur 12). Med en, från föraren sett, högerroterande propeller skapas ett luftflöde som trycker på sidrodrets vänstra sida, vilket vill vrida flygplanet åt vänster. Således behöver man kompensera med höger sidroder.

Den andra beror på den s.k. P-faktorn. Det är ett aerodynamiskt fenomen som medför en asymmetrisk omlokalisering av propellerns dragkraftcentrum i takt med att flygplanets anfallsvinkel ökas. Förskjutningen av dragkraftscentrumet resulterar i att flygplanet vill gira något åt sidan. Gireffekten, vilken även kan uttryckas som ett vridande moment, tilltar under rotationen då anfallsvinkeln relativt luftflödet ökar på den sida av propellern där bladen är nedåtgående.

I fallet med en Diamond DA20 är motorn högerroterande, sett från föraren. Det innebär att den högra sidan av propellern är nedåtgående vilket resulterar i att dragkraftscentrum är förskjutet åt höger på propellern. Till följd av detta uppstår ett moment som vill vrida flygplanets nos till vänster. Höger sidroderutslag motverkar detta och föraren kan således balansera ut fenomenet.
