Slutrapport RM 2017:01

**Allvarligt tillbud till olycka vid Visingsö,
Vättern, Jönköpings län, den 15 oktober
2015 med en Helikopter 16, UH-60 Black
Hawk opererad av Försvarmakten.**

Diariernr M-16/15

2017-06-29

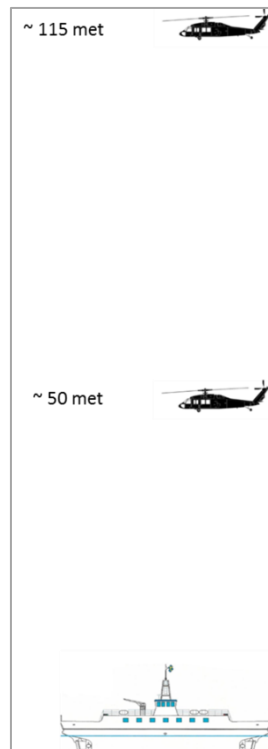
Figur 1. Illustrerar de aktuella höjdförhållandena under hovringen över färjan när repet når färjans däck (50 meter) och med pålagda säkerhetsmarginaler (115 meter).

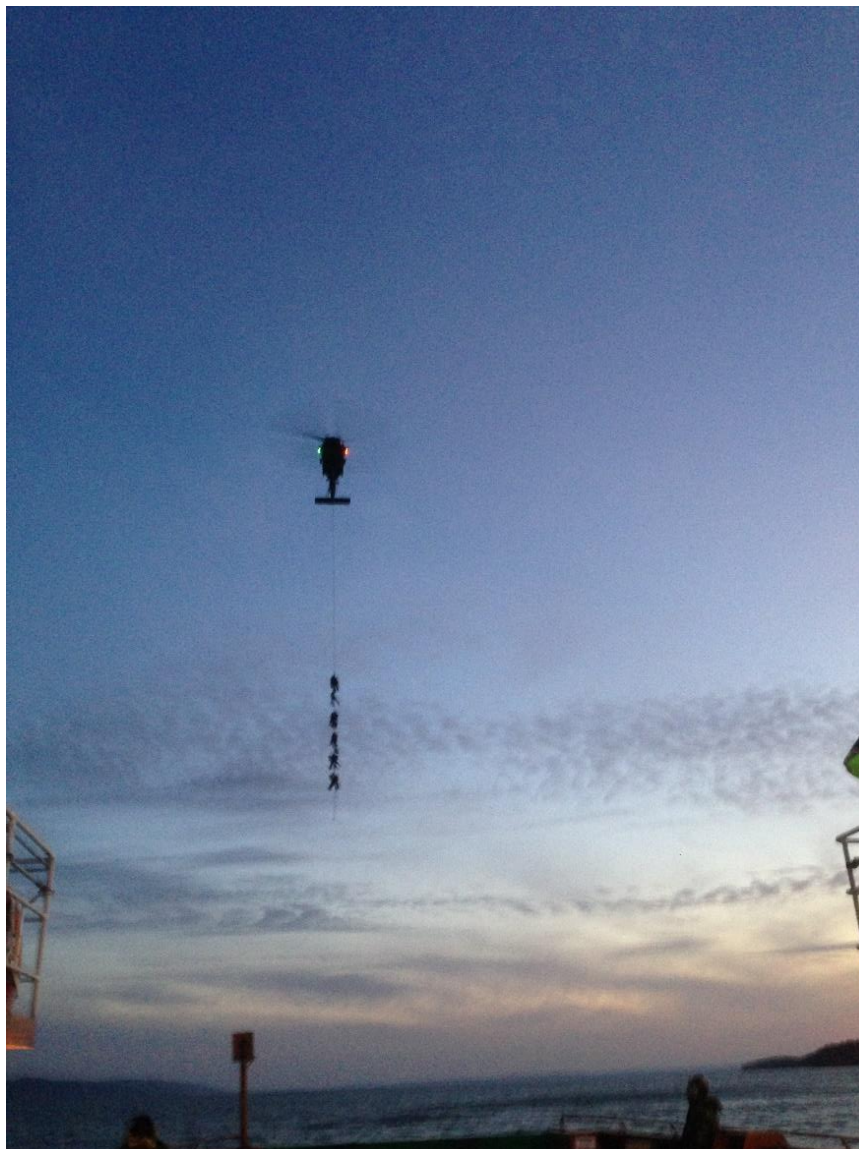
Figur 2. Bild tagen efter upphämtning i vattnet och före försöken till ombordsättning av patrullen. Personerna är parvis inkopplade på repet. Foto: Färjebesättningen Christina Brahe.

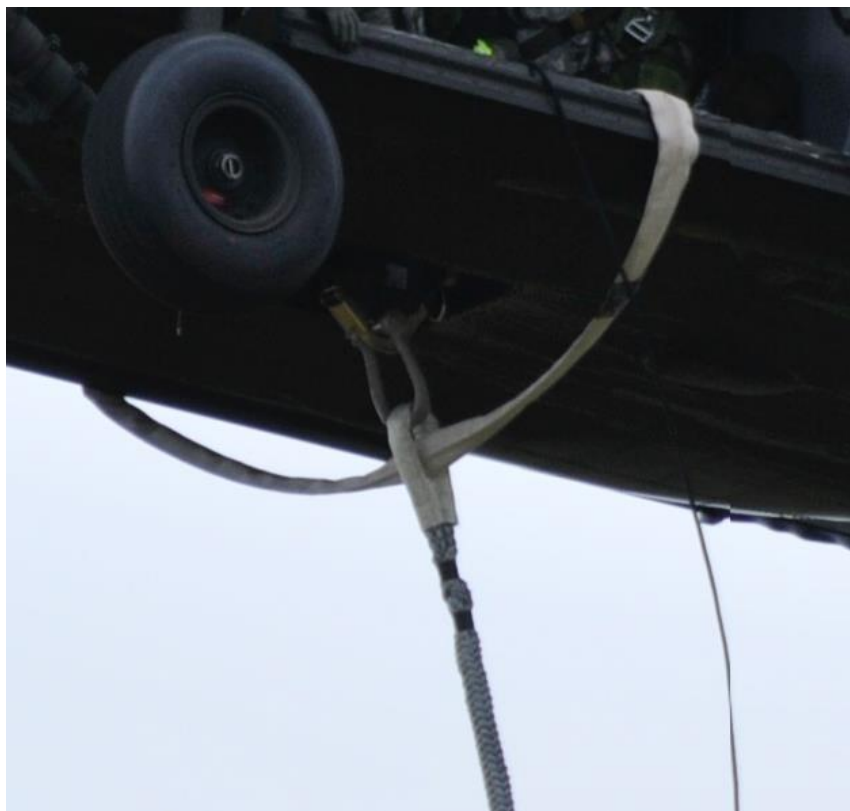
Inkoppling av repet skedde i helikopterns lastkrok, placerad i lastkroksschaktet, via en stålring kallad Apex-ring (Apex²⁶ Fitting), se figur. 5. Apex-ringen noteras i OPEVAL-planen medföra en extra risk för personerna i repet vid en eventuell nödfällning av lasten, då den i fallet kan skada såväl personal som materiel. Användning av Apex-ringen avviker från den tekniska beskrivningen i M 350–6, som istället föreskriver användning av ett SPIES-rep med egen ögla för direkt anslutning i lastkroken, (se figur 6).

Figur 5. SPIE-repets infästning via Apex-ring i helikopterns lastkrok. Ett säkringsband är trätt genom SPIE-repets ögla. Foto: Försvarmakten.

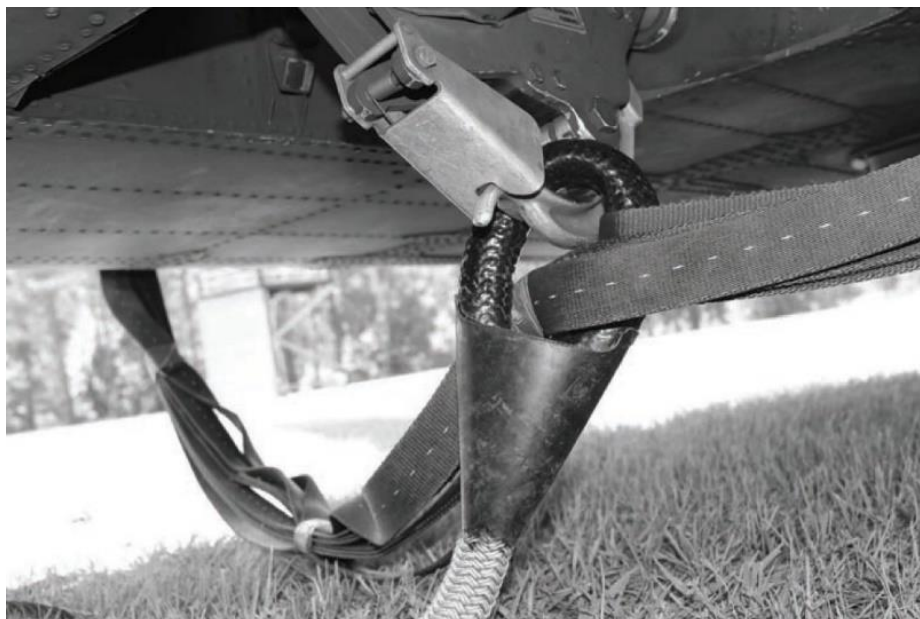
Figur 6. Amerikansk SPIES-lösning enligt USSOCOM 350–6. Detta rep har en polyuretanklädd ögla för direkt anslutning till lastkroken. Säkringsbandet består av fyra loopar. Bild från US Army Field Manual 3–55,93.

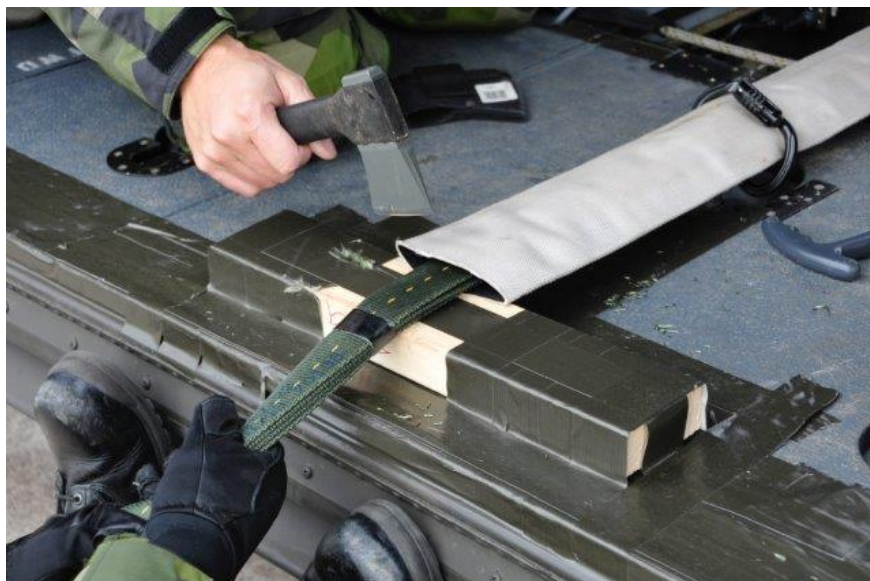
För att möjliggöra en verklig nödfällning av SPIE-repet används en i M 350–6 föreskriven lösning, som innebär att en besättningsmedlem ska kapa säkringsbandet med en yxa som placerats på helikopterns durk. För att inte skada helikoptern vid detta moment är en träregel placerad på golvet på sådant sätt att säkringsbandet löper över brädan. Enligt uppgifter i intervjuer beräknas det behövas två till fyra hugg med yxan för att kapa säkringsbandet. För att nödfällning ska kunna genomföras måste även lastkroken öppnas av piloten.

Figur 7. Principbild av SPIE-repets nödfällningsarrangemang på helikopterns golv. Foto: Försvarmakten.

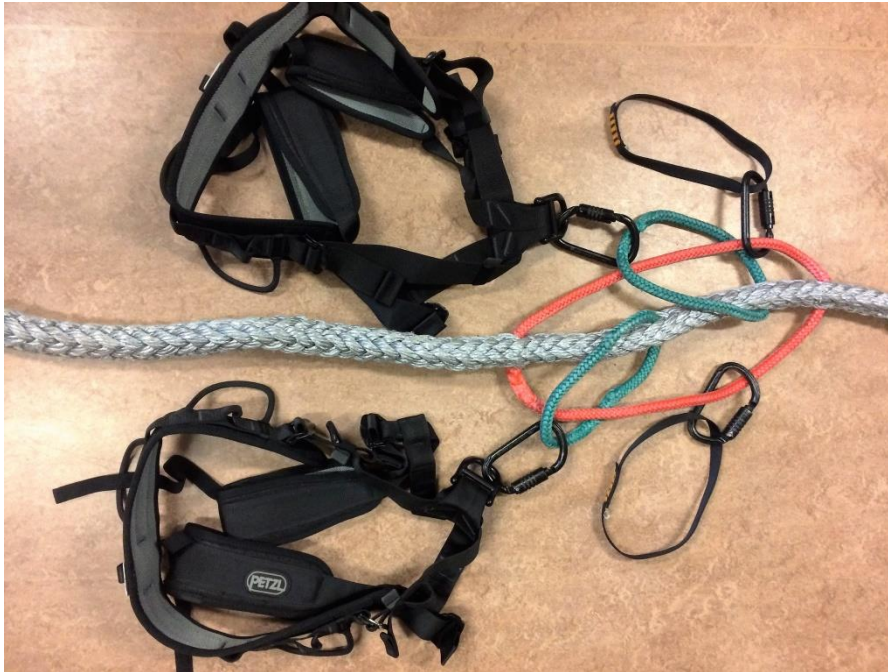
Figur 8. Infästningspunkter i SPIE-rep. Foto Försvarmakten.

Under pågående OPEVAL undersöktes repen, och felaktigheter upptäcktes bland annat på de säkringsloopar där operatörerna spänner fast sig. Detta fick till följd att det ena repet omedelbart togs ur bruk, och OPEVAL SPIE fick avbrytas under en halv dag på grund av osäkerhet om repens hållfasthet. Efter genomförd OPEVAL skickades båda de inköpta SPIE-repen tillbaka till tillverkaren för analys av felaktigheter och förslitningar.

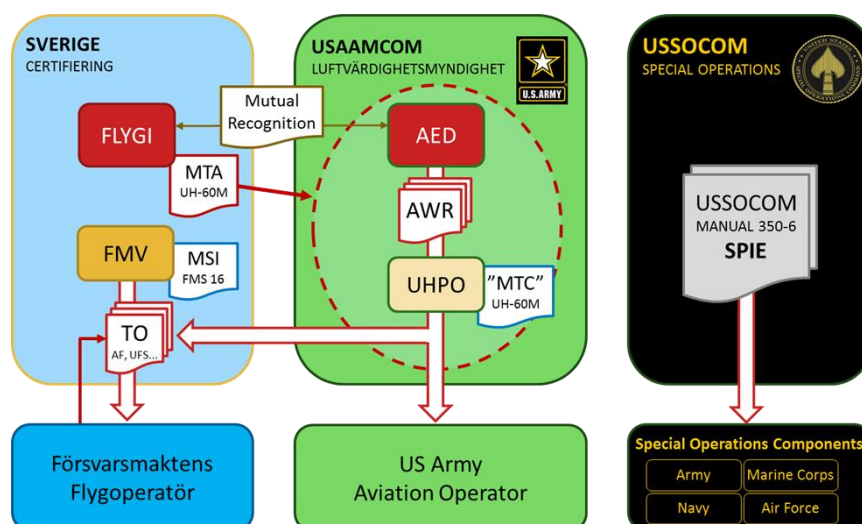
Figur 9. Förhållanden rörande certifiering och Godkända data för helikopter 16 enligt haverikommissionen. Dokument utgivna av USSOCOM omfattas inte av typaccepteringsbeviset.

Utrustning för Special Patrol Insertion and Extraction omfattas inte av någon Airworthiness Release, eller annat luftvärdighetsgodkännande från Aviation Engineering Directorate (AED). Installation av det med SPIES närmast jämförbara systemet FRIES är godkänt av AED genom AWR 1477, och ingår i FMV deklARATION (MSI 1.4).

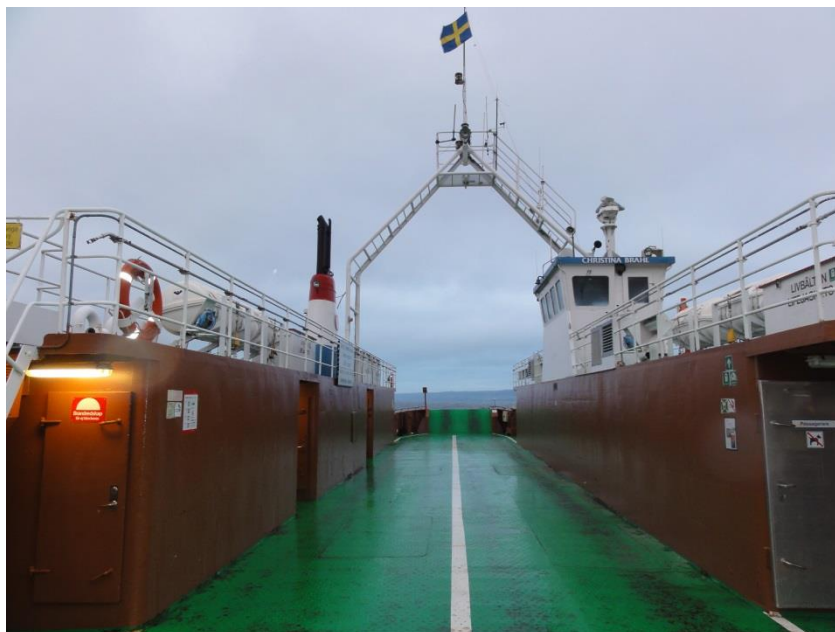
Figur 13. Bilden visar färjan mot det håll som helikoptern angjorde färjan från, alltså från bildens bakgrund.

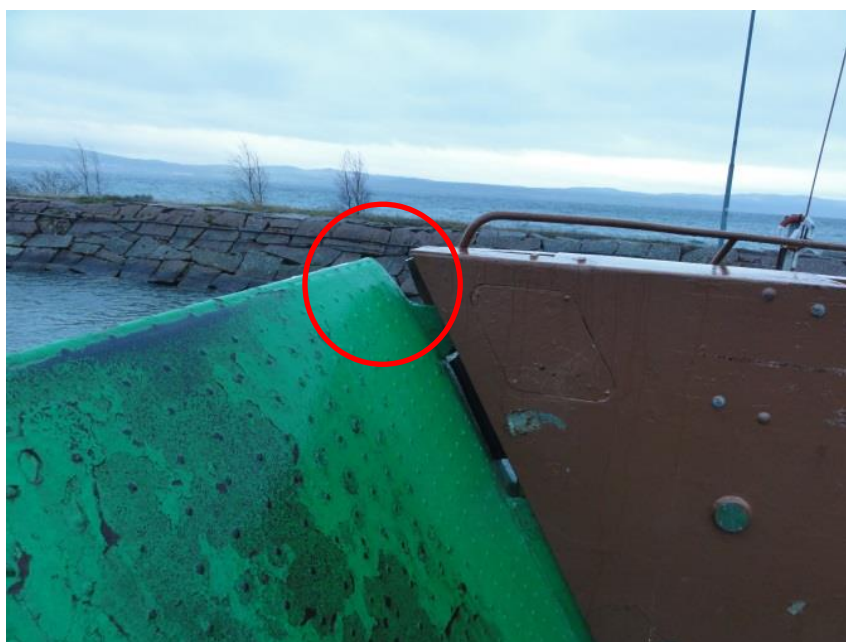
Figur 14. Bilden visar det utrymme mellan färjans påkörningsramp och reling där repet fastnade vid två tillfällen under EXTRACTION.
