Slutrapport RL 2018:05

Olycka vid Siljansnäs flygplats, Dalarnas län, den 30 juni 2017 med flygplanet OH-PHE av modellen Piper PA-28-161, opererat av Blue Skies Aviation Oy.

Diariernr L-71/17

2018-03-09

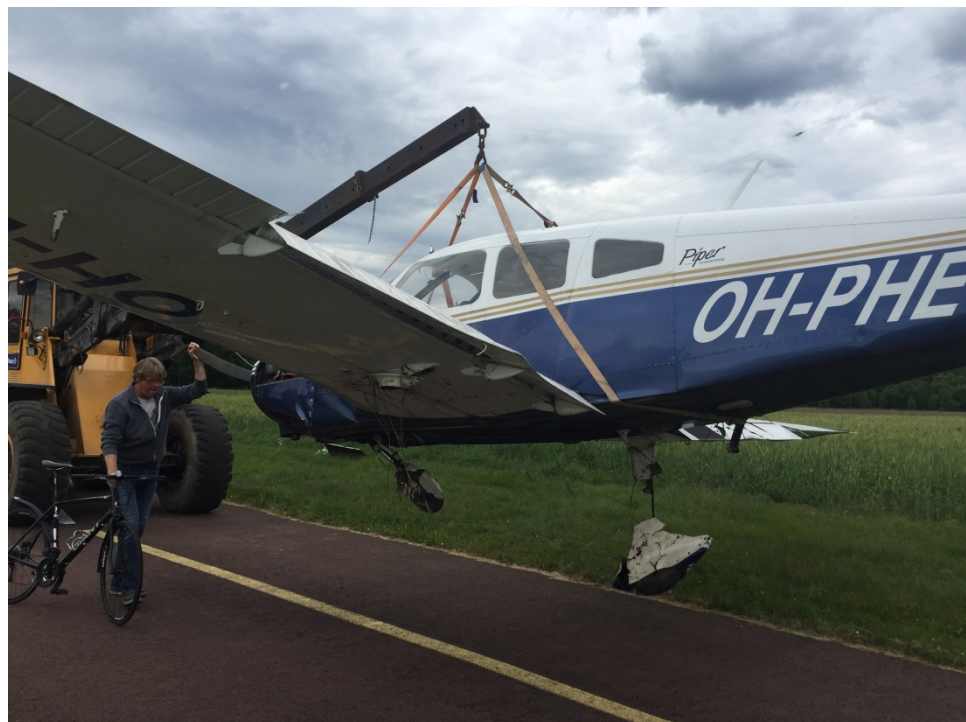
Figur 1. Bärgning av flygplanet från haveriplatsen. Foto: Alexander Sülberg.

Flygplanet hade strukturella skador på flygkropp och vingar med klaffar samt på den horisontella stabilisatorn. Det hade även skador på motor och propeller. Landställen fick omfattande skador då dessa slets av från sina infästningar.

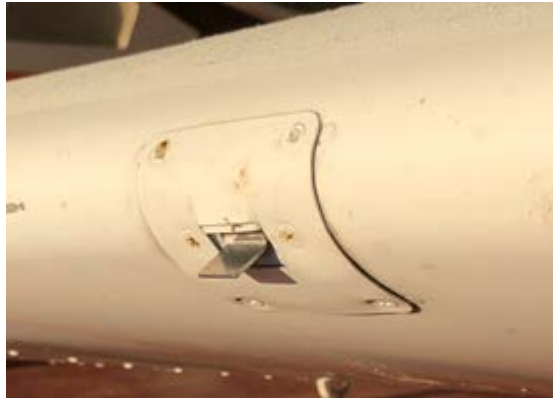
Stallvarningssystemet består av en rörlig metalltunga (se figur 3) som är monterad på vänstra vingens framkant. Metalltungan aktiverar en mikrobrytare när anfallsvinkeln är så hög att luften börjar strömma från vingens undersida mot vingens översida. Systemet är kalibrerat så att en konstant ljudvarning aktiveras i cockpit fem till tio knop över stallfarten. Ljudvarningen sänds ut från en högtalare monterad under instrumentpanelen och är inte kopplat till internkommunikations-systemet (intercom). Stallvarningens grundfrekvens är 3 000 Hz.

Figur 3. Stallvarningsbläck.

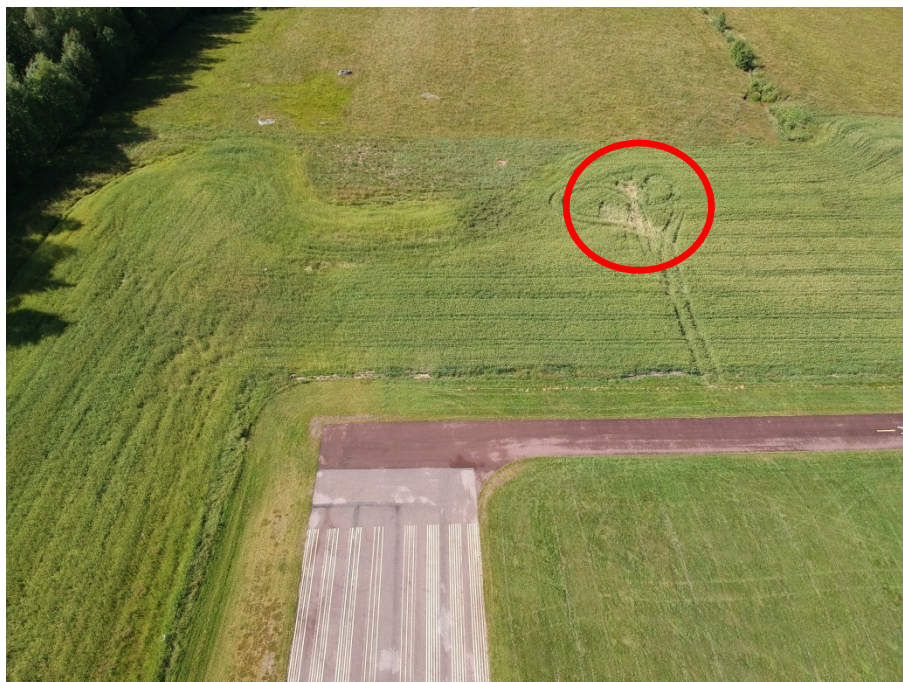
Flygplanet stannade på ett sädesfält ungefär 50 meter efter banslutet och vred sig åt vänster 90 grader i förhållande till färdriktningen (se figur 5–6).

Figur 6. Flygplanets slutliga position på åkern markerad med en röd cirkel.

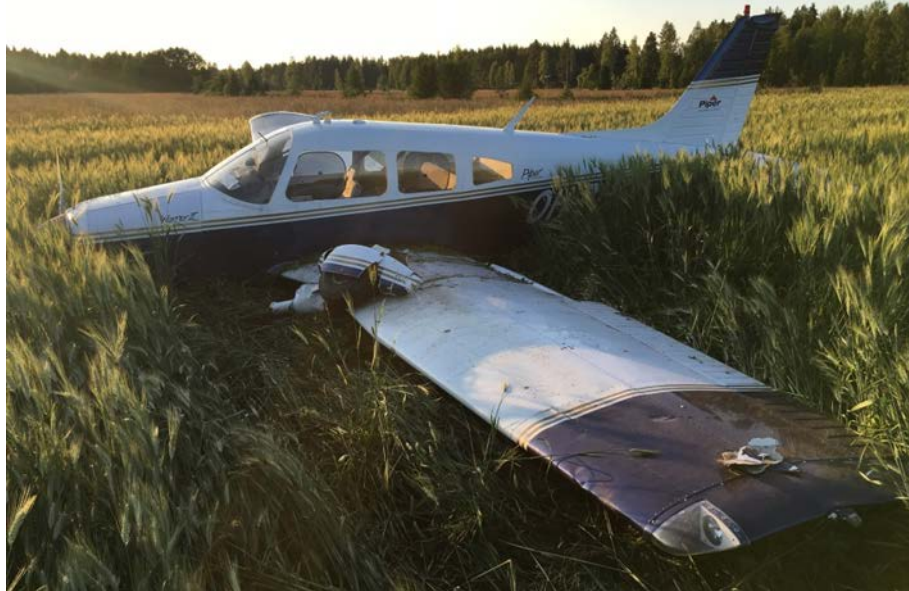
Vid den tekniska undersökningen kunde inga fel identifieras som bedöms ha kunnat påverka händelseförloppet.

Figur 8. Flygplanet på haveriplatsen. Foto: Polisen.

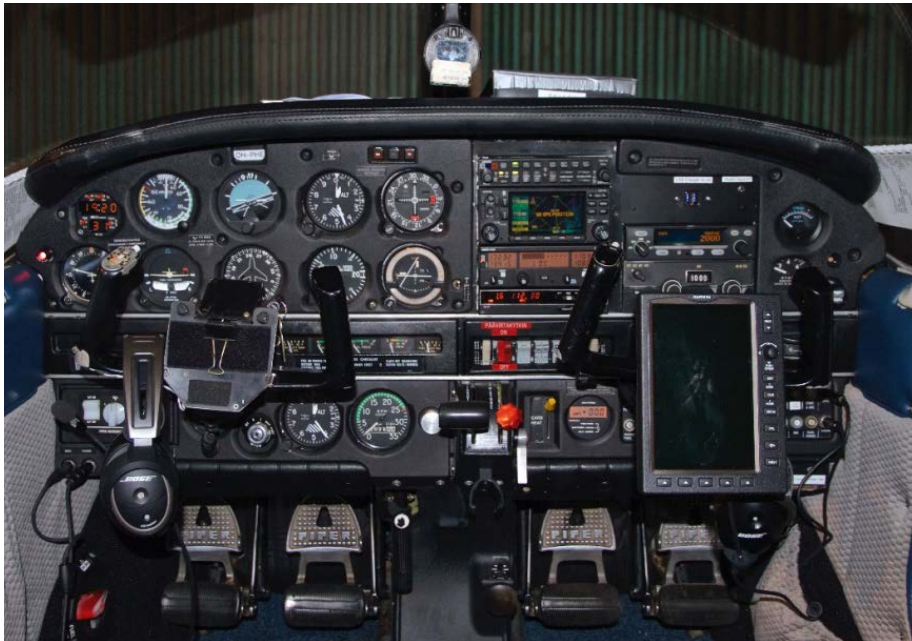
Instruktören i höger framsits skadades i bröstet av en GPS-skärm som var monterad på höger styrratt (se figur 9). Instrukören fördes till sjukhus och skrevs ut två dagar senare.

Det finns inga specifika regler för installation av utrustning som kan monteras och demonteras utan användning av verktyg.

Figur 9. Bilden visar den installerade skärmen monterad på höger styrratt. Foto: Peter Tähtinen.

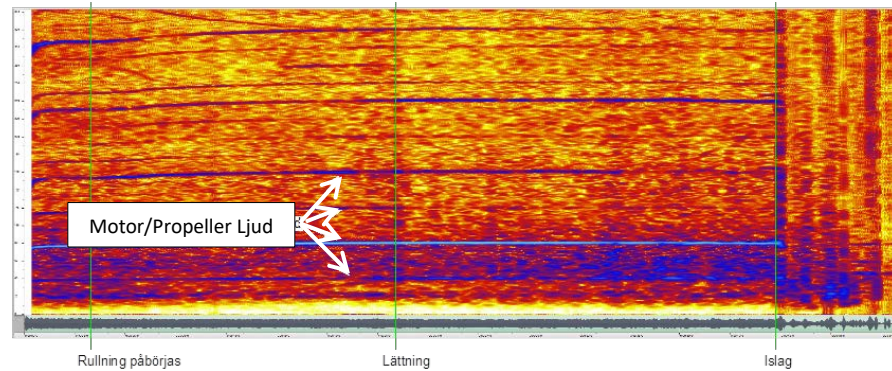
Figur 10. Spektrogram från ljudet från hela videofilmen. Den vertikala skalan går från 0 till ca 340 Hz och den horisontella från 0 till 52 sekunder.

Med utgångspunkt i ljudet från videofilmen har ett spektrogram tagits ut vid påbörjad markrullning (fyra sekunder in i filmen) och vid rotation (22 sekunder in i filmen).

De kraftigaste tonerna fanns vid 77 respektive 80 Hz. Därutöver kunde toner urskiljas vid halva dessa frekvenser och ett antal övertoner vid de dubbla och tredubbla frekvenserna. Flygplanet hade en tvåbladig propeller som gav upphov till två ljudstötter för varje motorvarv, vilket förklarar att tonen runt 80 Hz var kraftigast.

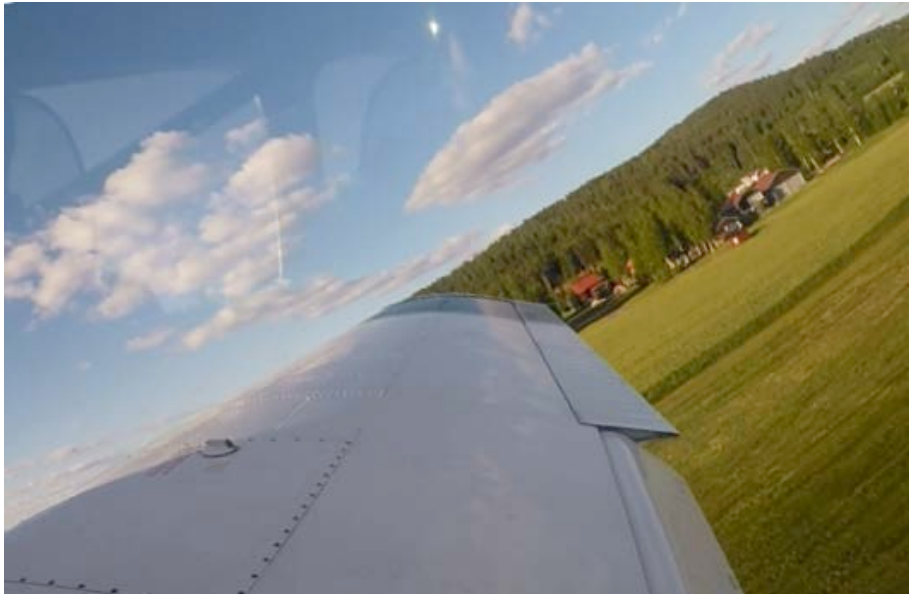
Figur 15 visar en skärmdump från GoPro-videoinspelningen över höger vinge vid passage av tröskelmarkeringarna på gräsbanan. Vingen har vid denna punkt överstegrats, varefter nosläget sjunkit och flygplanet sjunkit igenom och tagit mark på åkern efter banändan.

Figur 15. Skärmdump från GoPro-film över högra vingen av flygplanet under händelsen.

Med utgångspunkt i videofilmen från kameran ombord på flygplanet har haverikommissionen gjort en beräkning av relativ tippvinkel. Den mätta vinkeln är inte exakt utan beroende av rollvinkel, marklutning, asymmetri i objektet och flyghöjd, vilket medför att resultaten endast bör användas för att se hur tippvinkeln förändras och inte ses som ett exakt värde på flygplanets attityd i tippet. Vinkeln ökade med upp till 15 grader efter lättning och den var över 10 grader ända fram till passage av banändan.
