## *Slutrapport RO 2018:01*

**Singelolycka med buss i beställningstrafik söder om Sveg, Jämtlands län, den 2 april 2017**

Diariernr O-02/17

2018-03-08

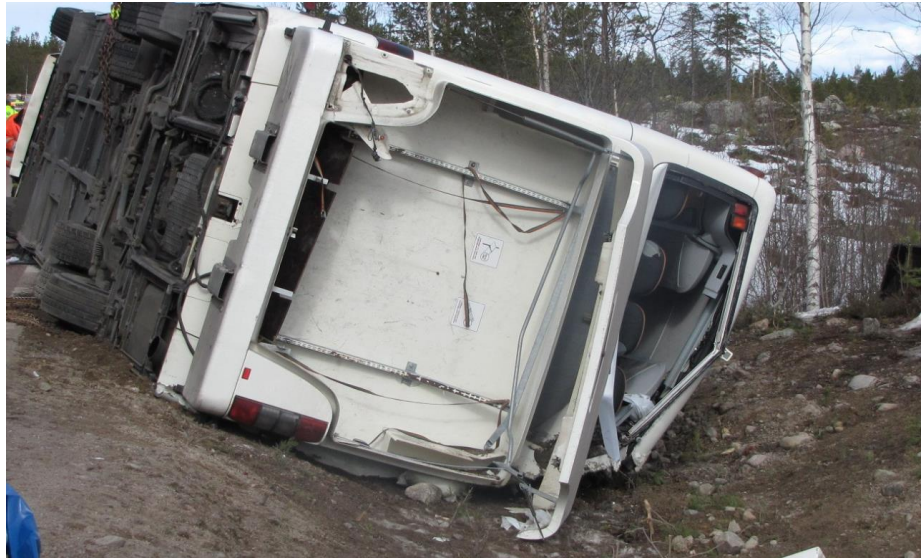
Figur 3. Bussens ungefärliga slutposition. Bilden är tagen när räddnings- och sjukvårdsinsatserna var avslutade. Foto: Polisen.

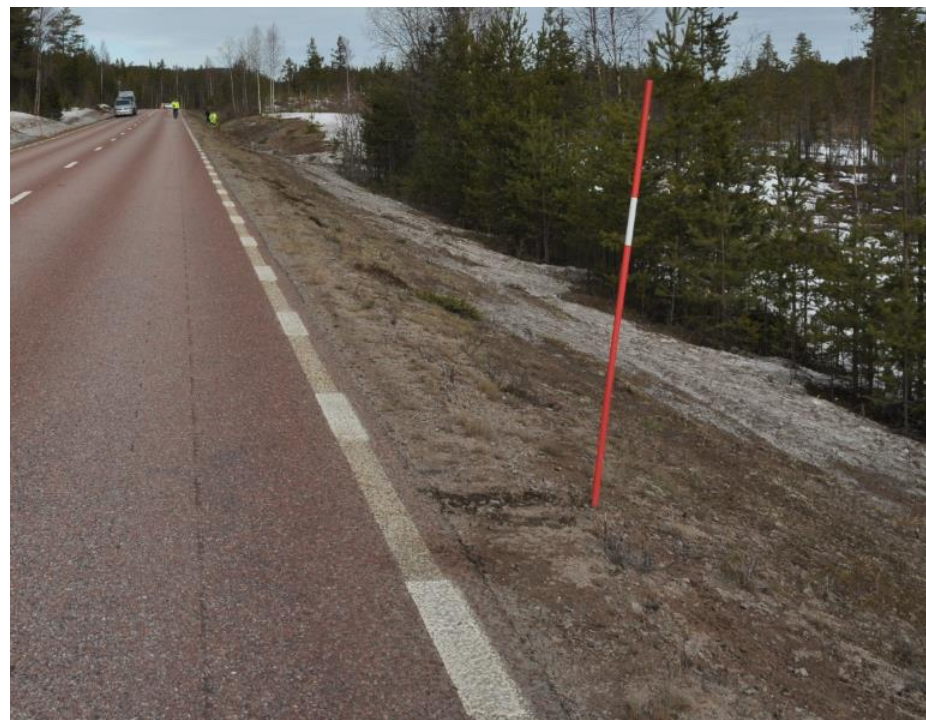
Sidoområdet på den högra sidan av vägen var av varierande utformning. Från nollpositionen och 60–70 m framåt i färdriktningen fanns det endast en djup innerslännt, mer än tio meter lång. Släntlutningen var som mest 25,5 grader och som lägst 16,5 grader.

Figur 8. Nollpositionen låg i höjd med den orange kappen.

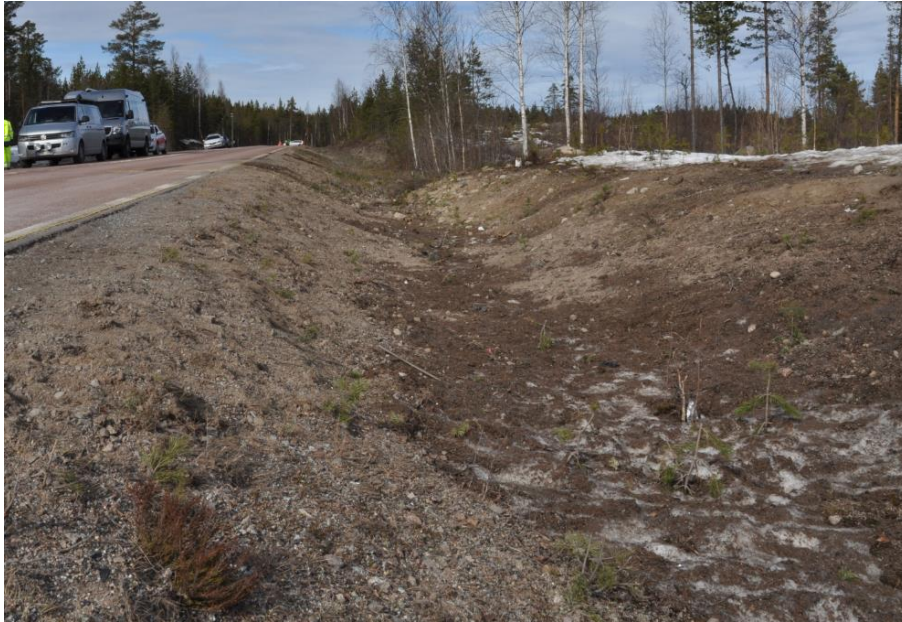
Från ungefär 60 m efter nollpositionen övergick sidoområdet till att bestå av både inner- och ytterslänt (se figur 9). Innersläntslutningen var här 25,5 grader, vilket också kan definieras som en 1:2-lutning<sup>13</sup>. Fram till slutpositionen varierade sedan innersläntslutningen mellan 16 och 25,5 grader.

Figur 9. Sidoområdet bestod av både inner- och ytterslänt sista delen av sträckan fram till bussens slutposition.

Diket var 1,4 m djupt, mätt från vägbankanten. Innerslänten, mellan vägbankanten och dikesbotten, var ungefär 3,9 meter och motsvarande mått för ytterslänten var ca fyra meter.

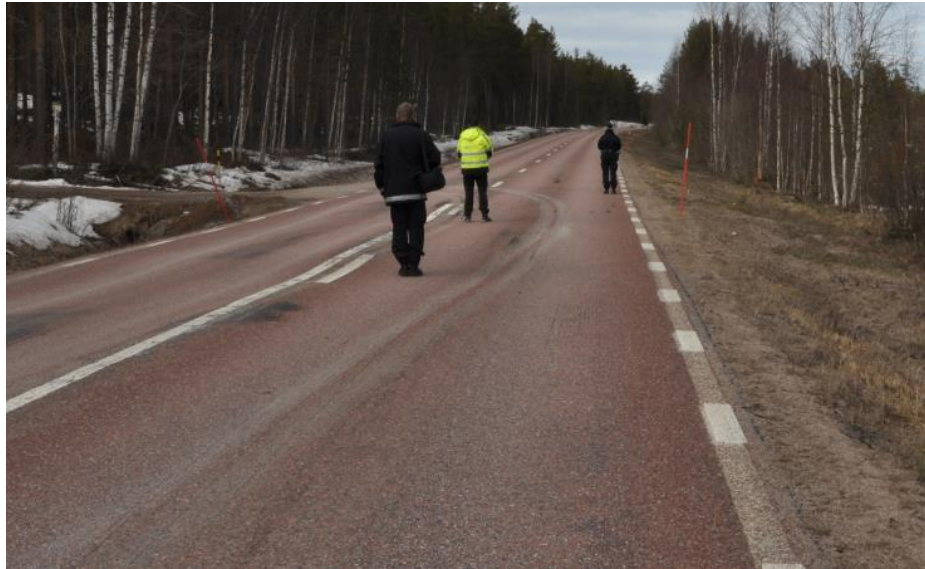
Ungefär 343 m från nollpositionen fanns det däremot ojämnheter i vägbanan (se figur 10). Dessa ojämnheter hade troligen uppkommit i samband med tjällossning.

Figur 10. Ojämnheter i vägbanan ca 340 m innan nollpositionen och 480 meter innan slutpositionen. Personerna på bilden är placerade på ojämnheternas dalar.

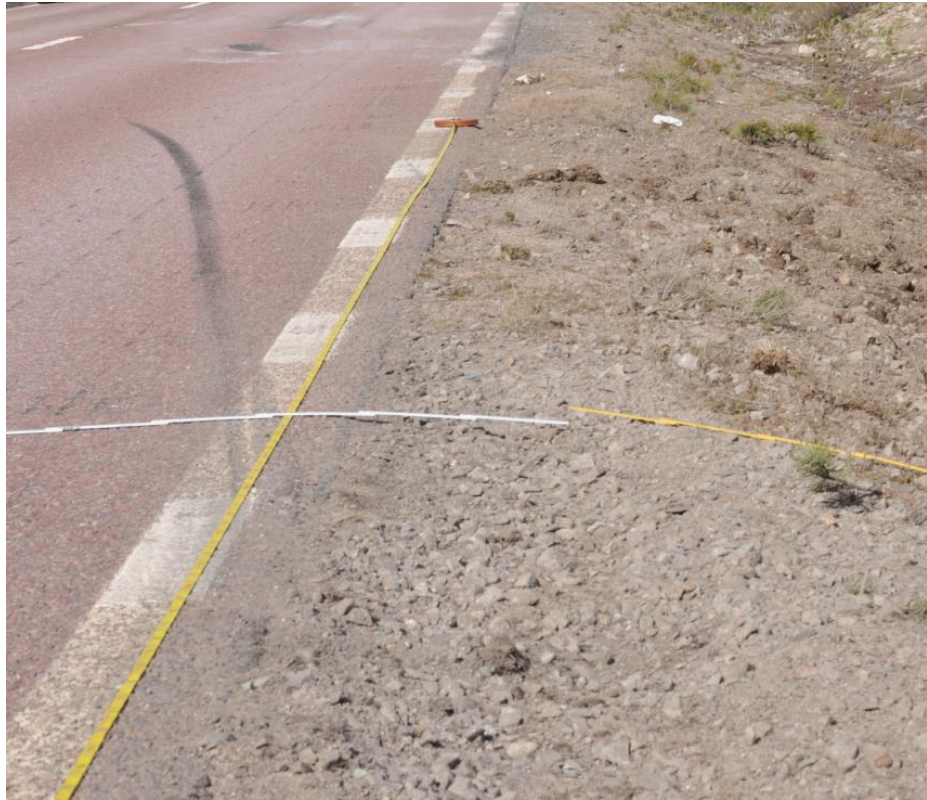
På vägbanan i det högra körfältet i färdriktningen fanns flera skrap- och islagsmärken. 89 meter från nollpunkten fanns det ett svart spår i vägbanan. Spåret uppmättes till totalt 13,6 m och såg ut att ha uppkommit under hög friktion mellan ett däck och vägbanan (se figur 12).

Figur 12. Friktionsspår på vägbanan ca 89 m från nollpositionen.

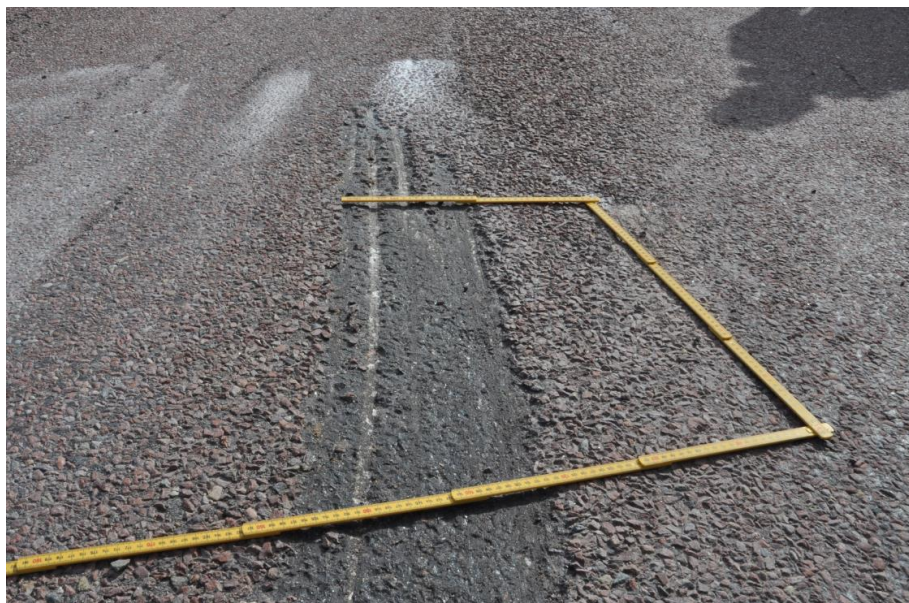
På vägbanan ca 110 m från nollpositionen fanns ett skrap- och rivspår i asfalten. Spåret var 2,3 m långt, 20 cm brett och började ungefär två meter från vägbanekanten. Det fanns också tydliga skåror (rivmärken) i vägens riktning (se figur 13).

Figur 13. Skrap- och rivmärken i vägbanan ca 110 m från nollpositionen.

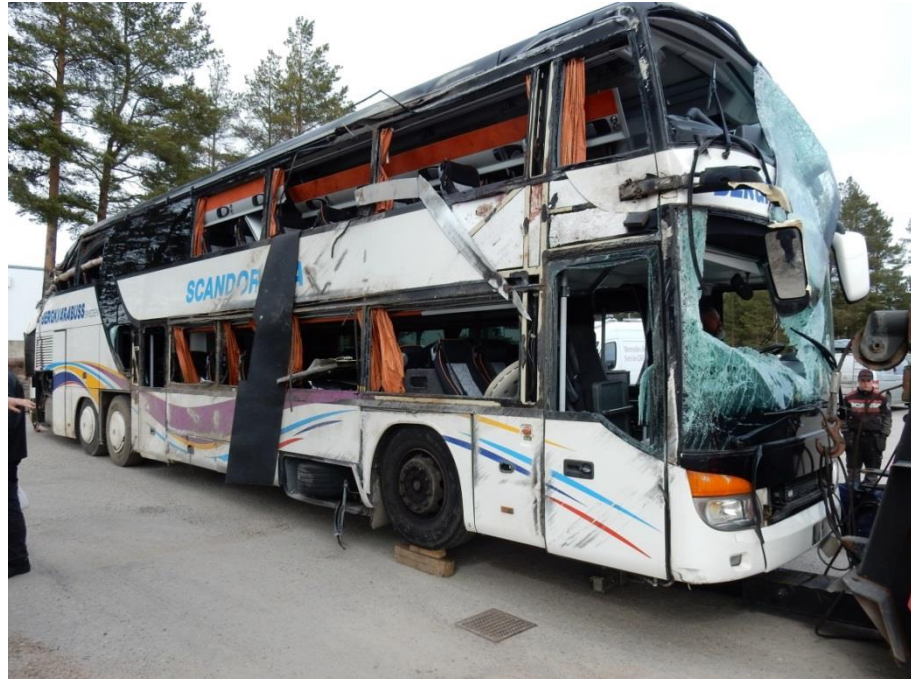
Figur 14. Skadorna på bussen var lokaliserade till den högra sidan. Många rutor på den högra sidan var krossade. Den övre framrutan har lossnat ytterligare under transporten av bussen.

En metallprofil från sidan på bussen hade lossnat, men lagt sig över ett fönster på den högra sidan.

De flesta sidorutorna på höger sida var krossade. Den övre framrutan hade lossnat från sin infästning på höger sida. På höger sida av bussen fanns ett reservdäck placerat bakom en lucka med skjutanordning. Luckan hade lossnat och reservdäcket stack ut ungefär 10–20 cm. På reservdäcket fanns det tydliga skrapmärken tvärs mot däckets längdriktning (se figur 15).

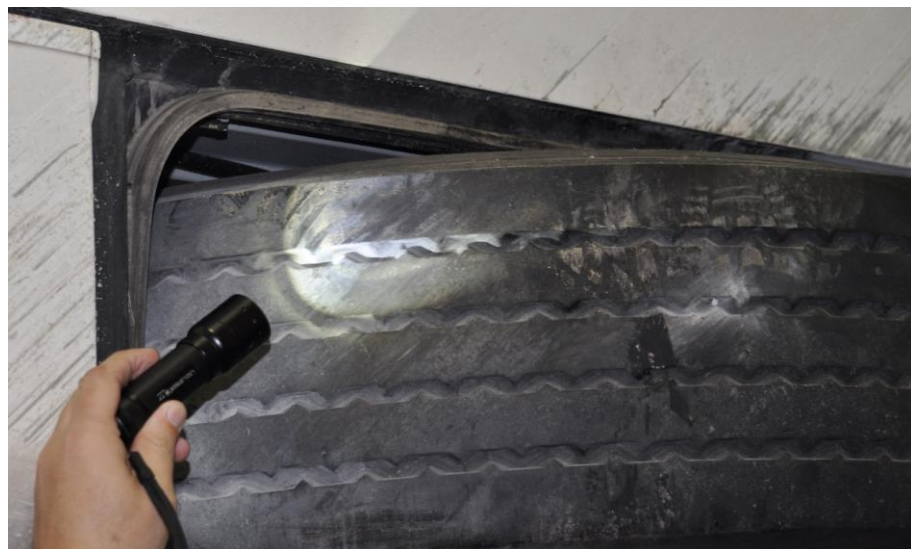
Figur 15. Skrapmärken på reservdäcket.

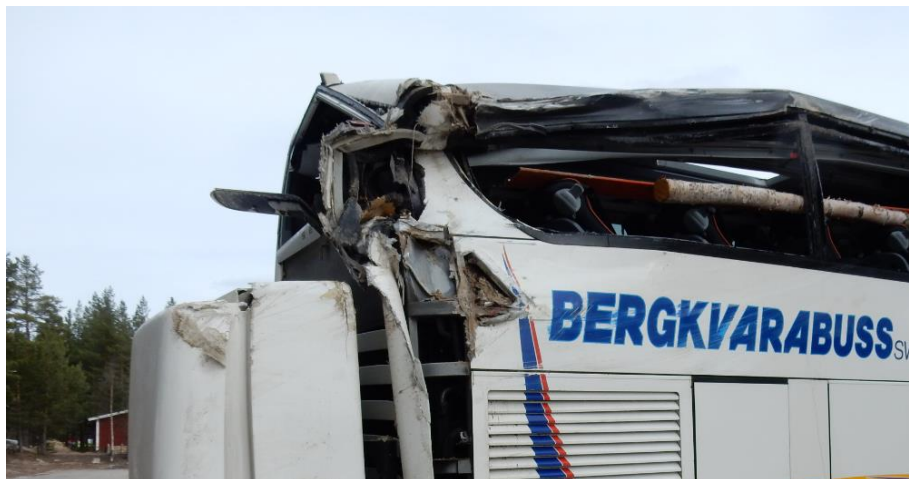
Den bakersta takstolpen, som bär upp takkonstruktionen, hade deformerats omkring en halvmeter in mot passagerarutrymmet. Stolpen hade knäckts nära infästningen i taket. Omfattande skrapmärken fanns på den övre delen av bussen samt på skidboxen som var fäst baktill (se figur 16).

Figur 16. Deformationen på den bakre delen av bussen. Trädet som är inklädat i passagerarutrymmet sattes dock dit för att användas vid bärgningsinsatsen.

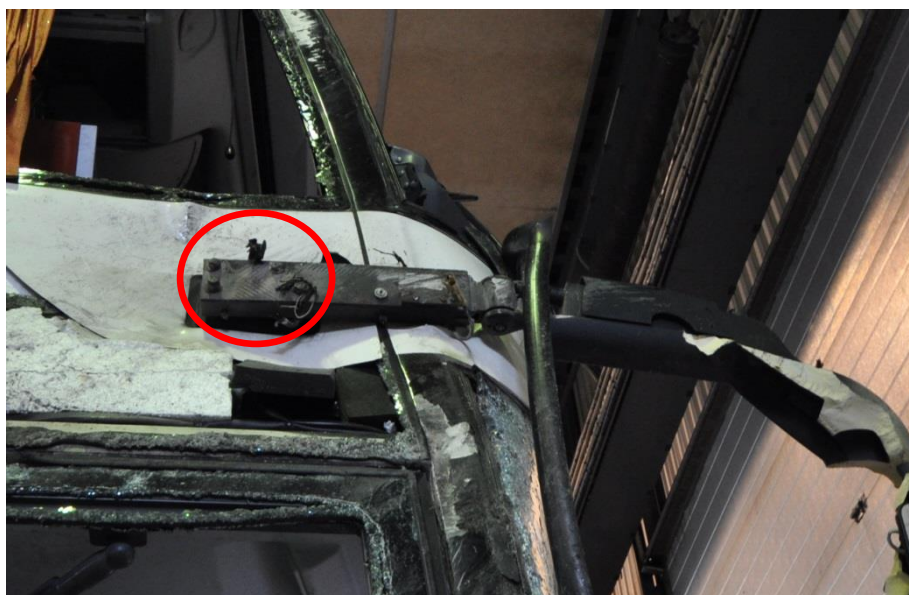
Skruvarna till den högra sidospeglens infästning var nedslitna (se figur 17). På olycksplatsen fanns det skrapspår i vägbanan ca 110 m från nollpositionen. Märkena och nedslitningen av skruvarna stämde överens.

Figur 17. Infästningen av höger sidospegel. Skruvarna är inringade i bild.

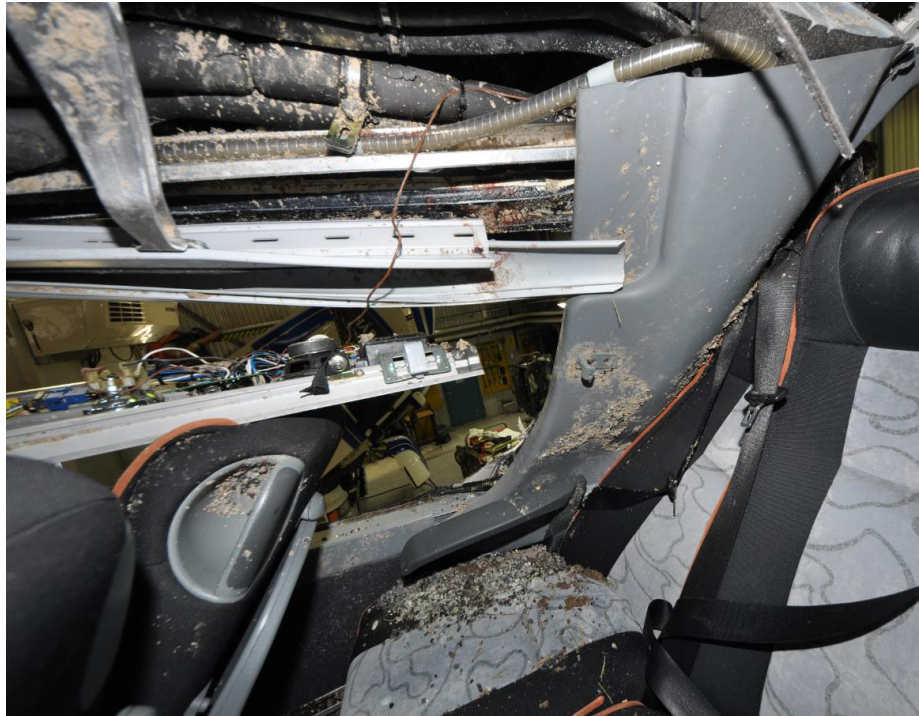
Den inre miljön i bussen var i stort sett intakt. Det hade dock, som framgått, skett en inträngning i passagerarutrymmet längst bak på det övre planet (se figur 18).

Figur 18. Sätet på det övre planet längst bak på höger sida. Deformationen av takstolpen ledde till en ca 50 cm lång inträngning i passagerarutrymmet.

Inträngningen mot det yttersta sätet var kraftfull, men det fanns fortfarande ett visst överlevnadsutrymme kvar. Takkonsolen över sätena hade lossnat, se figur 18. Enligt rapporter från olycksplatsen hände dock detta i samband med bärgningsarbetet.

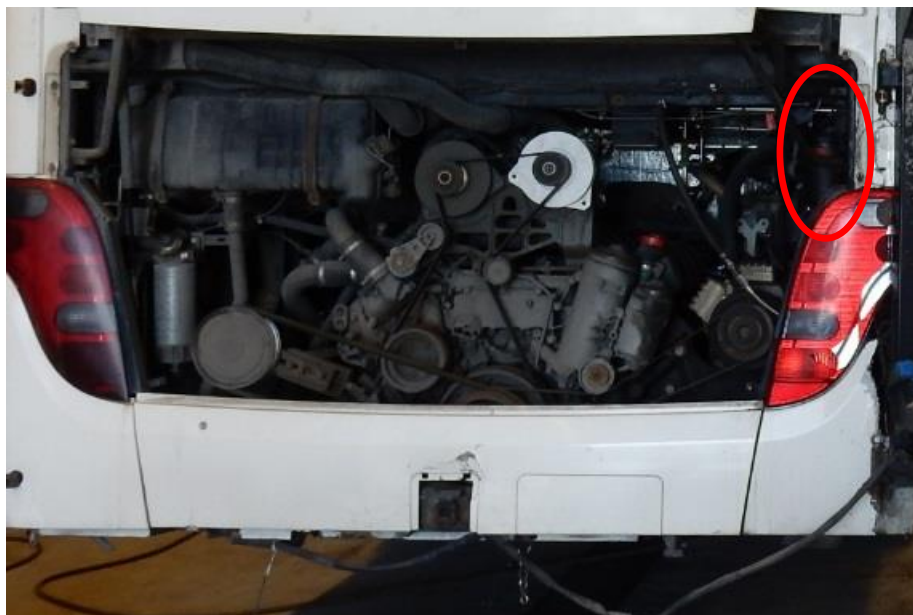
Haverikommissionen har utfört ett enklare test av oljebehållaren. Behållaren fylldes med olja av aktuell typ (ATF-olja) och placerades därefter i samma lutning som bussen låg i efter olyckan, cirka 15–20 graders lutning. Testet visade ett märkbart läckage vid tätningen för nivågivaren. Längst upp på tätningen för nivågivaren finns en s.k. *breather*, en avluftningsventil, som möjliggör att luft i systemet kan passera ut. Eftersom oljebehållaren är monterad på den högra sidan i bussens motorutrymme (se figur 19) befann sig behållaren på den lägsta punkten i hydraulsystemet för styrningen när bussen låg i diket i samband med olyckan.

Figur 19. Oljebhållarens placering i bussens motorutrymme.

Haverikommissionen har i fordonundersökningen också identifierat spår av olja i den del av motorutrymmet som har legat rakt under behållaren när bussen låg på sidan i vägslänten.
