Flygplan SK 35 C nr F 16

Den 15 mars 1982

UTREDNINGSRAPPORT SK 35 C 3/82

Utredningsrapport angående haveri den 15 mars 1982 med ett flygplan SK 35 C ur F 16

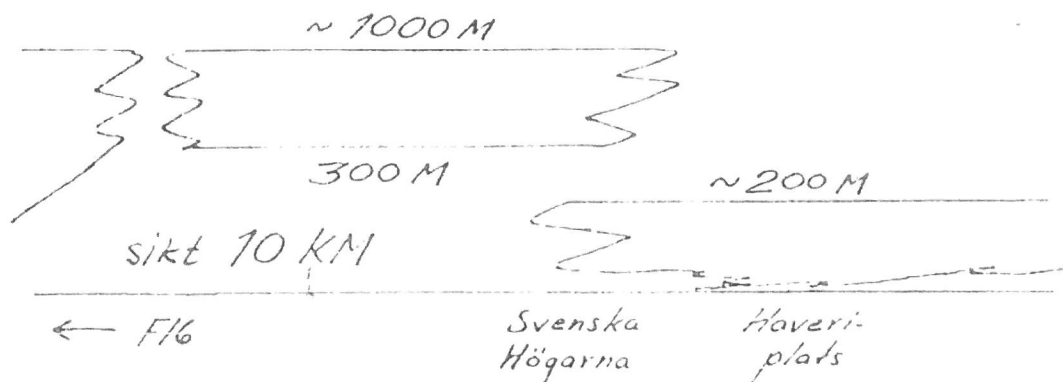
Molnfördelningen i låg nivå åskådliggörs schematiskt av tvärsnittet nedan.

Bilden visar att det fanns två skilda molntäckten - det ena huvudsakligen väster om Svenska Högarna med ca 1 000 meters jämn översida, det andra öster därom med ca 200 meters lika jämn översida. Det högre molntäckets östra kant var orienterad i nordväst-sydostlig riktning. Vid tidpunkten för haveriet (03-15 kl 1030) var solståndet sådant att någon skugga av det högre molntäcket ej kunde bildas på översidan av det lägre.

I området över och närmast haveriplatsen fanns dimma eller mycket låga stratusmoln (lättnande dimma).

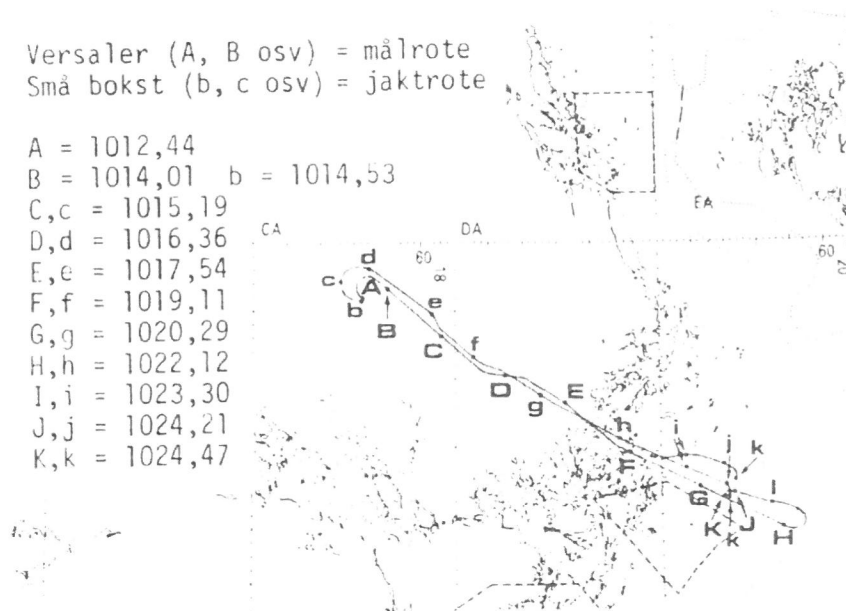
Jaktförsvars- och målrotens flygvägar från starten fram till och med den tidpunkt (kl 1029,57) efter vilken det sedermera havererade flygplanet ej längre kunde följas av rrjal framgår av följande bilder (underlag är PPI-filmsregistrering).

Bilden på sidan 10 åskådliggör flygningen fram till den första kontakten som skedde kl 1024,47. Inom den skuggade rutnan på bilden ovan ägde den därpå följande luftstriden rum fram till kl 1026,05 d v s under knappt en och en halv minut.

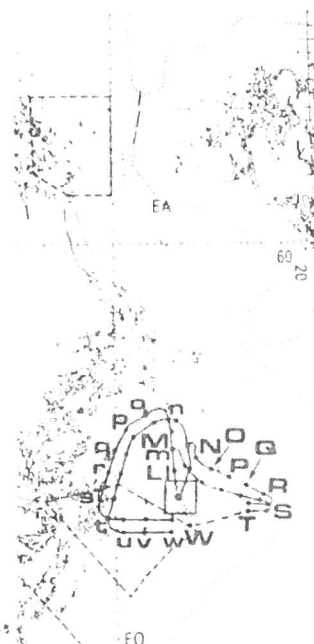
Sista läge som det
 sedermera havererade
 fpl syns på PPI-film

Tvåan i målroten
 återupptäcks på film

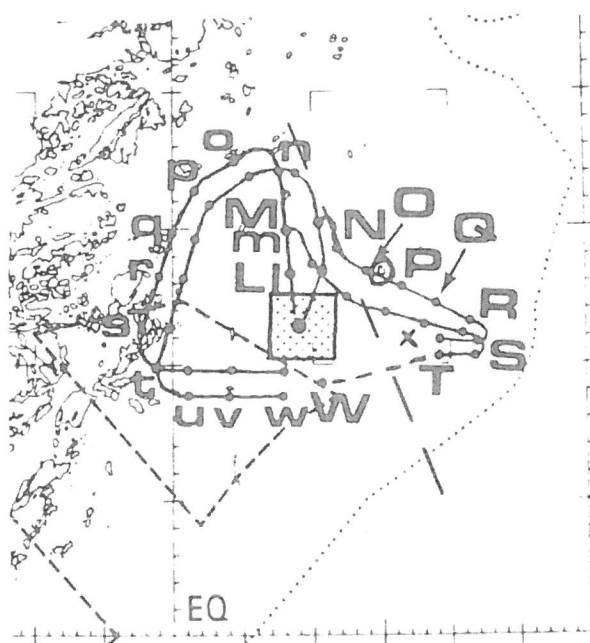
På bilden nedan (skala 1:1 000 000) har Svenska Högarna markerats med en ring, haveriplatsen med ett kryss och en streckad linje dragits där de båda tidigare nämnda molntäckena överlappade varandra.

Kursändringen mellan lägena R och S har plottats som en "höger 180°", men har enligt rotetvåans uppgifter utförts i form av en "sax".

Bilden visar att målroten efter luftstriden flugit på nordlig kurs ungefär en mil, därefter på sydostlig kurs för att mellan lägena R och S ha gått ut på västlig kurs i försvarsgruppering. I läge T upphörde flygplanekona att vara synliga på radar när roten under den taktiska planén nått lägre höjd än 400-500 m. (Rotetvåan återupptäcktes i läge W under stigning från 300 meters höjd). Planén har som bilden visar utförts över det lägre molntäcket (med översidan på ca 200 meters höjd), vilket även styrks av rotetvåans uppgifter. Enligt denne har roten under hela flygningen fram till den taktiska planén befunnit sig över moln och tvåan hade strax före luftstriden fått uppfattningen att molnöversidan låg på ca 1 000 meters höjd vilket var korrekt i det mera västliga läge roten då befann sig.
