Flygplan SH 37 ur F 17
den 5 september 1981

UTREDNINGSRAPPORT SH 37 23/81
November 1983

Utredningsrapport angående haveri den 5 september 1981 med ett
flygplan SH 37 ur F 17

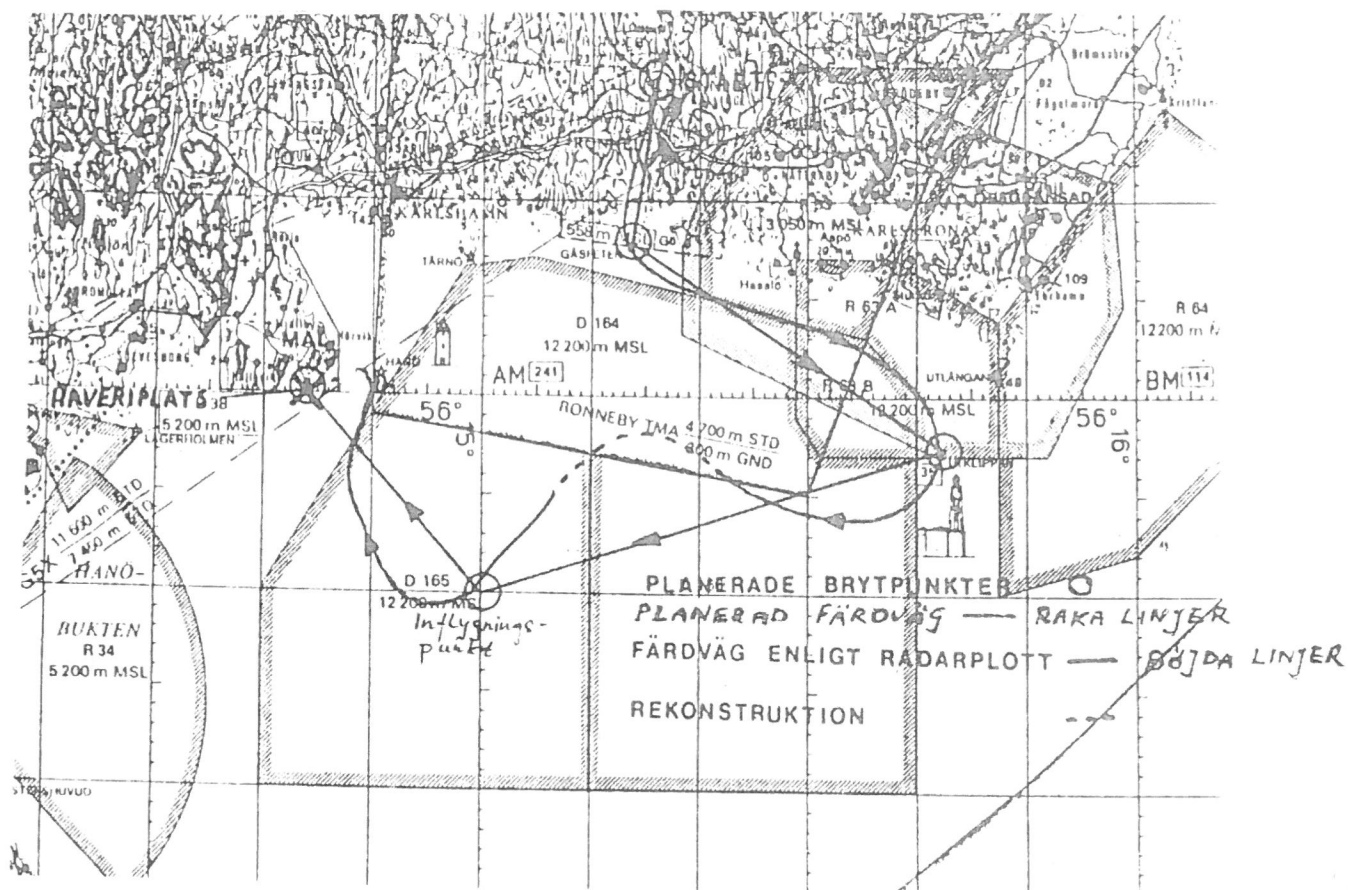
Huvuddelen av flygplanets verkliga färdväg har kunnat fastställas med ledning av den PPI-filmsregistrering som skett vid olika radarstationer. En jämförelse av den sålunda plottade färdvägen med den planerade framgår av bilden nedan.

Uppenbarligen har föraren passerat samtliga tre planerade brytpunkter korrekt i läge och tid. Avvikelserna från planerad färdväg tyder på att föraren antingen tagit speciella taktiska hänsyn eller programmerat navigeringssystemet så att han ej erhållit automatisk brytpunktsväxling.

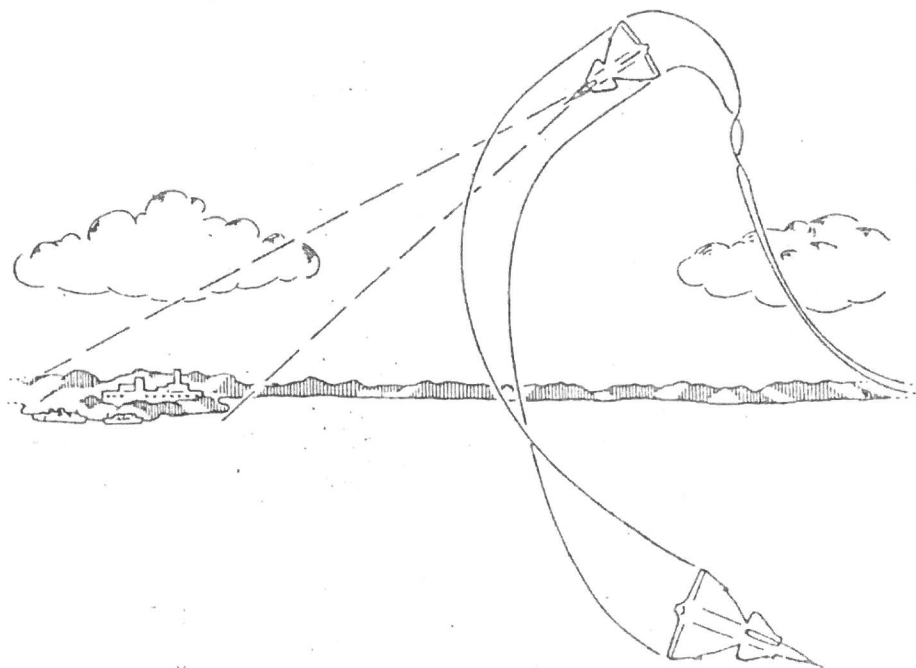
Spaningsuppdraget avsåg avståndsfotografering under sväng med den framåtriktade spaningskameran SKA 24 D. Denna kamera är inrymd i en speciell kamerakapsel som ingår i den fasta utrustningen i flygplan SH 37. Manövern vid ifrågavarande fotometod framgår i princip av bilden nedan.

Efter upptagning och motsväng som vid ca 30 graders avvikelse från inflygningskursen övergår till sväng åt motsatt håll påbörjas fotografering på avsett fotoavstånd och på en höjd som ger god insyn i målet. För att få ned nosen så att kameran

riktas mot målet bankar föraren ca 120° och belastar med 4 G. Under svängen kommer därvid fotograferingen att ske i svag dykning som därefter övergår till utflygning från målet.

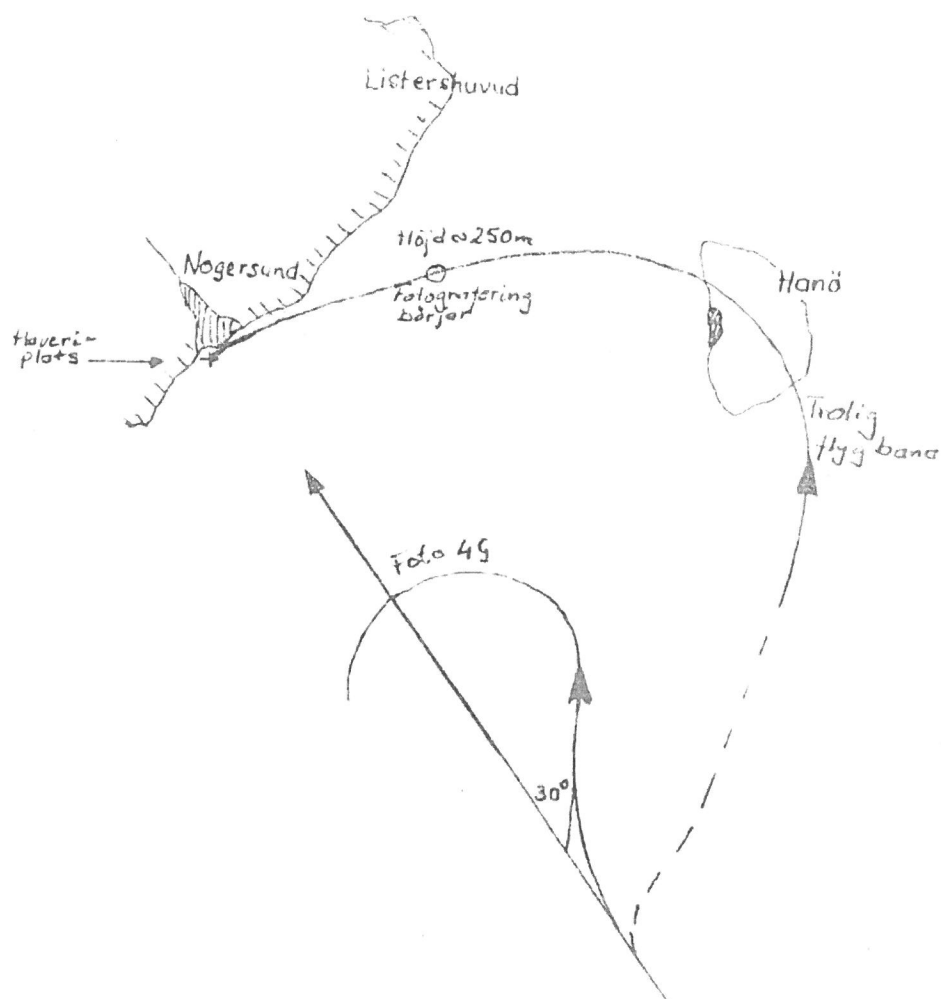
Sammanställda uppgifter lämnade av vittnen öster om Hanö och vid kusten nordost om Nordersund visar att flygplanets troliga bana före haveriet varit den som framgår av bilden på omstående sida.

På bilden har markerats att föraren påbörjat fotografering på ca 250 meters höjd, ett förhållande som kunnat fastställas vid den tekniska utredningen. Som jämförelse har även inritats en normal flygbana för avståndsfotografering. Den närmast till hands liggande förklaringen till avvikelsen torde vara att föraren först vid passage av Hanö, som är lätt identifierbar, sett kusten nordost om Nogersund, möjligen även hamnen, och beslutat att trots det onormala utgångsläget utföra fotograferingen.

I denna manöver blev flygbanan ej den jämna sväng med kontinuerlig belastning 4 G som är föreskriven. Säkerligen tvingades föraren efter en relativt brant svänggång att minska belast-

ningen och sänka nosläget för att rikta kameran mot målet. Därvid har dykvinkeln sannolikt ökat mera än normalt.
