HAVERI

Luscombe 8F

på Visingsö

UTREDNINGSRAPPORT SE - GER 18/81

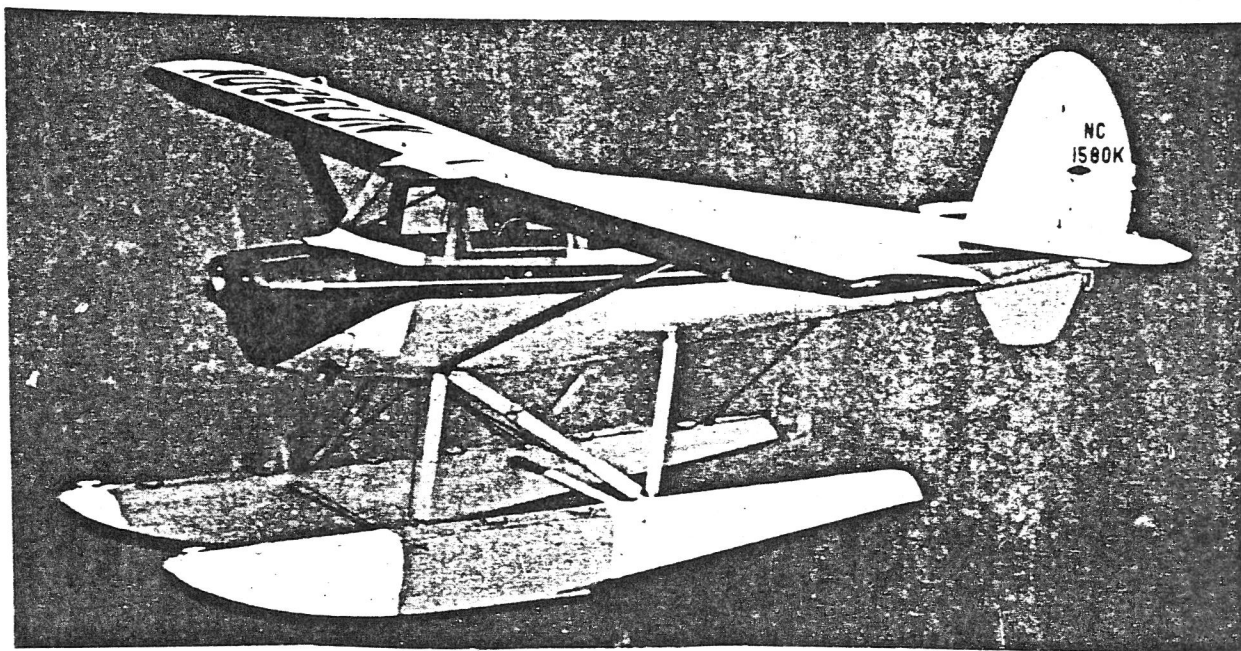
Fig 1. Luscombe 8E med bukfena (Jane, All the World's Aircraft, 1978-79)

Flygplanet hade ett amerikanskt typgodkännande A-694, som innefattar de flottörer, typ Edo 92-1400, som var monterade på SE-GER. Godkännandet kombineras med bl a en "auxiliary fin" enligt specificerad ritning. Enligt avbildningar består denna hjälpfena av en tillbyggnad på kroppens undersida under stabilisatorn. Se Fig 1.

Flygplanet SE-GER saknade denna hjälpfena.

När flygplanet var registrerat i Norge flögs det med flottörer utan hjälpfena. Något skriftligt godkännande av detta har inte kunnat återfinnas på norska luftfartsverket. I flygplanets loggbok finns följande anmärkning gjord 1980-08-13: "Flygplanet är instabilt i girplanet." Någon uppgift om åtgärd eller annan kommentar finns inte införd i loggboken.

- Sväng gjordes på låg höjd under fartförlust.
- Föraren missbedömde farten i sväng till medvind.
- Flygplanet saknade både naturlig och artificiell stallvarning.
- Flygplanet saknade typenlig hjälpfena och hade därför dålig girstabilitet.

SHK bedömer det som angeläget att åtgärder vidtas så att luftfartyg som förklaras luftvärdiga överensstämmer med det typunderlag som godkänts av tillverkarlandets myndigheter, om inte speciella skäl föreligger för avvikelser.

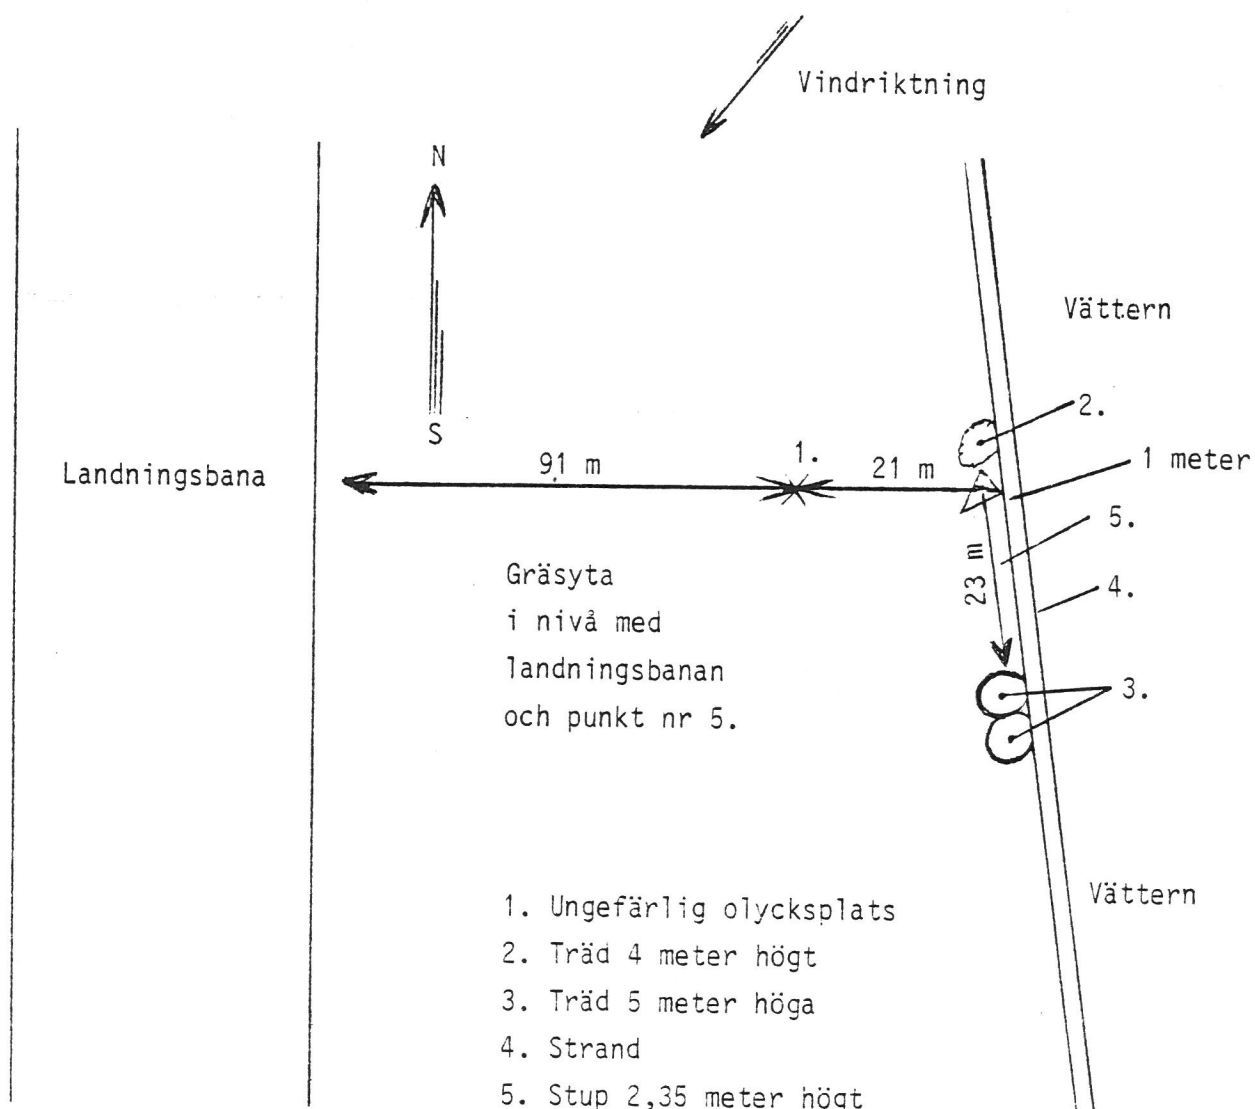
Fig 2. Haveriplats ($58^{\circ} 6' N$, $14^{\circ} 23' 0$)

Haveriet skedde på plan mark ca 21 meter från Visingsös strand, se Fig 2. Strandkanten är 2,35 meter hög. Längs stranden växer träd som är 4-5 meter höga. Inflygningen skedde ungefär från öster.

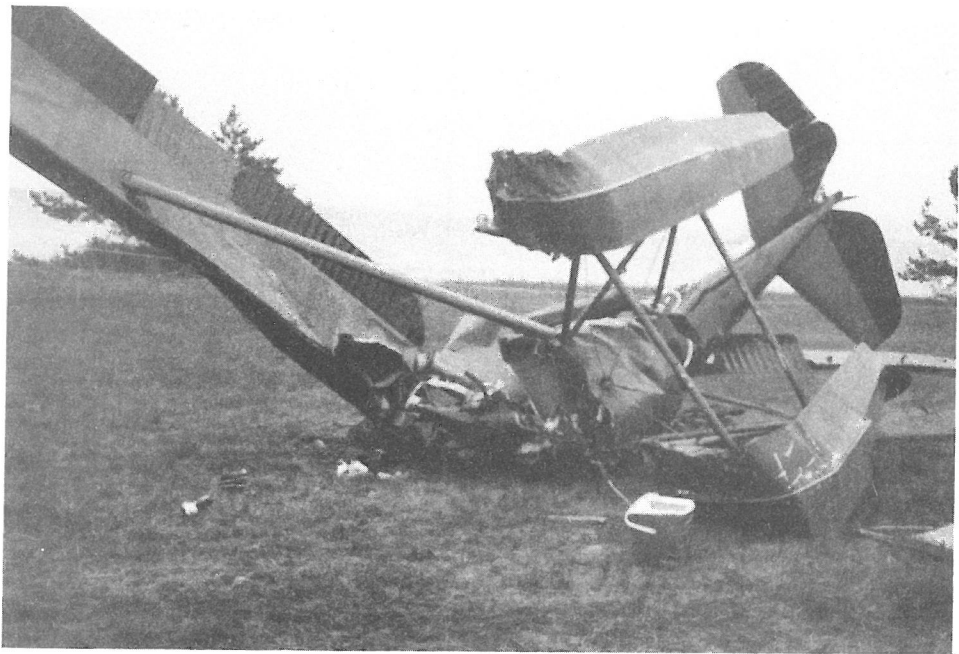
Fig 3. Flygplansvraket

Undersökning av flygplansvraket visade att det hade kolliderat med marken i ungefär lodrät dykning med en rotationsrörelse mot vänster, se Fig 3. Ena propellerbladet hade skurit ned i marken på ett sätt som visade att motorn gick vid nedslaget. Fartmätaren visade 56 MPH och varvräknaren 2 500. Tackometern visade 191 timmar. Vingklaffen var infälld. Flygplanvingarnas framkanter var rena och släta. Det fanns inga tecken till att någon del hade fallit av flygplanet före kollisionen med marken. Inga strukturella fel eller fel på styrsystemet andra än haveriskador kunde spåras. Det fanns ingen blockering i pitotröret. Gasreglaget var blockerat i fullgasläget. Det fanns bränsle kvar i vänster tank. Flottörerna innehöll endast en obetydlig mängd vatten.

Beskrivningen av haveriförloppet, som bygger på vittnesberättelser, tyder med stor säkerhet på överstegring av vänster vinge i en vänstersväng. Endast detta kan förklara den plötsliga höjdförlusten och rotationsrörelsen mot vänster vid nedslaget.
