Slutrapport RJ 2019:01

**Urspårning med växlingsrörelse i
Bastuträsk, Västerbottens län, den
3 januari 2018**

Diariern J-01/18

2019-01-03

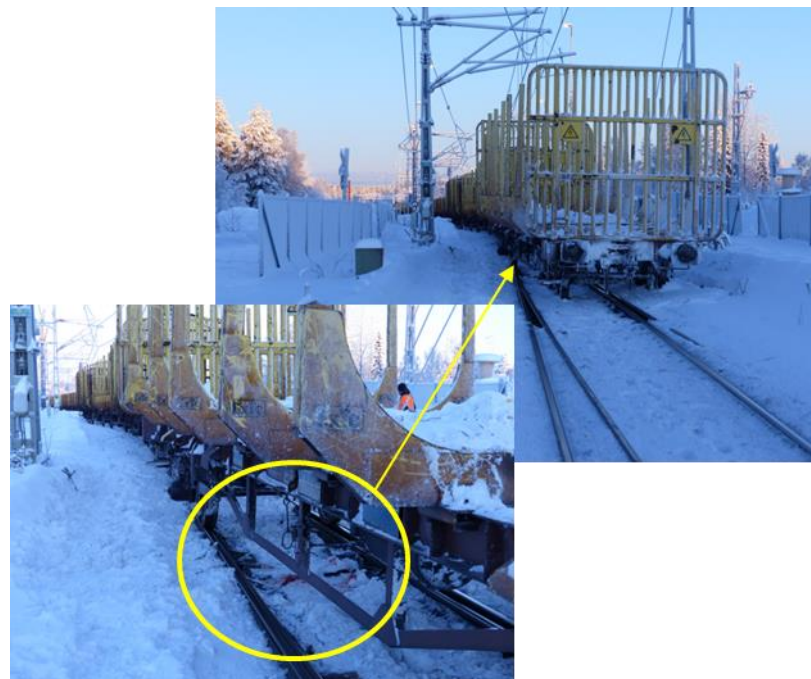
Lotsen satte sig i sin bil och gav sig av mot olycksplatsen. Under tiden larmade han SOS Alarm. När han kom fram till platsen hittade han föraren liggande på rygg med fötterna i färdriktningen ungefär mitt under första vagnen, se figur 4.

Figur 4. Bilderna visar den urspårade vagnen med platsen där föraren hittades. De är tagna bakåt mot färdriktningen. Foto: Green Cargo.

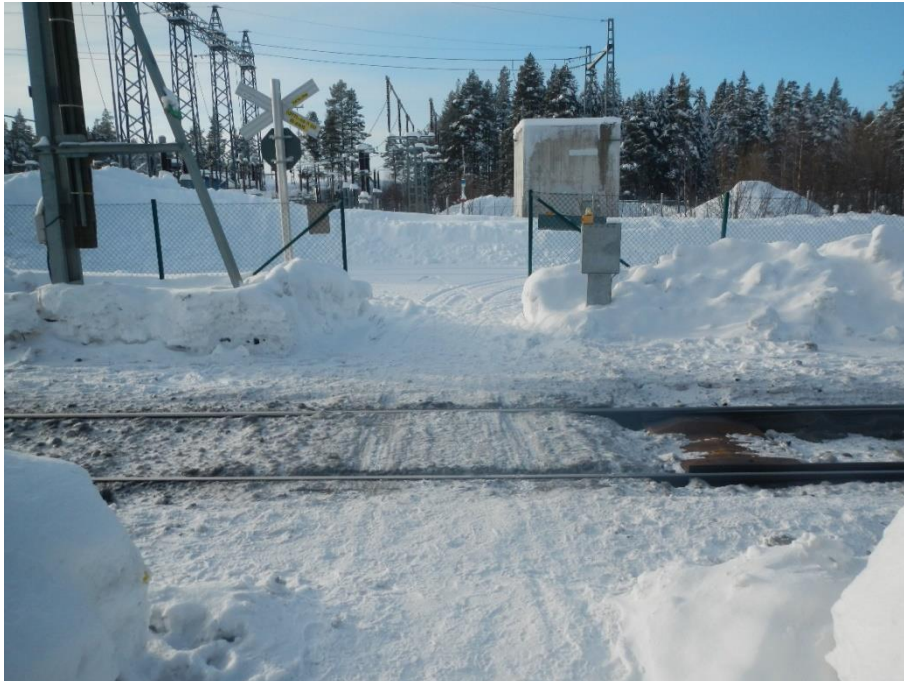
Figur 8. Bild av övergången mellan växel 12 och 13 (med växeltungorna till växel 12 synliga till höger). Fotograferat i samband med haverikommissionens platsbesök den 20 februari 2018.

Avståndet från övergångens plankor till växeltungorna är ca en meter. Växel 12:s totala längd är ca 33 meter fördelat på 14 meter tunganordning, elva meter mellanparti och åtta meter korsningsparti.

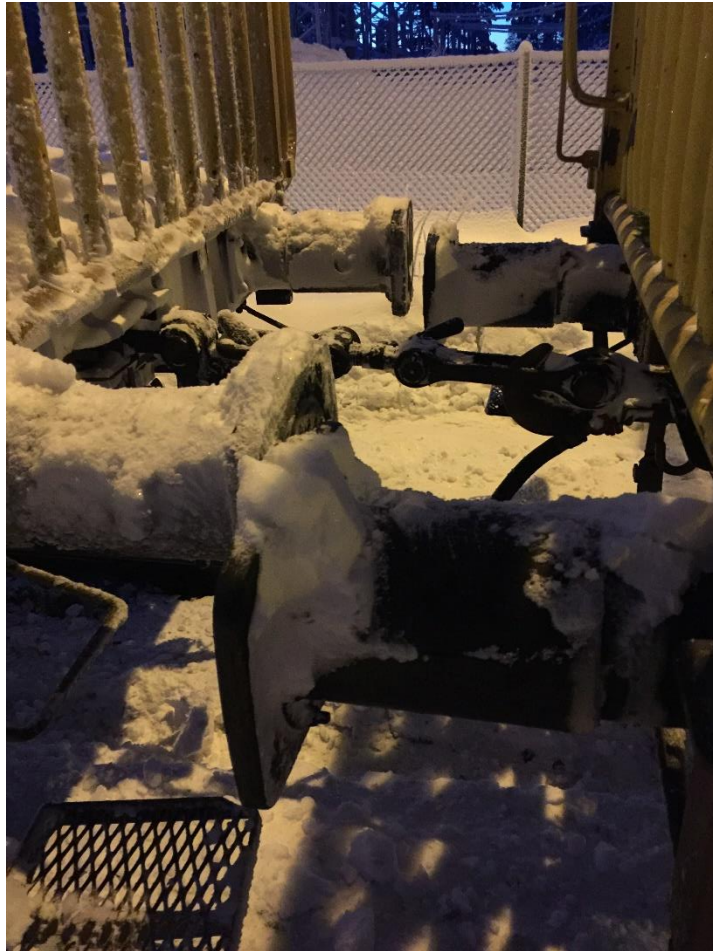
SNC-Lavalin Rail & Transit har kontrollerat vagnen på plats i Bastuträsk den 11 januari 2018. Vagnens löpverk, bromsutrustning, drag- och stötinrättning var i gott skick. Buffertarna var smorda och skruvkopplet mellan första och andra vagnen har SNC Lavalin Rail & Transit bedömt var korrekt draget (se figur 11).

Figur 11. Skruvkoppel mellan första och andra vagnen. Foto: Green Cargo.

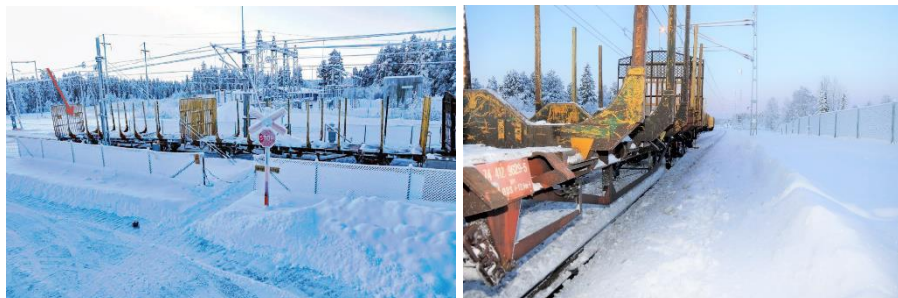
Efterföljande vagnar och loket spårade inte ur. Den närmast efterföljande vagnen stannade centrerad över övergången för gående och skotertrafik, med vagnens mitt 19 meter från den urspårade hjulaxeln på den första vagnen, se figur 12.

Figur 12. Bilder på den andra vagnen vid övergången samt bakåt utmed den tredje vagnen in i växel 12. Foto: Polisen.

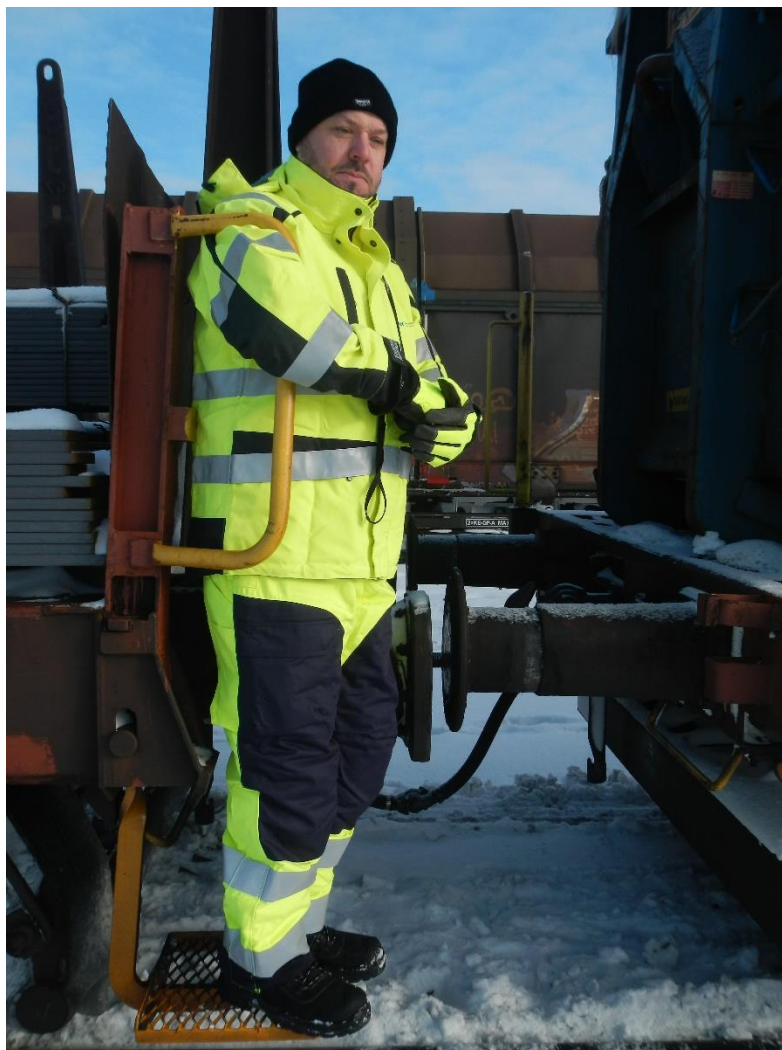
För att exemplifiera detta testade två utredare från haverikommissionen hur pass bra arbetsställning som kunde uppnås på olika vagnar. En av utredarna är 177 cm och den andra är 179 cm lång. På en vagn var åkhandtaget placerat i relativt låg höjd, se figur 15. Den något längre av de två utredarna hade svårt att hitta en arbetsställning som inte var ansträngande om man samtidigt ska kunna få ett stadigt grepp om åkhandtaget.

Figur 15. Arbetsställning på en av vagntyperna på Umeå bangård.

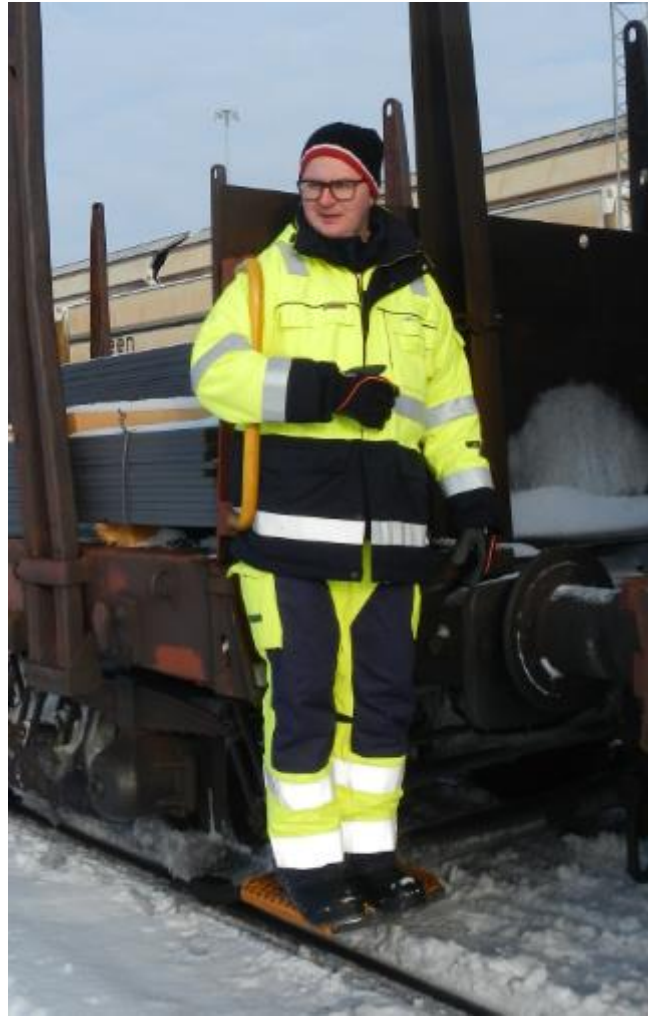
Den andra utredaren, som är kortare, hade däremot inga problem med att hitta en bekvämare arbetsställning, se figur 16. Det gick i det fallet utan svårigheter att få ett stadigt grepp kring åkhandtaget utan att det blev ansträngande.

Figur 16. Samma vagn som i figur 15, men i detta fall kunde utredaren hitta en bekväm arbetsställning.

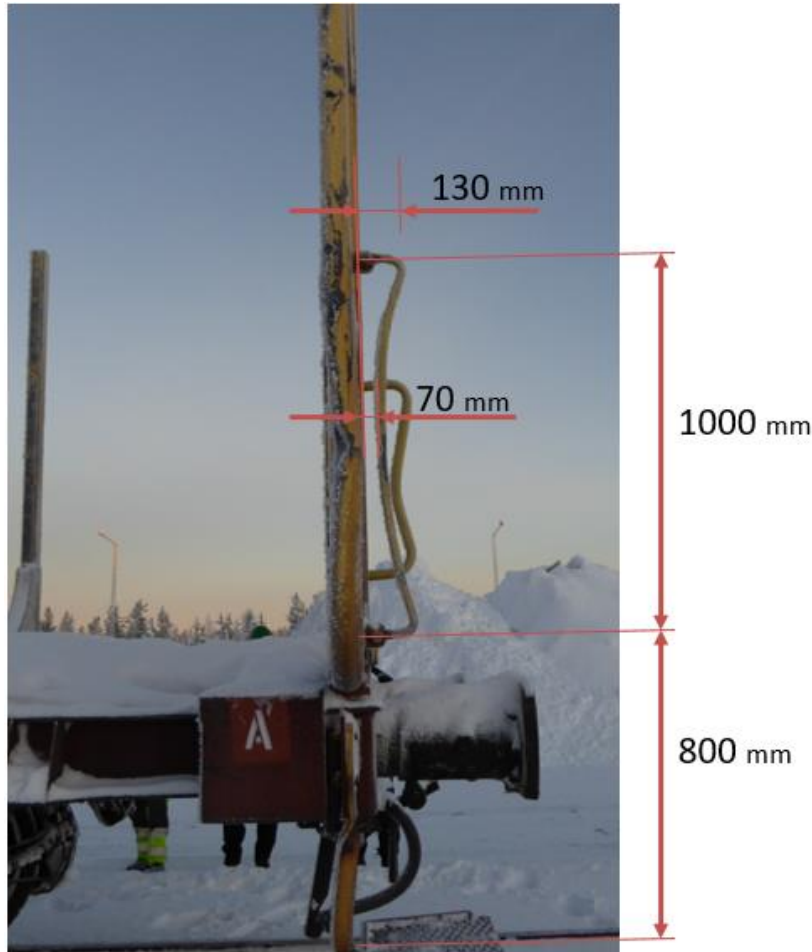
Contributing causes to the driver falling off the wagon was that the handrail was bent and it was difficult to wrap an arm around it, and also that the shunter's step was slippery in the lateral direction in the current snowy conditions. It is furthermore likely that the driver operated the remote control transmitter with his right hand and held on to the handrail to the left of him with his left hand, which could be a contributing cause to the driver falling to the left, forward and ending up on the track and under the wagon instead of rotating outwards and away from the track and vehicle.

Det högra åkhandtaget i växlingssättets körriktning hade som mest ett 130 mm, och som minst ett 70 mm, stort fritt utrymme till den bakomvarande infästningen. På det vänstra var det utrymmet något större (se figur 17).

Figur 17. Åkhandtagen på vagnen som föraren stod på var böjda inåt.

Båda åkhandtagen uppfyllde, även inböjda, den branschgemensamma GCU-överenskommelsens krav på ett minst 60 mm stort fritt sådant utrymme.

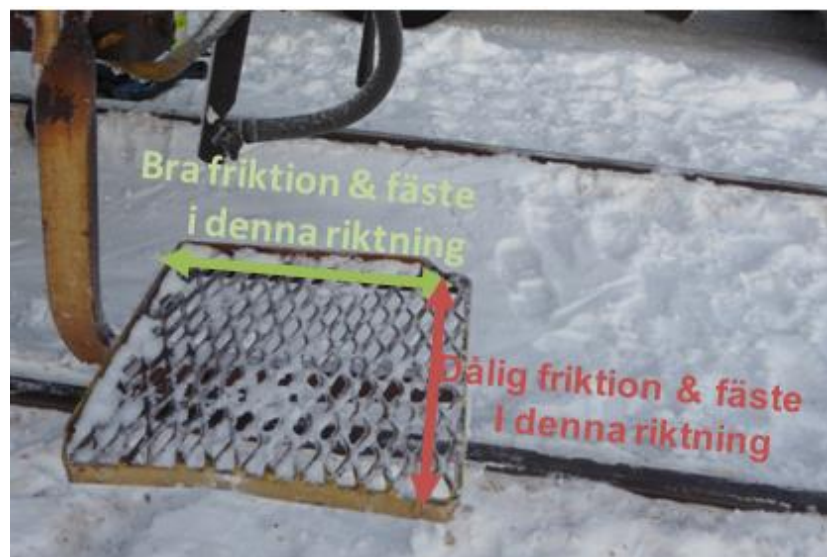
Av Green Cargos skadekatalog som ska användas vid funktionskontroller framgår att det ska kontrolleras om fotsteg saknas eller är skadade. Frågan om bristande friktion berörs däremot inte i katalogen. Green Cargo har inte hittat några noterade brister avseende fotsteget i den dokumentation som finns om vagnen.

Figur 18. Fotsteget var halt i sidled.

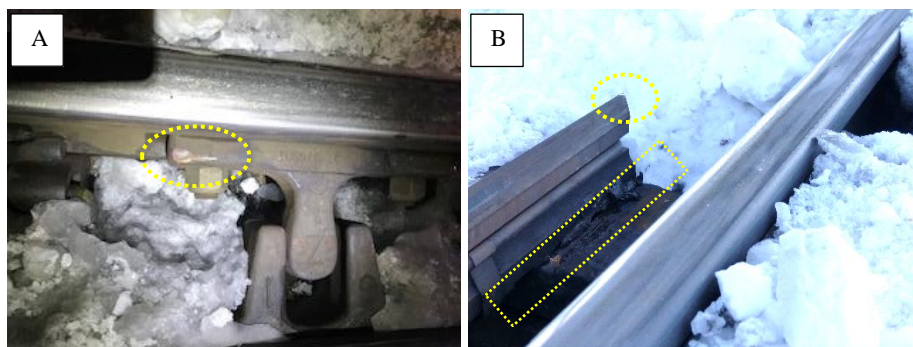
Figur 20. Märken efter en passerande hjulfläns vid positionerna A och B i växel 12. Foto:
Trafikverket och Green Cargo.

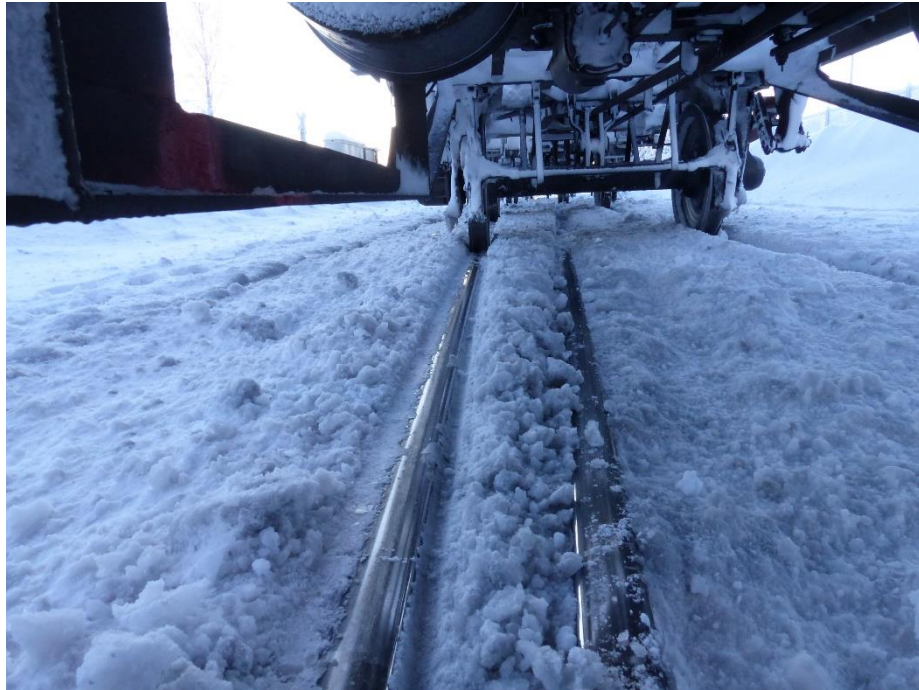
Haverikommissionen har granskat fotografier men inte kunnat se
märken efter en urspårad hjulaxel i den djupa och hårda snön från kors-
ningspartiet mot mellanpartiet, se figur 21. När den urspårade hjulaxeln
rullade i växel 13 lämnade den tydliga rännor.

Figur 21. Bild framåt under den fjärde vagnen som visar spåret närmast efter korsningspartiet i växel 12. Foto: Green Cargo.

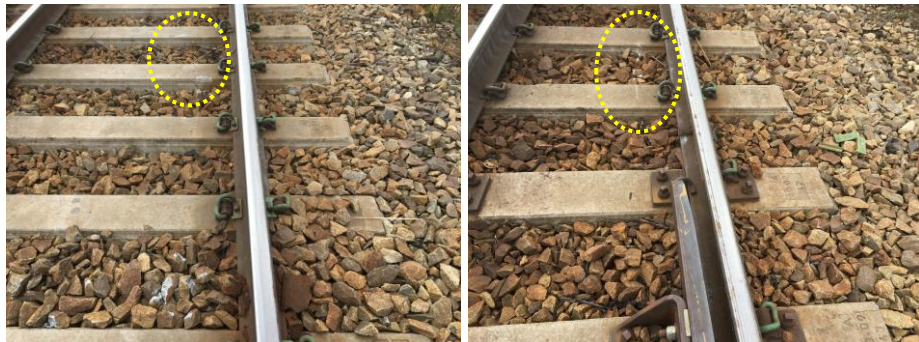
I juni 2018 upptäckte Trafikverket mindre skador och slagmärken på betongslipers både före och efter korsningspartiet, se figur 22. Trafikverket har bedömt att det skulle kunna vara märken från en urspårad hjulaxel. Det finns inga urspårningar registrerade i växel 12 efter olyckan. Skadorna kan också ha uppkommit vid underhållsåtgärder eller maskinell snöröjning.

Figur 22. Märken på betongslipers före och efter korsningspartiet i växel 12. Foto: Trafikverket.

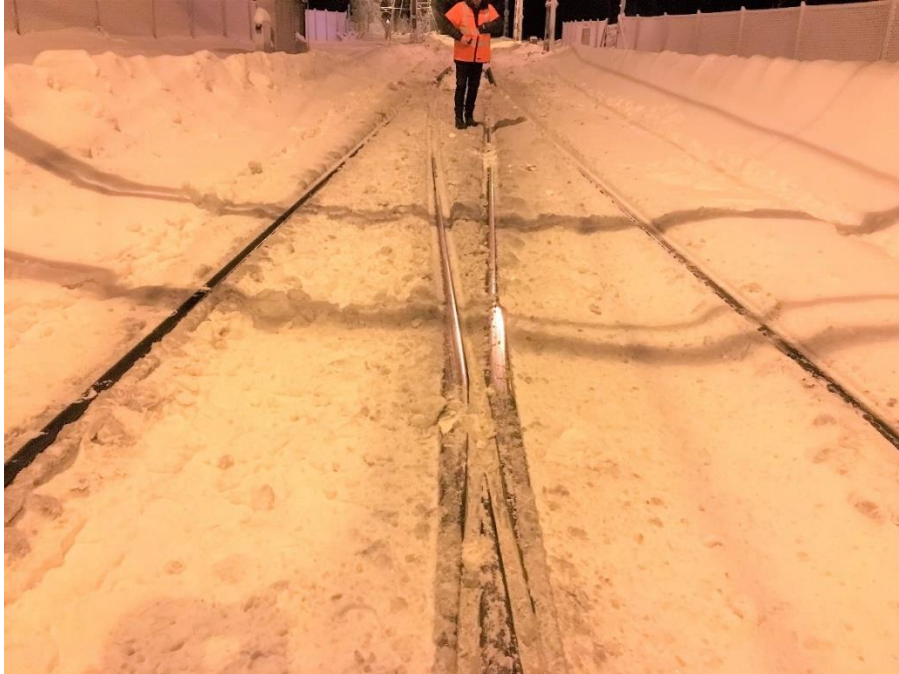
Considering the available information, the cause of the derailment cannot be established with absolute certainty. Although, SHK finds it probable that the wagons first axle was raised by the existing deposits of snow and ice in the specific switch, which led to the wheel flange passing over the rail and displacing the axle sideways left to a derailed position.

Underlying causes to the deposits of snow and ice in the switch were that the deposits of ice in the switch had not been cleared during the preceding snowy days and that it probably in some parts still contained snow and ice after the previous occasion of removal of snow and ice.

Figur 23. Växel 12 i rörelseriktningen den 3 januari kl. 17.09 (direkt efter att vagnarna flyttats undan).
