HAVERI

SE-TGP

Segelflygplan SF 27 A

UTREDNINGSRAPPORT SE-TGP 39/83

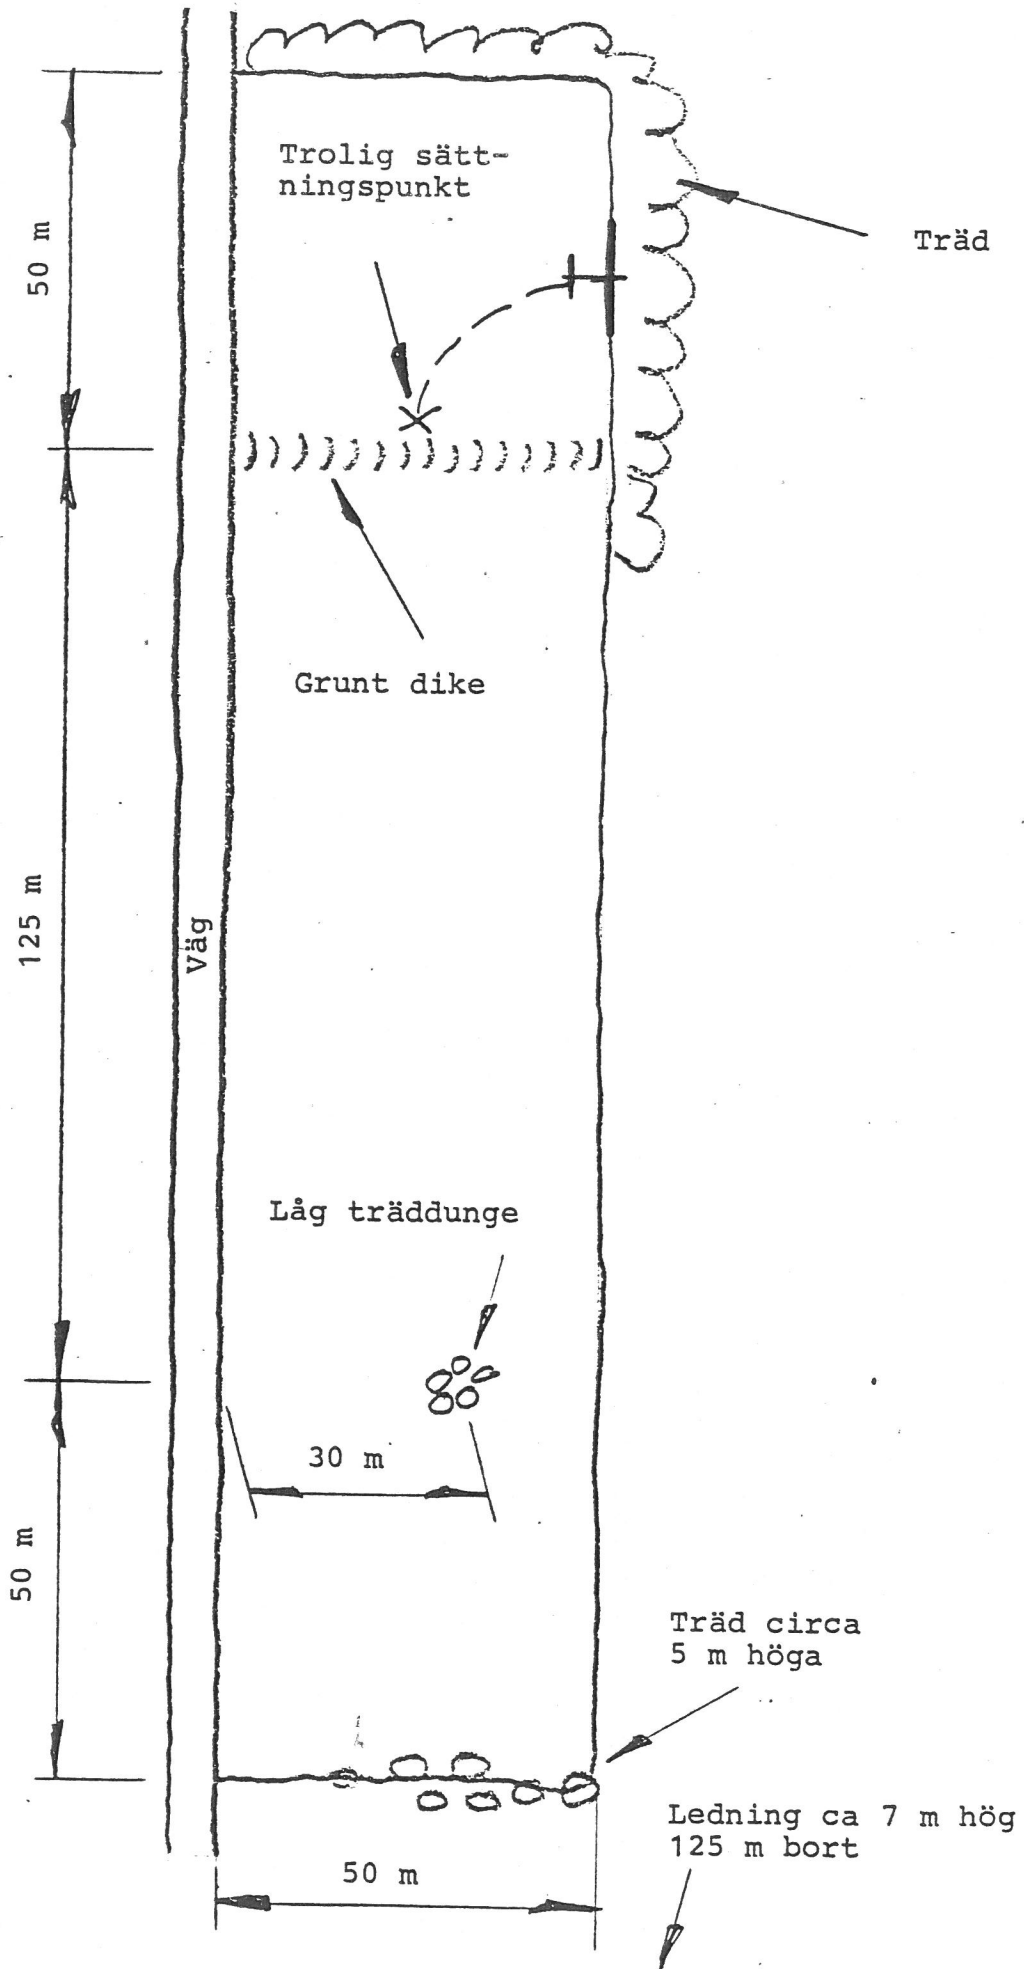
Haveriplatsen var ett gräsfält, 50 m brett. Totala längden var 225 m. Ett grunt dike korsade fältet ca 50 m från bortre änden. 125 m före fältet fanns en telefonledning ca 7 m hög. Skiss bil 2.
