UTREDNINGSRAPPORT SE-IBE 13/80

ANGÅENDE HAVERI

17,2 KM NORDVÄST OM UMEÅ FLYGPLATS (ESNU)

FLYGPLANTYP	CESSNA F 172 N
REGISTRERING	SE-IBE
ÄGARE	UPPSALA FLYGKLUBB BOX 99, 751 03 UPPSALA
BESÄTTNING, ANTAL	EN - ALLVARLIGT SKADAD
PASSAGERARE, ANTAL	TVÅ - LINDRIGT SKADADE
HAVERIPLATS	LAT 63 ⁰ 55' N LONG 20 ⁰ 02' E
TIDPUNKT FÖR HAVERIET	1980-10-07 KL 0031 ^{*)}

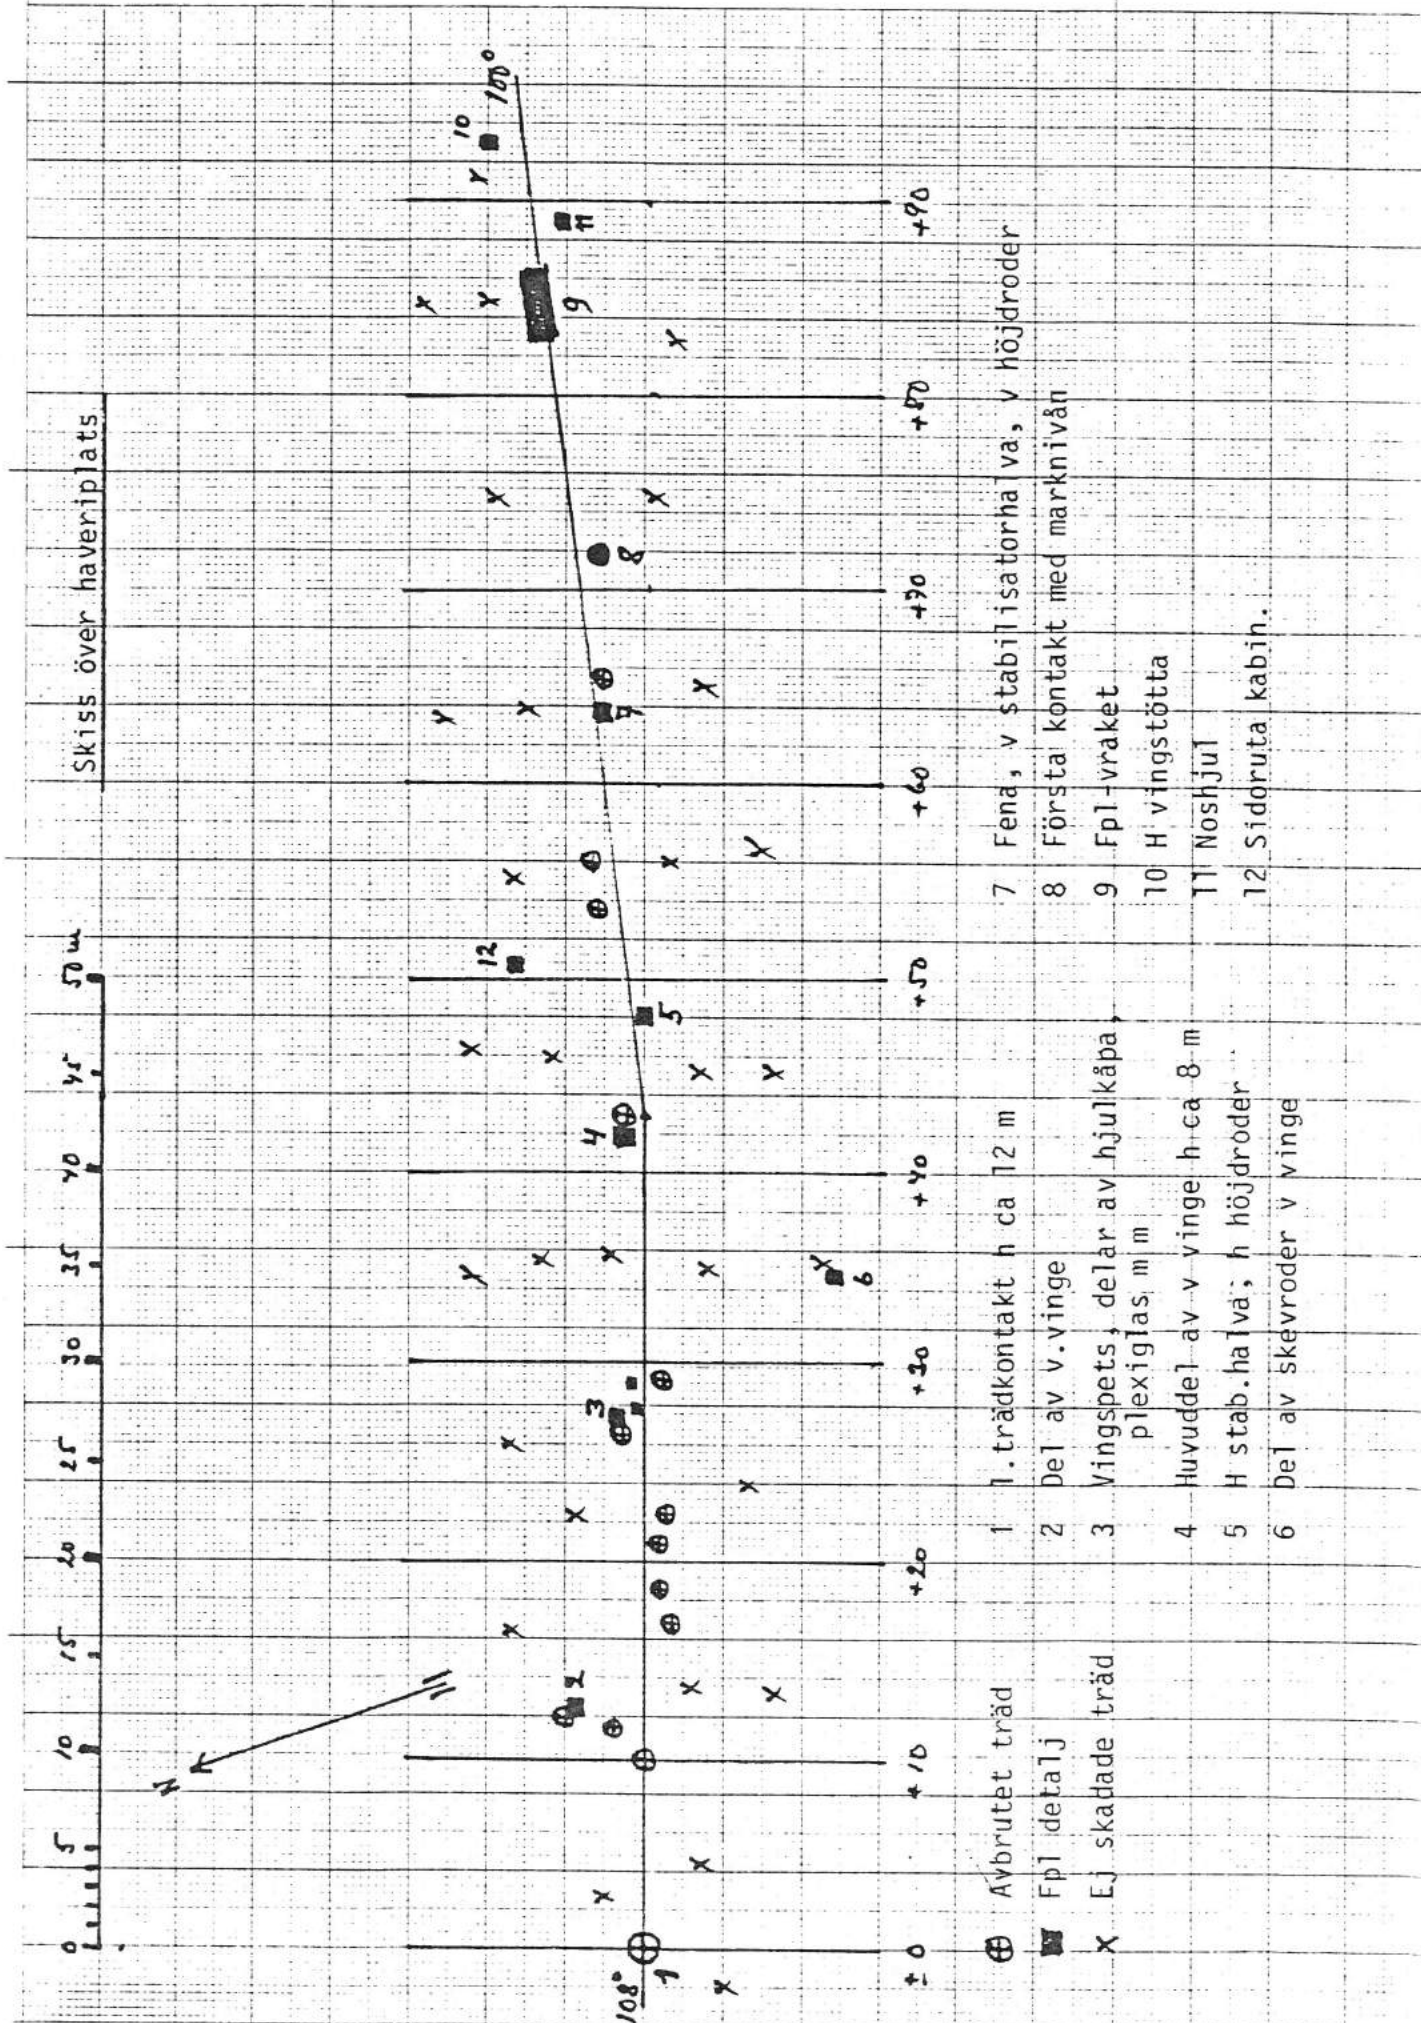
Skiss över haveripplats

Haveriplatsen som ligger i stort sett på grundlinjen till bana 14 är belägen i bäring 317° och avstånd 17,2 km från bantröskeln. Platsens höjd över havsytans nivå är 415 ft. Terrängen i området är kuperad mellan 820-280 ft MSL (höjd över havsytans medelnivå) och utgöres på haveriplatsen av relativt gles medelålders blandskog (tall, gran och björk).

- Flygplanet har med ca 20° bankning åt vänster, i flack banvinkel (ca 4°) och i sydostlig färdriktning (108°) inledningsvis kolliderat med träd.
- Flygplanet har under fortsatt förflyttning sönderdelats vid ytterligare trädkollisioner varvid färdriktningen ändrats något åt vänster till 100° (där vänster vinge lossnat).

- Från första trädkollision till flygplanvrakets slutliga läge är sträckan 84 m.
- Flygplanet har i slutskedet tagit mark bankat åt vänster. Vänstra delen av nospartiet och motorn har därvid skadats. Vänster del av kabinen något intryckt. Vindruta och vänster sidoruta inslagna.
- En avskuren tallstam samt spår i marken intill vraket och på propellern visar att propellern roterat och att motorn lämnat effekt ända fram till vrakets slutliga läge.
