HAVERI

SE-DCL

Saab 32B Lansén

UTREDNINGSRAPPORT SE-DCL 3/81

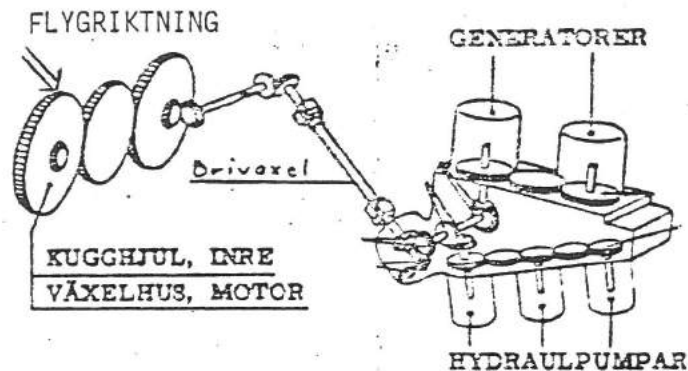
Bild 7. Växellåda, princip

Av det tekniska utredningsresultatet att döma torde drivningen av växellådan ha upphört under flygningen innan flygplanet slagit ned i marken.

Sålunda har vid undersökning inga tecken upptäckts som tyder på att hydraulpumparna skulle ha roterat när de söndrats. Den tankpump med hydraulmotor som återfunnits uppvisar heller inga tecken på rotation vid nedslaget, vilket tyder på att hydraulpumparna då ej alstrat något hydraultryck.

Några indikationer på att omformare I och III skulle ha roterat vid nedslaget har heller ej kunnat upptäckas. Eftersom nämnda omformare kopplas bort om den ena eller båda generatorerna stannar tyder detta undersökningsresultat på att minst en av de två generatorerna ej har roterat.

Båda generatorerna har återfunnits och undersökts varvid det har konstaterats att de lossnat från respektive drivaxel. Visserligen är deformationer i fläkthjulens kilspår motstridiga men intryckningar i statorplattor och lagerbanor tyder på att generatorerna troligen har varit stillastående vid nedslaget.

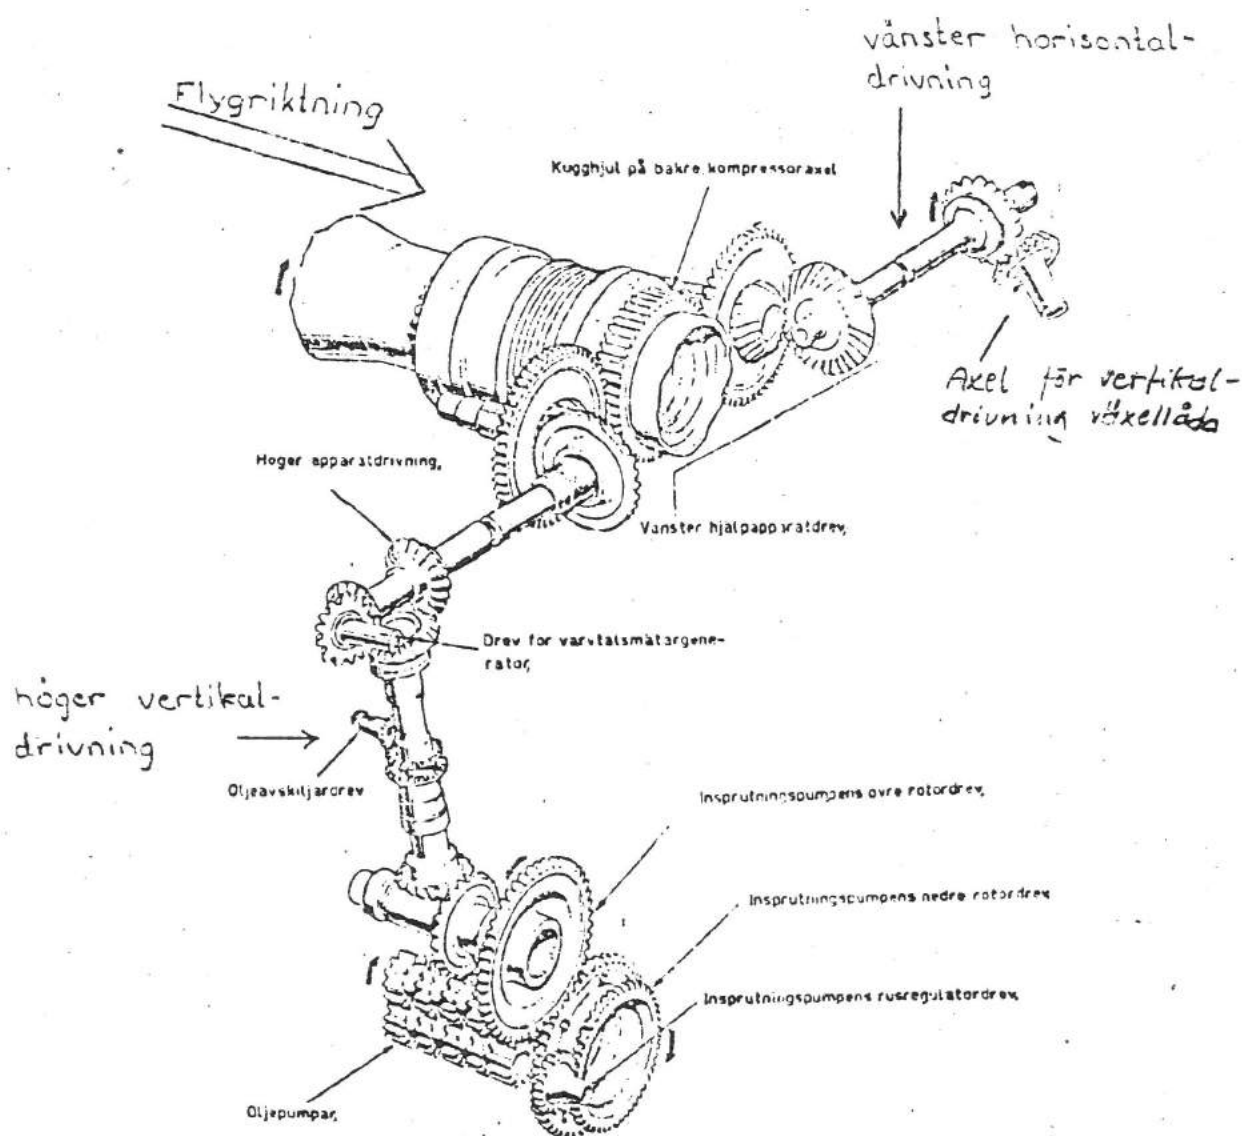
Höger apparatdrivning med därtill kopplade enheter har roterat vid nedslaget medan vänster apparatdrivning roterat fram till ett kombinerat böj- och vridbrott på axeln för horisontaldrivningen. Från detta axelbrott fram till växellådan synes ingen rotation ha förekommit vid nedslaget. Härpå tyder en mängd indikationer i form av distinkta intrycksmärken i olika delar av transmissionen.

Det förhållandet att deformationsförloppet vid nedslaget har varit snabbt har visserligen gjort det svårt att rätt tolka orsaken till att olika detaljer saknar märken på rotation. Referensmaterial från tre liknande haverier har undersökts och jämförts med motsvarande detaljer från det aktuella haveriet. Vid de tre referenshaverierna har motorerna roterat vid nedslaget. Det jämförande undersökningsresultatet visar att förekomst av rotationsmärken tyder på att ifrågavarande komponent roterat men att frånvaro av rotationsmärken ej alltid kan tas till intäkt för att komponenten varit stillastående vid nedslaget. Så många och markanta är emellertid de indikationer som i föreliggande fall tyder på att vänster hjälpparatdrivning upphört att fungera under flygningen före flygplanets nedslag i marken att det med största sannolikhet kan antas vara vad som har inträffat.

En tänkbar orsak till nämnda driftstopp kan vara att drivaxeln till växellådan lossnat i sin övre ända om hakmuttern som skall åstadkomma splinesingrepp mellan drivaxeländan och kardanknutens gaffeländestycke gängats av. Sådan avgängning är möjlig (såsom resultat av verifierande prov i berört hänseende visar) under försättning att hakmuttern ej blivit tillräckligt åtdragen och låst med låstråd när drivaxeln senast monterades på motorn, d v s 14 driftstimmar före haveriet.

Kardanknuten och drivaxelns övre ände har till skillnad från praktiskt taget samtliga övriga delar tillhörande vänster apparatdrivning ej återfunnits vilket gör att nämnda tänkbara orsak ej går att verifiera. Hakmutteravgängning får dock anses vara en mera rimlig förklaring än att kardanknuten skulle ha brustit

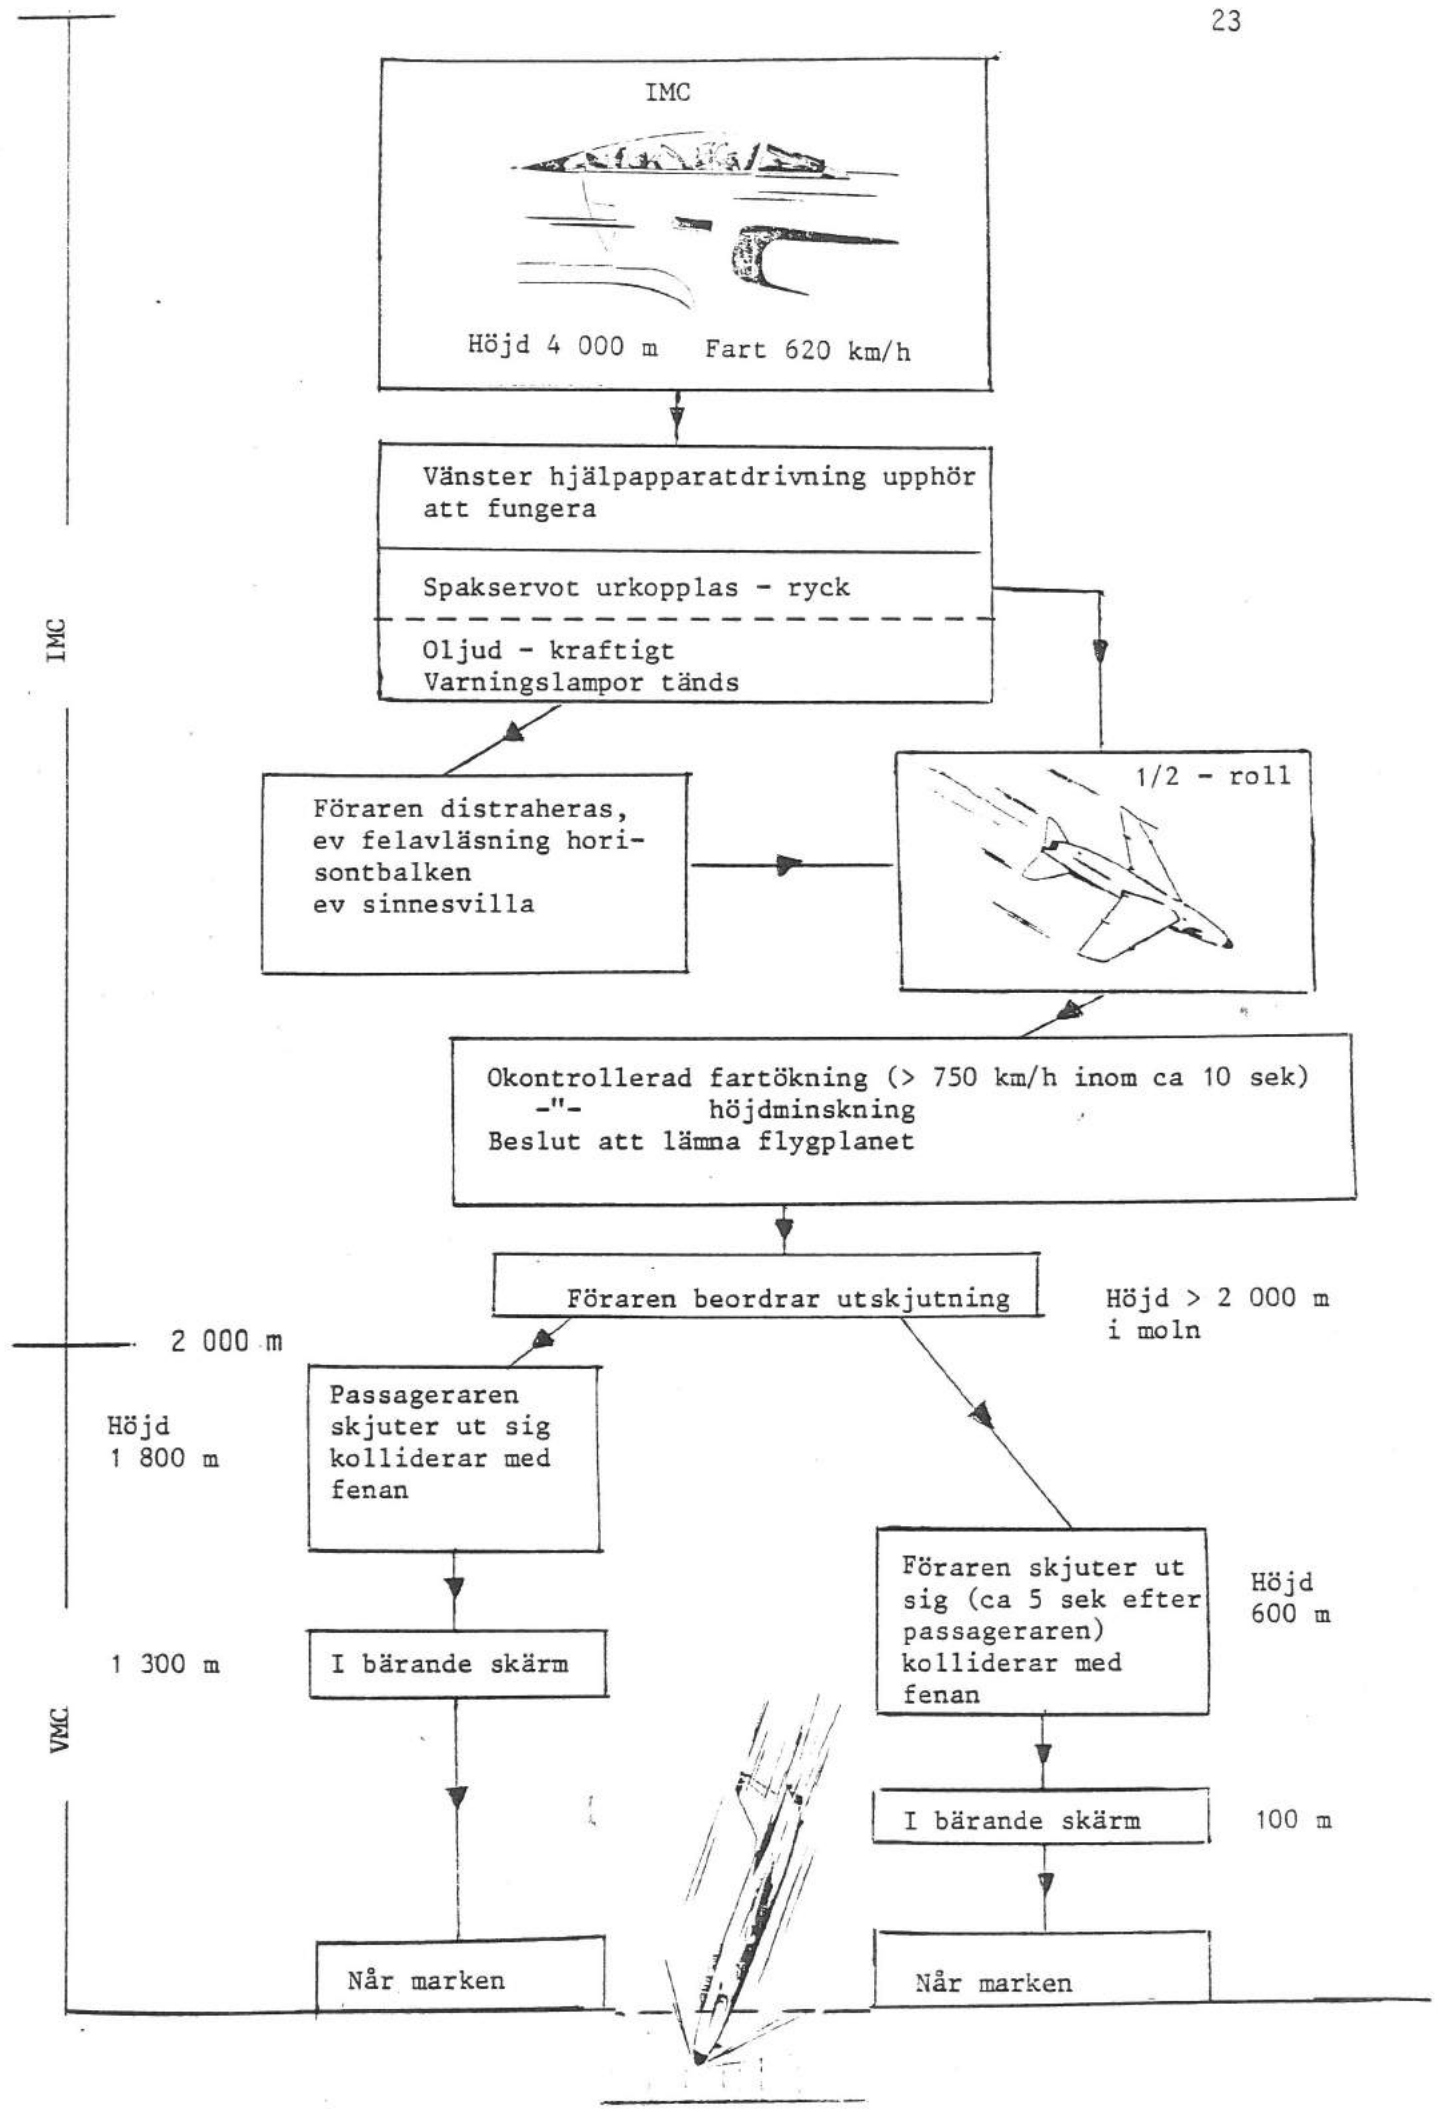
Spakservot urkopplas - ryck

Oljud - kraftigt
Varningslampor tänds

Föraren distraheras, ev felavläsning horisontbalken ev sinnesvilla

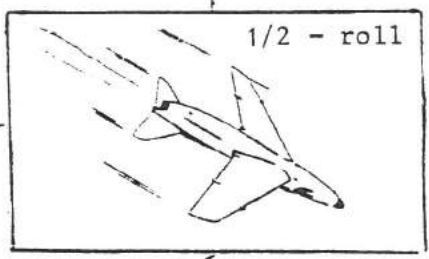
Okontrollerad fartökning (> 750 km/h inom ca 10 sek)
-"- höjdminskning
Beslut att lämna flygplanet

Föraren beordrar utskjutning
