Slutrapport RL 2018:01

**Olycka vid Gnesta/Vängsö flygplats,
Södermanlands län den 27 juni 2017 med
flygplanet SE-IAX av modellen PIPER
PA-28-161, opererat av Östra Sörmlands
flygklubb och en privat personbil av
modellen Ford S-MAX.**

Diariernr L-69/17

2018-01-25

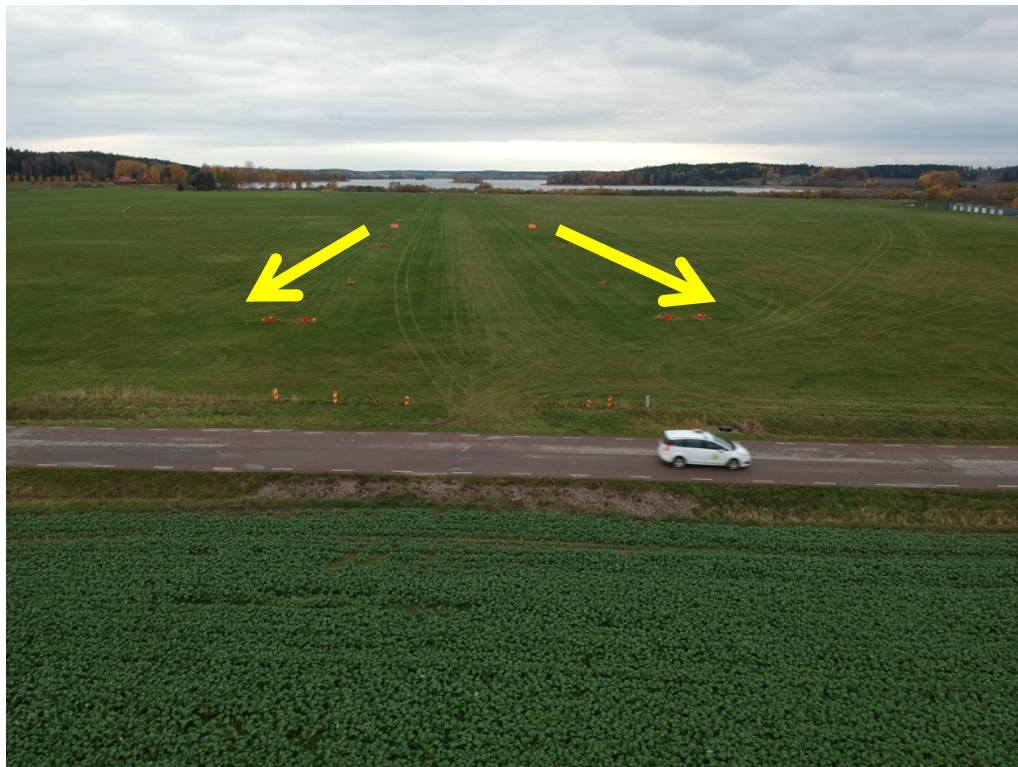
Enligt KSAB⁷, Svenska flygfält, var tröskeln för bana 33 inflyttad 85 meter. Enligt en flygplatskarta på flygklubbens webbplats låg tröskeln 30 meter in från väggkanten, vilket också stämmer överens med verkligheten.

Figur 1. Bilden är tagen efter olyckan och efter det att de orangea skärmarna, i pilarnas trubbiga ände, flyttats längre in på banan. Vid tiden för olyckan var de placerade vid pilspetsarna.

Olyckan skedde vid vägen som ligger före bana 33 (se figur 1).

Efter olyckan har tröskeln för bana 33 flyttats in. Vid haverikommissionens besök under oktober 2017 kvarstod dock tröskelliknande markeringar 30 meter in från vägen (se figur 1).

Tröskelmarkeringarna låg 30 meter in från vägen. Att det fanns många landningsspår på banan 30 till 100 meter in från vägen visar att tröskelmarkeringarna systematiskt använts som riktmärke för landning. Detta innebär att vägen sannolikt ofta passerats på höjder under 4,8 meter, vilket i sin tur tyder på att det kan ha utvecklats ett förhållningssätt som innebär att man kan flyga lågt över vägen bara man ser upp för bilar vid landning.

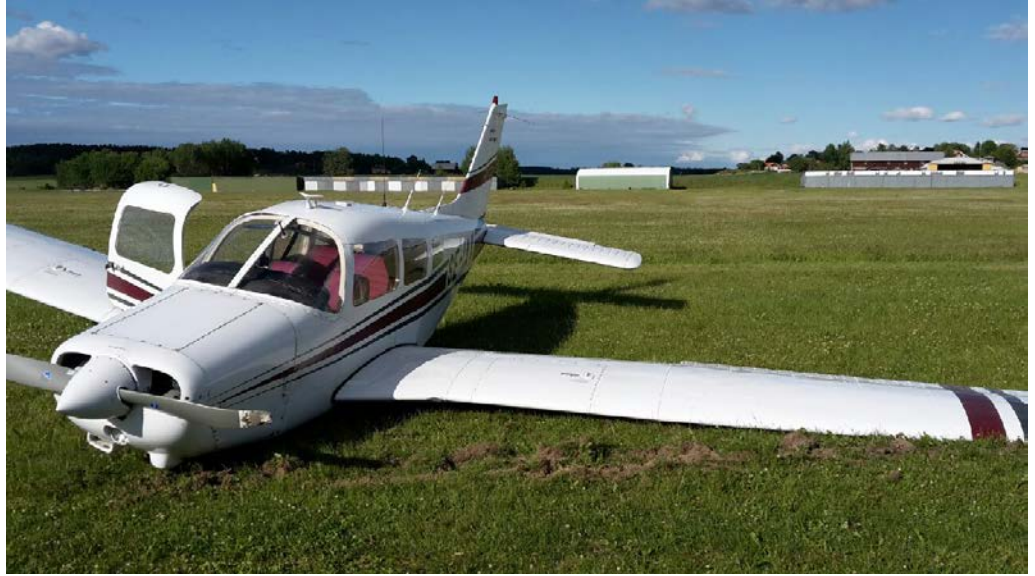
Flygplanets noshjul och vänstra landställsben bröts av vid kollisionen, men den efterföljande landningen blev trots detta förhållandevis mjuk.

Betydande. Skador på nosställ, vänster huvudställ samt propellern. Övriga strukturskador har inte undersökts i detalj av haverikommissionen.

Figur 2. Flygplanet efter olyckan. Foto: Sörmlandskustens räddningstjänst.

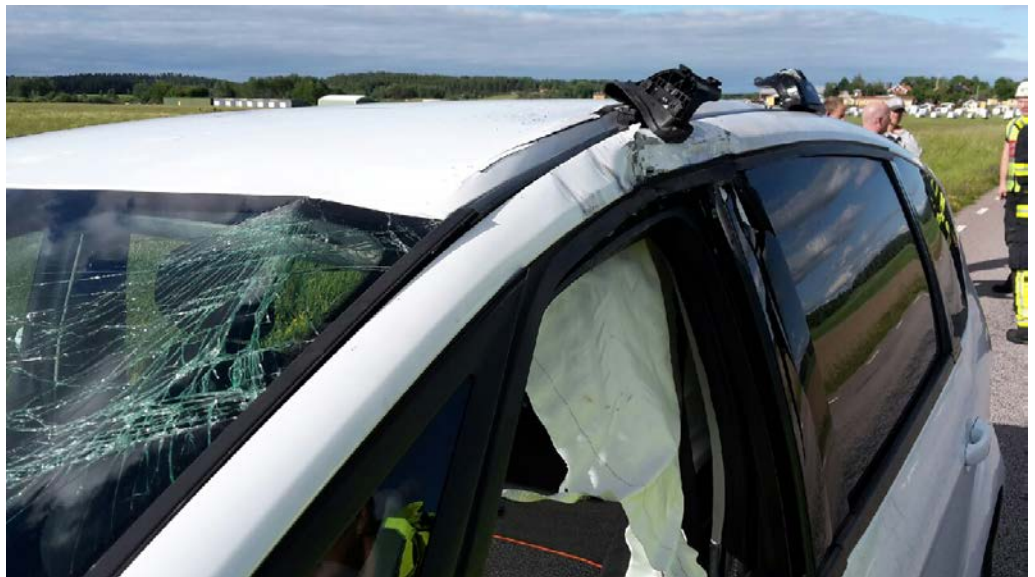
Flygplanets noshjul träffade bilens taklast som bestod av ett antal brädor. Det vänstra landställsbenet träffade bilens dörrkarm vid taket strax bakom framrutan.

Betydande. Vänster sidoruta och frontruta krossad. Strukturskador på vänster dörrkarm. Övriga strukturskador har inte undersökts i detalj av haverikommissionen.

Figur 3. Bilen efter olyckan. Foto: Sörmlandskustens räddningstjänst.
