STATENS HAVERIKOMMISSION (SHK)
BOARD OF ACCIDENT INVESTIGATION

Rapport C 1990:20
Luftfartshändelse 1989-07-06
Målka, län
Ärende SE-TG0 53/89

SAMMANFATTNING AV UTREDNINGSRAPPORT C 1990:20
Ärende SE-TGO 53/89

Luftfartyg typ:	Glasflügel Standard Libelle 201 B
Tidpunkt för händelsen:	1989-07-06 kl 1745 lokal tid
Plats:	Målka, (10 km NV Katrineholm), D län
Typ av flygning:	Segelflygtävling
Väder:	Vind varierande, CAVOK
Antal ombord:	1
Personskador:	Lätta
Skador på luftfartyget	Totalhaveri
Förarens ålder, certifikat	75 år, S
Förarens flygtid:	Ca 2014 timmar, varav på typen 600 timmar

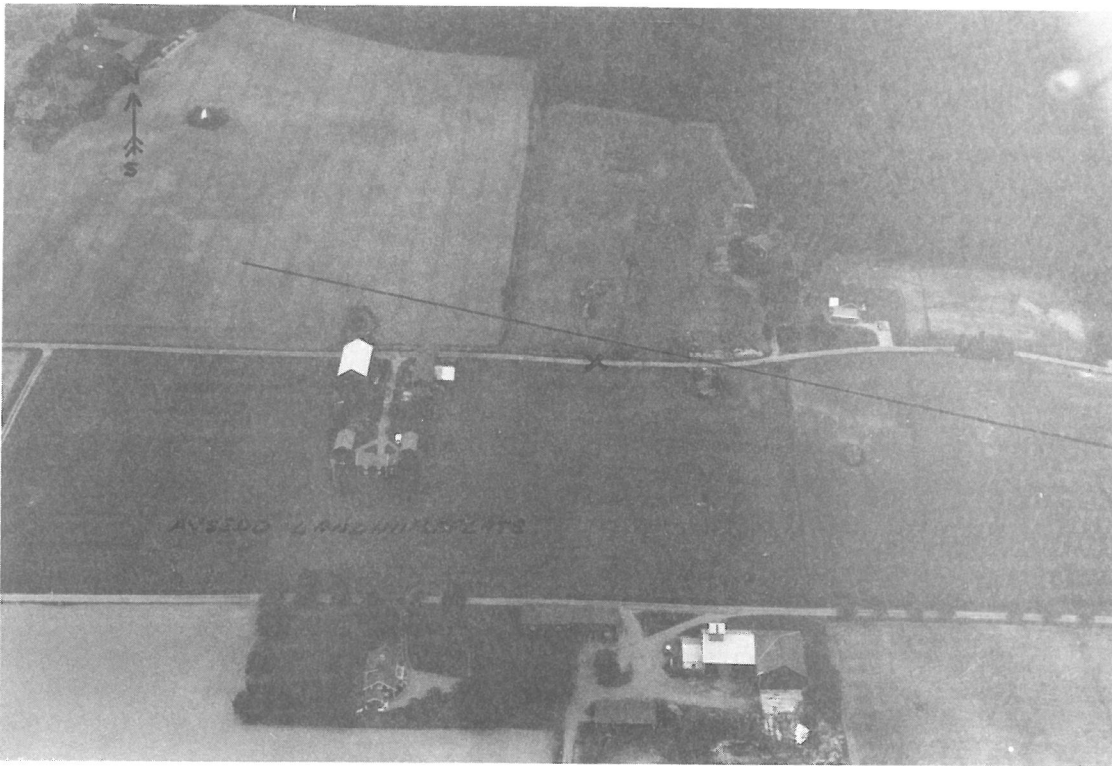
Bild landningsområdet

Fotografier över landningsområdet, se bilaga 2. Föraren har på det ena fotografiet ritat in avsedd flygning. Den avsedda landningsplatsen bestod av en slagen vall i ost-västlig huvudriktning med hussamlingar på bägge sidor. En ca 10 m hög kraftledning tangerar norra delen av fältet.

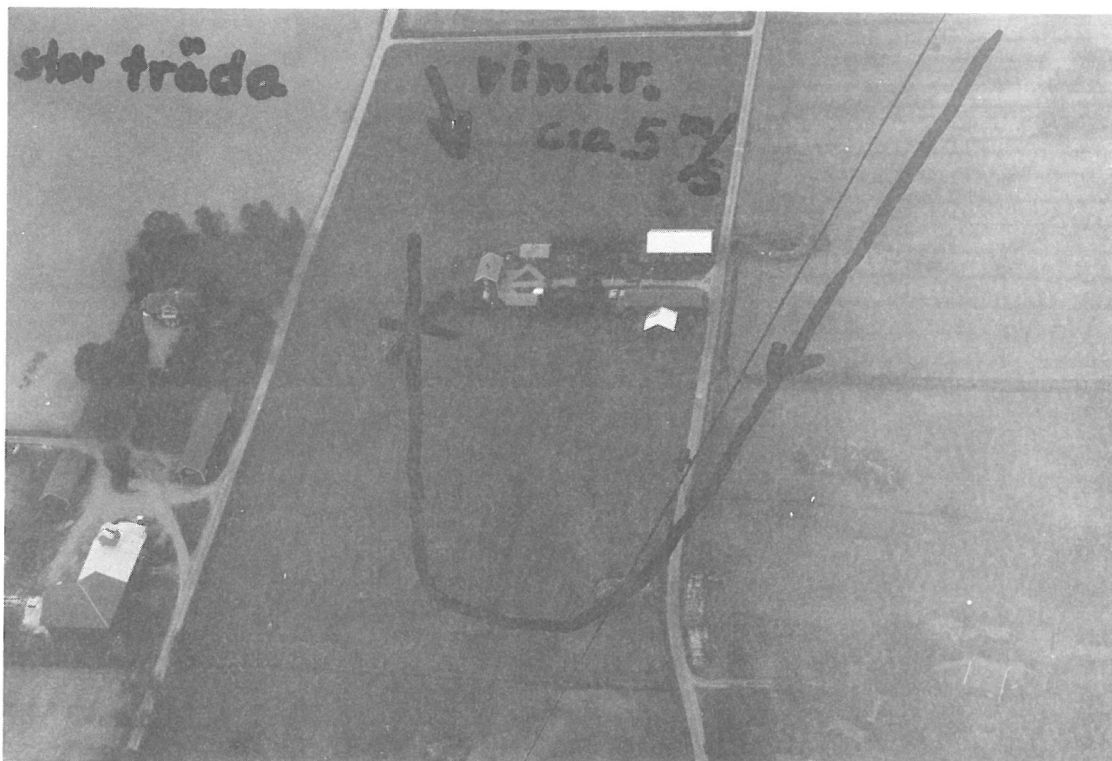
Ledning

x = haveriplats

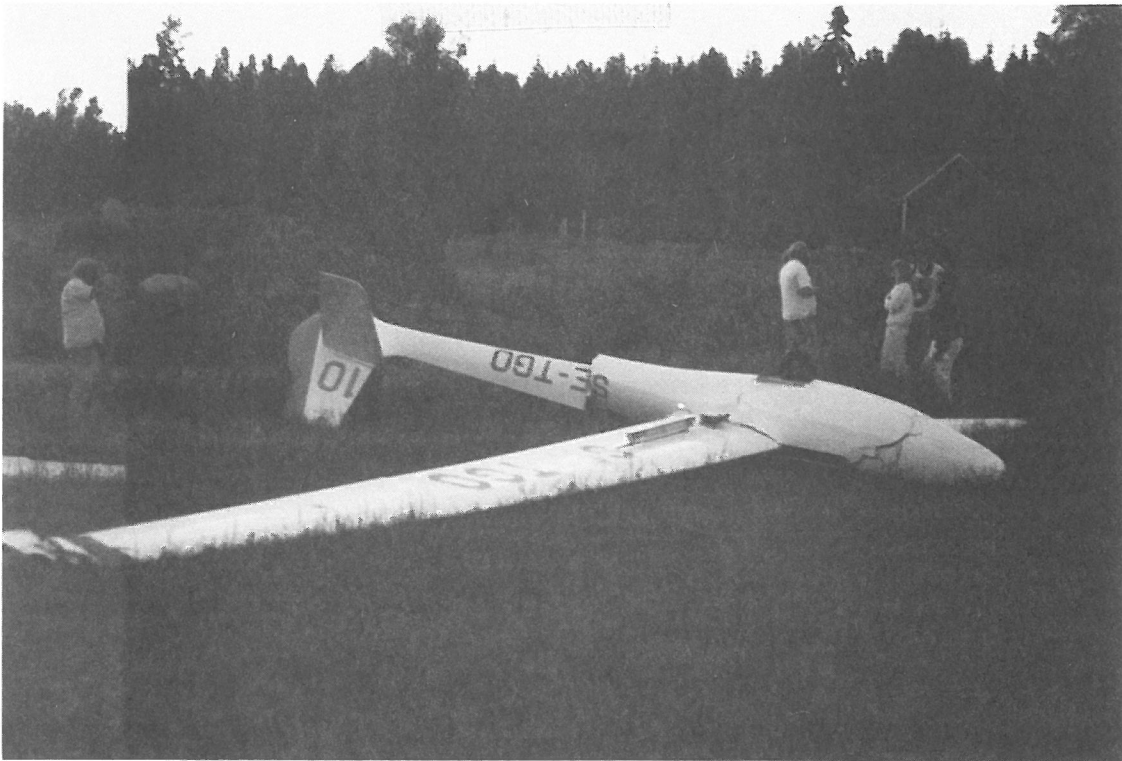
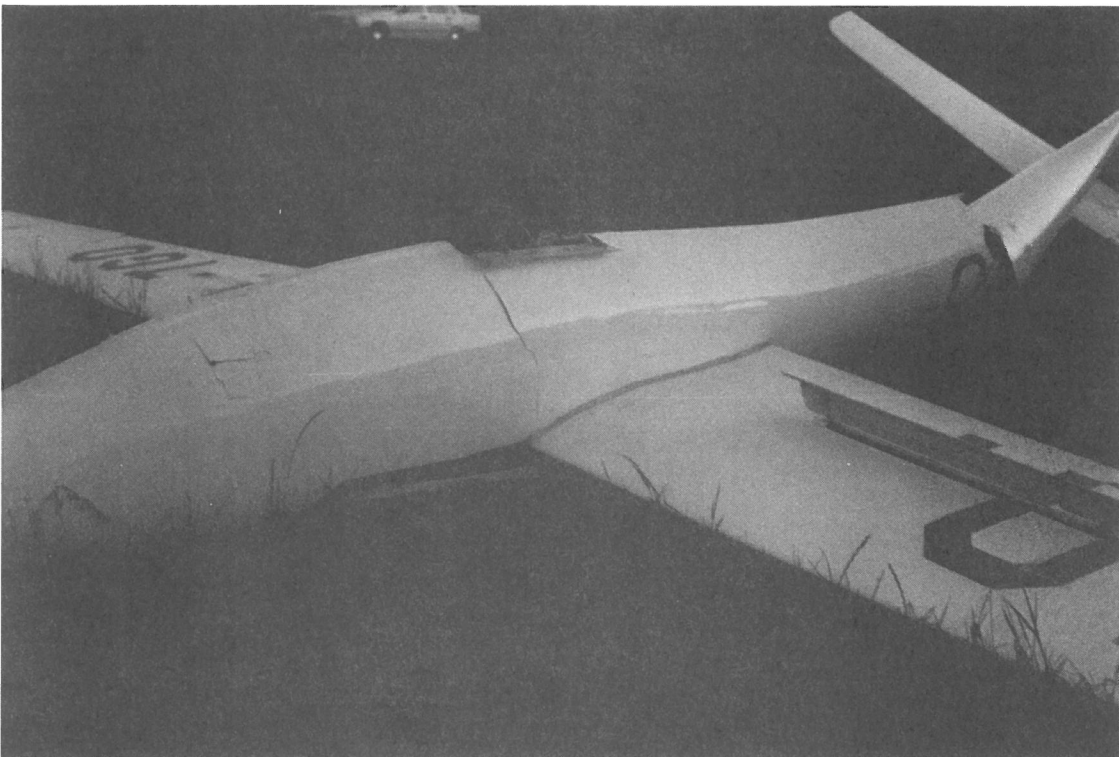
Flygplanvraket

Flygplanet slog ned på rygg med låg nos och troligen med låg fart.

Nospartiet kraftigt skadat, huven krossad. Bakkroppen avslagen, slag-skador på vänster vingpets, skrapmärken på höger vinge från kontakten med ledningen. Samtliga skador bedöms ha uppkommit i samband med haveriet.
