SE-XCN Bushby Midget Mustang MM-1
vid Hovby kyrka, Lidköping
18 september 1983

UTREDNINGSRAPPORT SE-XCN 68/83

UTREDNINGSRAPPORT

angående haveri

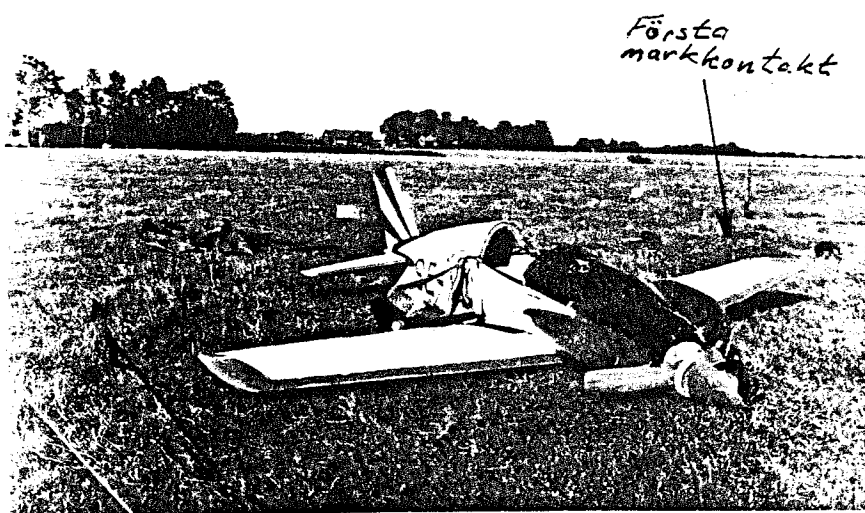
Efter första markkontakten studsade flygplanet framåt medan det girade mot vänster. Det blev liggande med nosen pekande mot syd ca 6 m bortom och med stjärten ca 2 m till vänster om nosens islagsmärke, se fig 1.

Fig 1. Flygplansvraket

Flygplanets propeller hade skurit ned i marken vid den punkt där nosen slagit i. Propellerbladet, som var av trä, hade splittrats och bitar hittades spridda 2-3 m till vänster om kollisionmärket. Propellerspetsen, som hittades rakt framför islagsmärket i marken, hade brutits bakåt och knäckts mot motorkåpens undersida. Det andra bladet var oskadat. Det pekade rakt ut mot höger, se fig 1.

På vänster vingspets hade gräs och jord kilats fast. Vingen hade betydande deformationsskador. Höger vinge visade inga tecken på kollision med marken.
