## LUFTFARTSTILLBUD

SE-DGA Fokker F 28

SE-IGV Beech 200

UTREDNINGSRAPPORT SE-DGA/SE-IGV 3/84

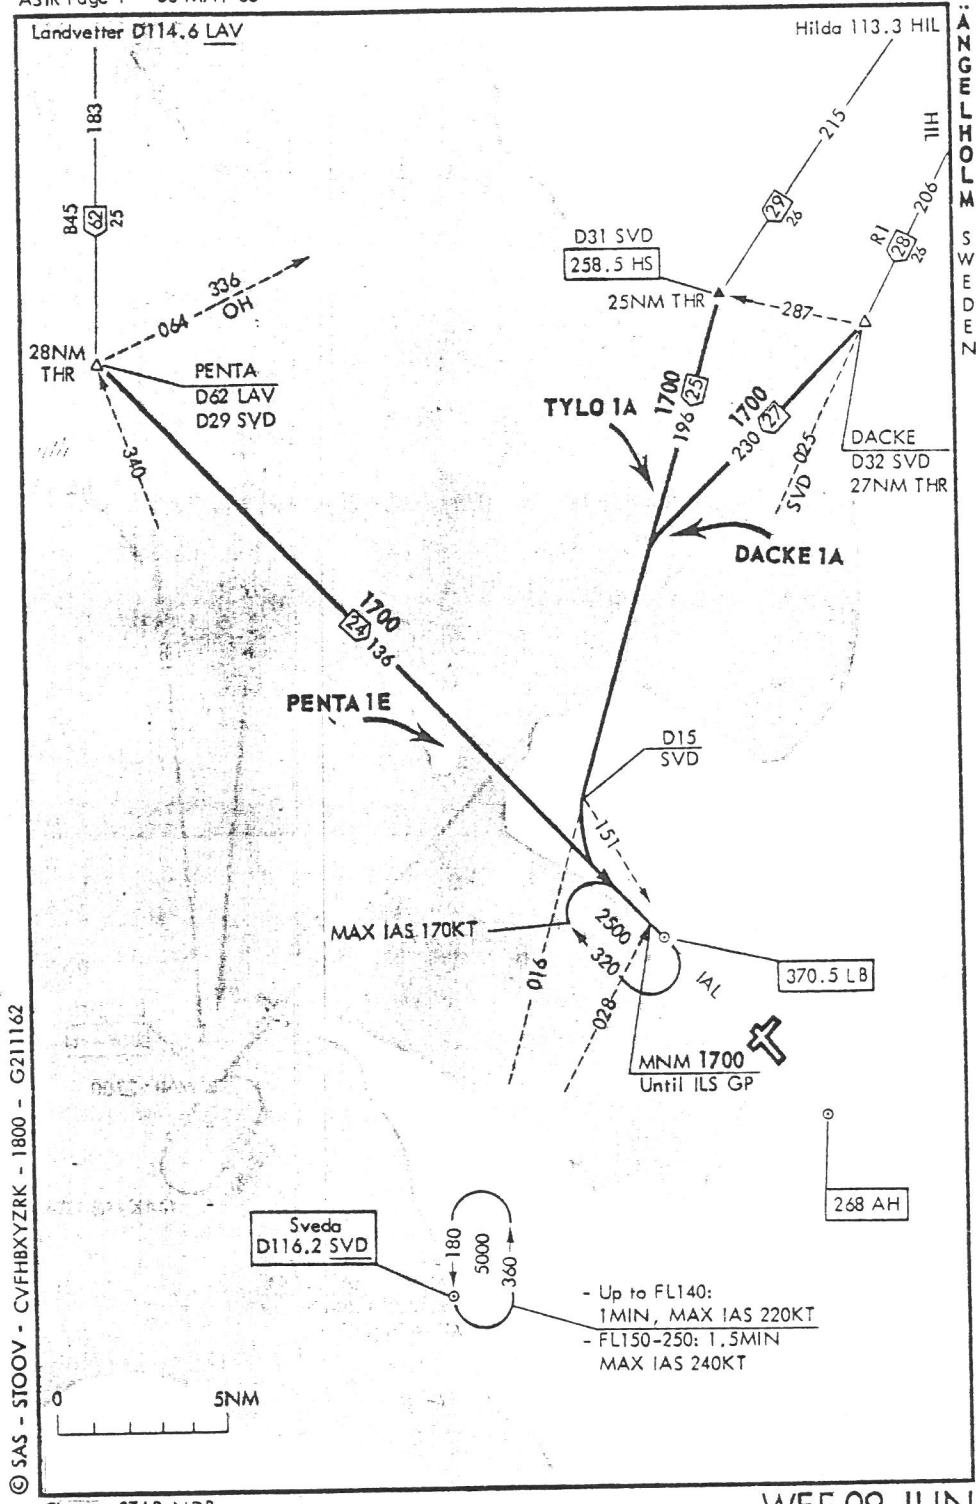
STAR RWY 14

Den 29 december 1983 befann sig en Fokker F 28 med linjenummer LF 551 på väg från Stockholm-Arlanda (ESSA), via luftled UR 1 på flygnivå (FL) 280 dvs 28 000 fots höjd, till Ängelholm (ESDB). Enligt den bandade radiotrafiken fick LF 551 kl 1438 ett färdtillstånd av Malmö kontroll innebärande tillstånd att sjunka från FL 280 till FL 70 via inflygningsväg ./. "Dacke 1 A" till Ängelholm. Se bilaga 1.

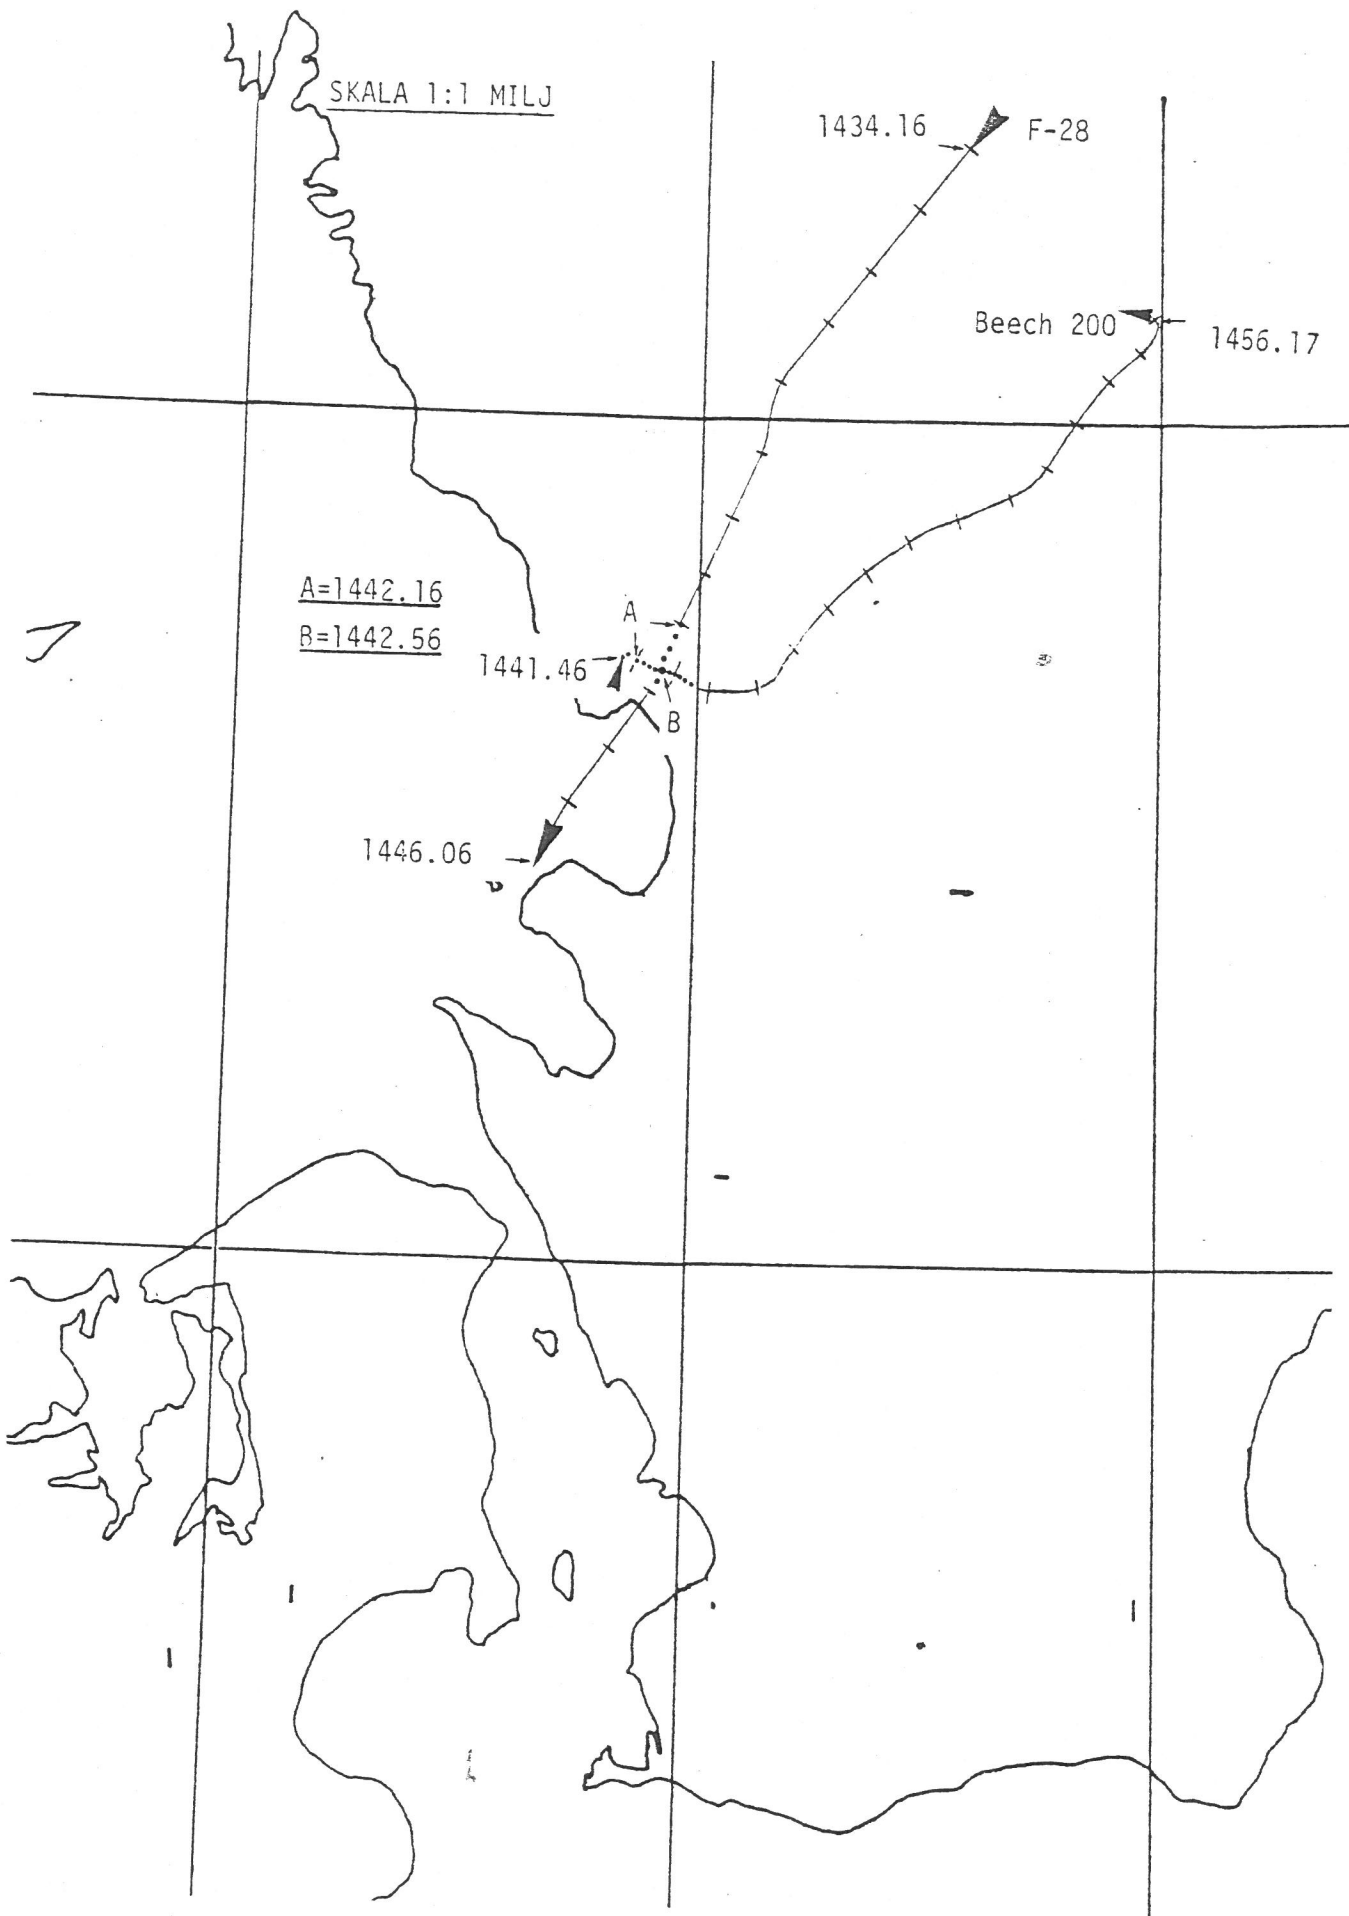
Kartskiss skala 1:1 milj

Klockan 1441 startade SE-IGV från bana 01 Halmstad för att efter högersväng flyga mot "Peter" VOR - normalt en kurs på ca 75°. Enligt PPI-filmen som tillställts kommissionen styrde SE-IGV efter högersväng i stället på en kurs av ca 110°. Efter ungefär 15 km flygning på i huvudsak denna kurs svängde SE-IGV upp mot "Peter" VOR. Under det att SE-IGV befann sig på kurs ca 110° skedde det i faktaredovisningen beskrivna kollisionstillbudet.

Skissen visar en F-28 på väg mot Ängelholm och en Beechcraft 200 som startat från Halmstad. F-28 fart är 570 km/h och Beech 200 är 300-390 km/h. Inget höjdmättnings-underlag finns på PPI-film.

Radarstationen har filmats med en bild per antennvarv, dvs 10 sek mellan ekopresentationerna. Från tidpunkt A=1442.16 har varje ekopresentation plottats. Vid B=1442.56 går ekona ihop. F-28 fortsatte mot Ängelholm och Beech 200 mot ost - nordost.
