STATENS HAVERIKOMMISSION (SHK)
BOARD OF ACCIDENT INVESTIGATION

Rapport C 1990:30
Luftfartshändelse 1989-10-16
Vid Ljusdals flygplats, X län
Ärende SE-FAG 88/89

SAMMANFATTNING AV UTREDNINGSRAPPORT C 1990:30
Ärende SE-FAG 88/89

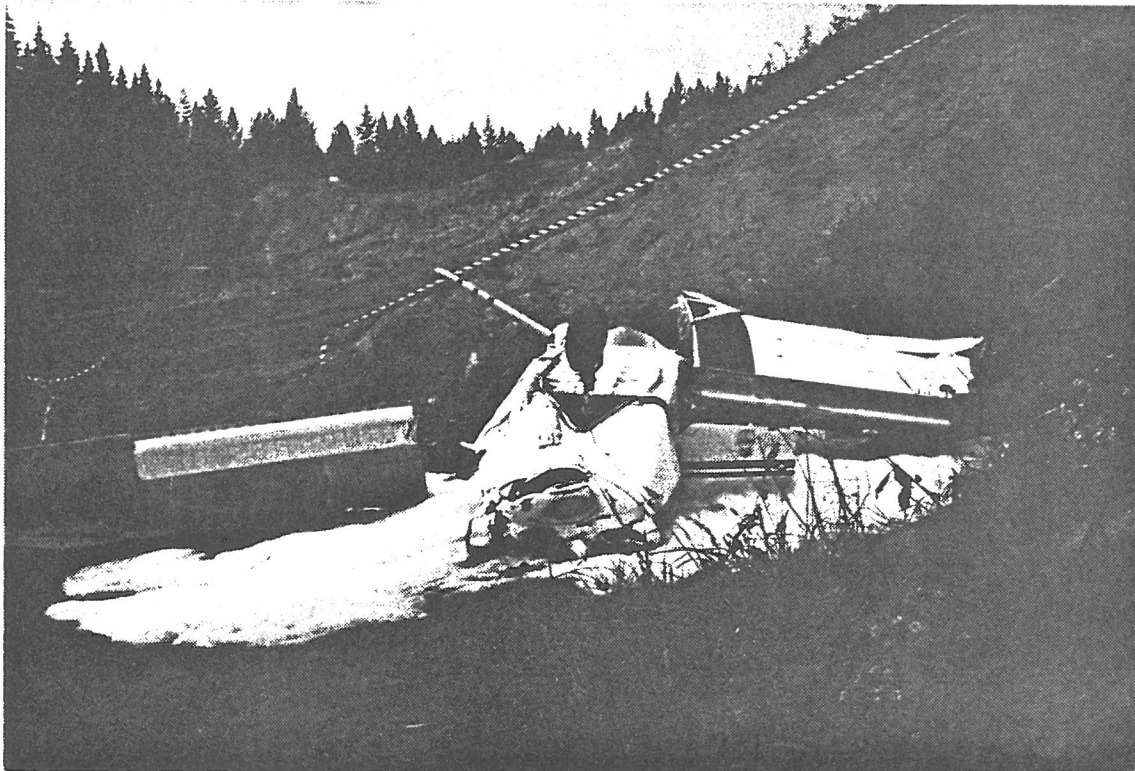
Fig 1

Flygkroppen var brusten bakom kabinen, vingarna var lossbrutna från kroppen, stjärtpartiet var sammanhållet men kraftigt skadat. Motorns infästning med fundament och stöttor var krökta och brustna. Landställ-
let var intakt monterat i vingar och nos. Propellerbladen var böjda bakåt, det ena ca 45°.
