STATENS HAVERIKOMMISSION (SHK)
BOARD OF ACCIDENT INVESTIGATION

Rapport C 1990:3
Luftfartshändelse 1989-07-18
Svegs flygplats, Z län
Ärende SE-TUO 70/89

SAMMANFATTNING AV UTREDNINGSRAPPORT C 1990:3
Ärende SE-TUO 70/89

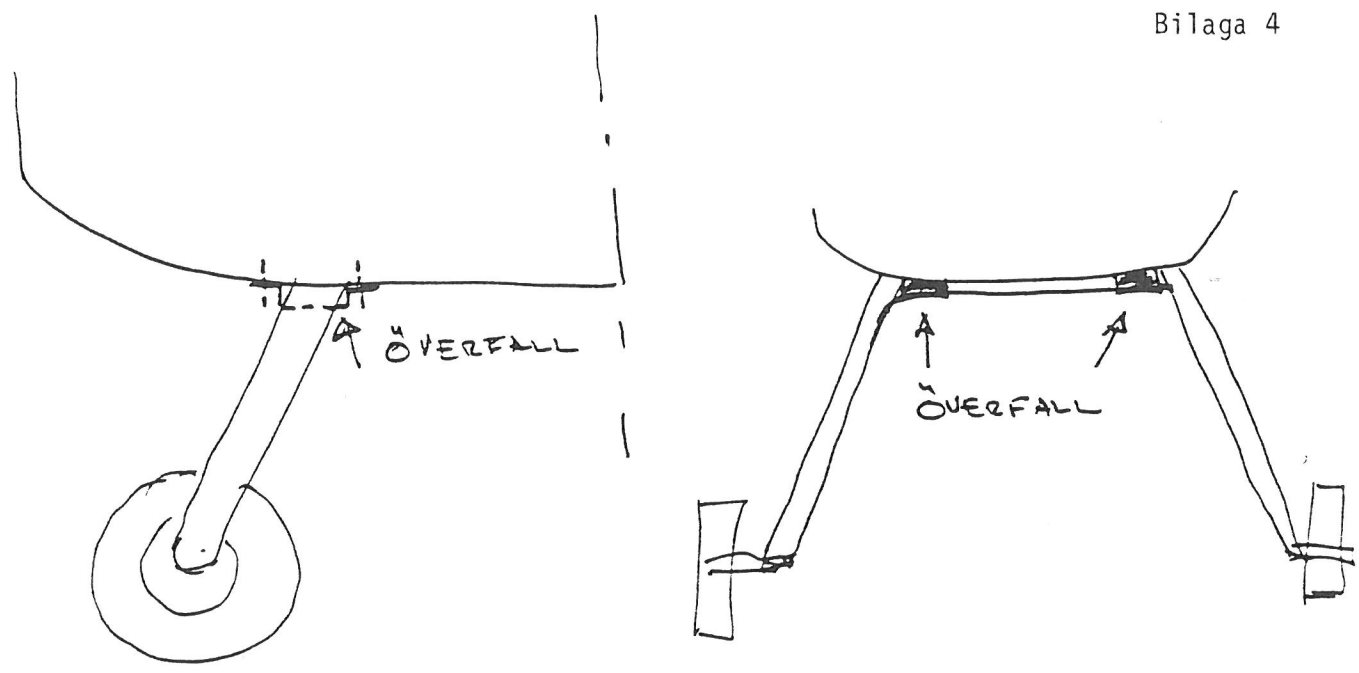
SKISS ÖVERFALL DIMONA-LANDSTÄLL

Landstället är infäst i kroppen via två stycken överfall (se bilaga 4). Den mittersta delen av stället är täckt med en plåt.

Vid kontroll av landstället konstaterades att ett av överfallen till landstället hade brustit på grund av rostangrepp. Vid kontroll av det andra omslaget befanns att det även i detta överfall fanns sprickbildningar och rostangrepp.

Med hänsyn till vridmärken på kroppen konstaterades att landstället vridits loss vid landningen på grund av att ett överfall hade brustit. Detta hade troligen skett vid starten eftersom plåten som föll från flygplanet täckte den mittersta delen av landstället och således hade pressats bort av landställets tyngd. Rostangrepp på överfallen är svåra att upptäcka om inte överfallen monteras bort.

Den hållare av överfallstyp som fäster landstället vid flygplankroppen är utförd av olämpligt material som lätt rostar. Rostskador är svåra att upptäcka utan demontering av överfallen. Den enkla konstruktionen bör dock göra att en demontering av detaljerna inte innebär några svårigheter. Ett väl genomtänkt och noggrant utfört underhåll borde därför ha avslöjat bristerna.

1 Samtliga ägare av flygplantypen bör anmodas att undersöka om landstället har utsatts för rostangrepp och sprickbildningar.

2 Vid årstillsynen av flygplantypen bör överfallen för landstället kontrolleras med avseende på sprickbildning och rostangrepp.

3 Möjligheten att byta till ett mera beständigt material i överfallen bör undersökas.
