STATENS HAVERIKOMMISSION (SHK)
BOARD OF ACCIDENT INVESTIGATION

Rapport C 1990:15
Luftfartshändelse 1989-05-04
Trollhättans flygplats, P län
Ärende SE-TBD 28/89

SAMMANFATTNING AV UTREDNINGSRAPPORT C 1990:15
Ärende SE-TBD 28/89

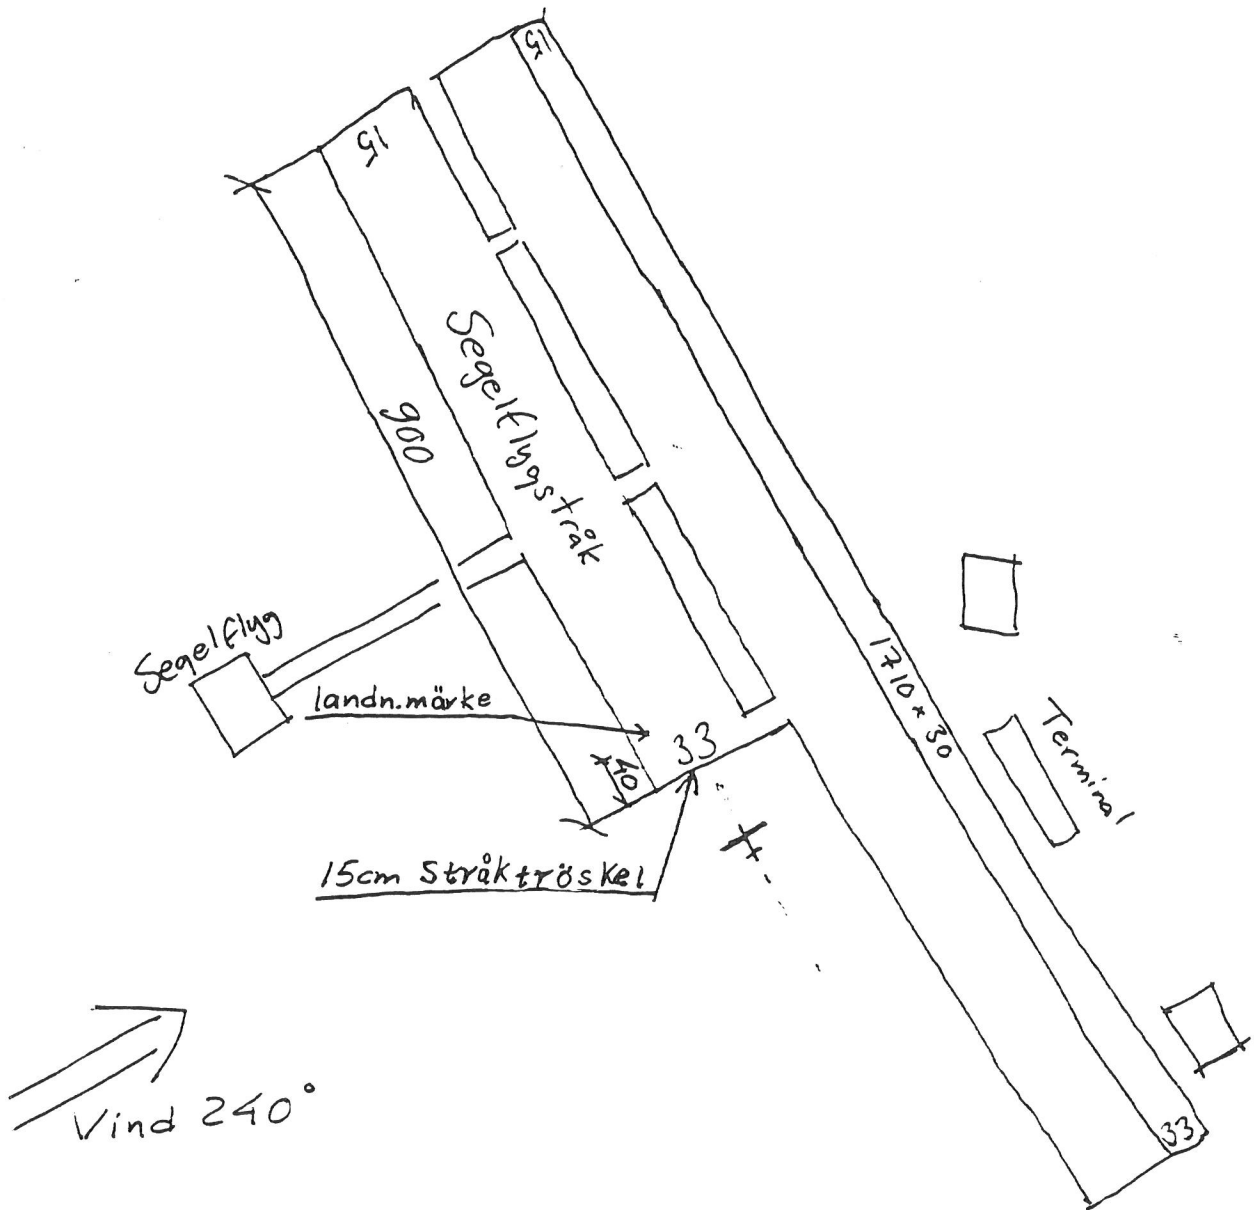
Skiss Trollhättan - Vänersborg flygplats ESGT

Haveriet berodde på att sporren vid landning tog i en ca 15 cm hög kant vid bantröskeln.

Trollhättan-Vänersborgs flygplats, ESGT. Segelflygstråk 33 (grässtråk) var i användning. Landningsmärke var utlagt ca 35-40 m från stråktröskeln. Stråktröskeln är ca 15 cm högre än åkern före. Se bilaga 2.
