HAVERI

Flygplan SK 50 ur F 15

Den 9 augusti 1983

UTREDNINGSRAPPORT SK 50 44/83

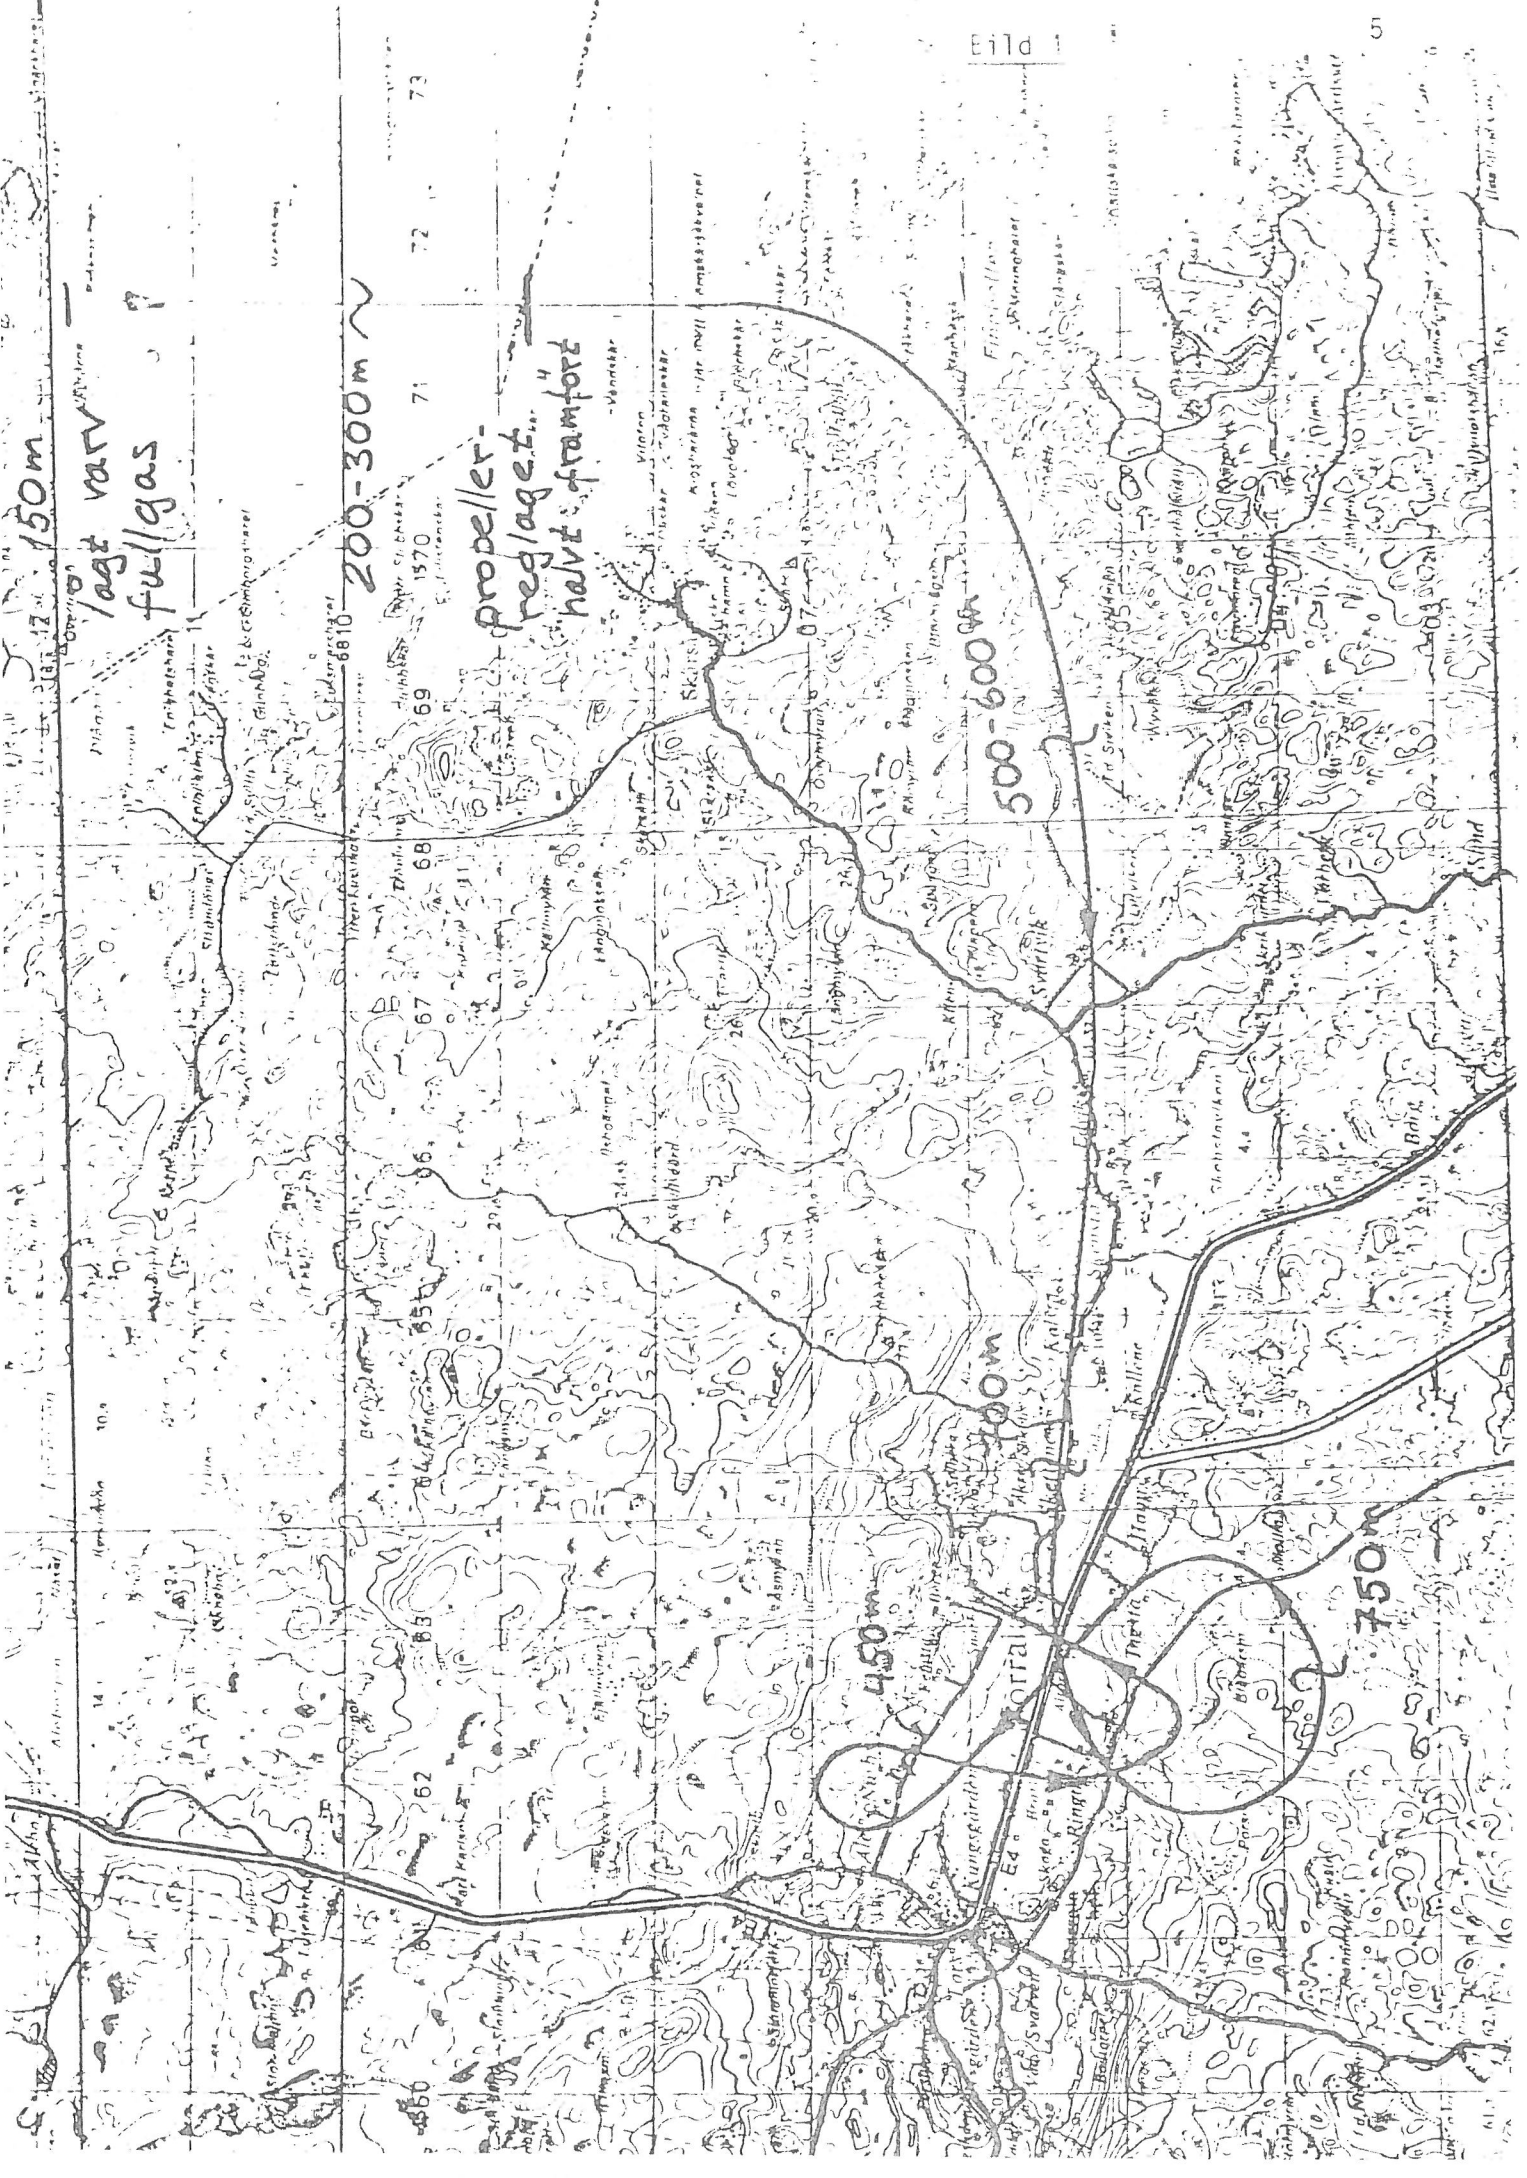
Bild 1

Flygbanorna före och i samband med nödlandningen enligt bild 1 oinstående sida.

150 m
lagt varv
fullgas

200-300 m

propeller-
reglaget
havt framført

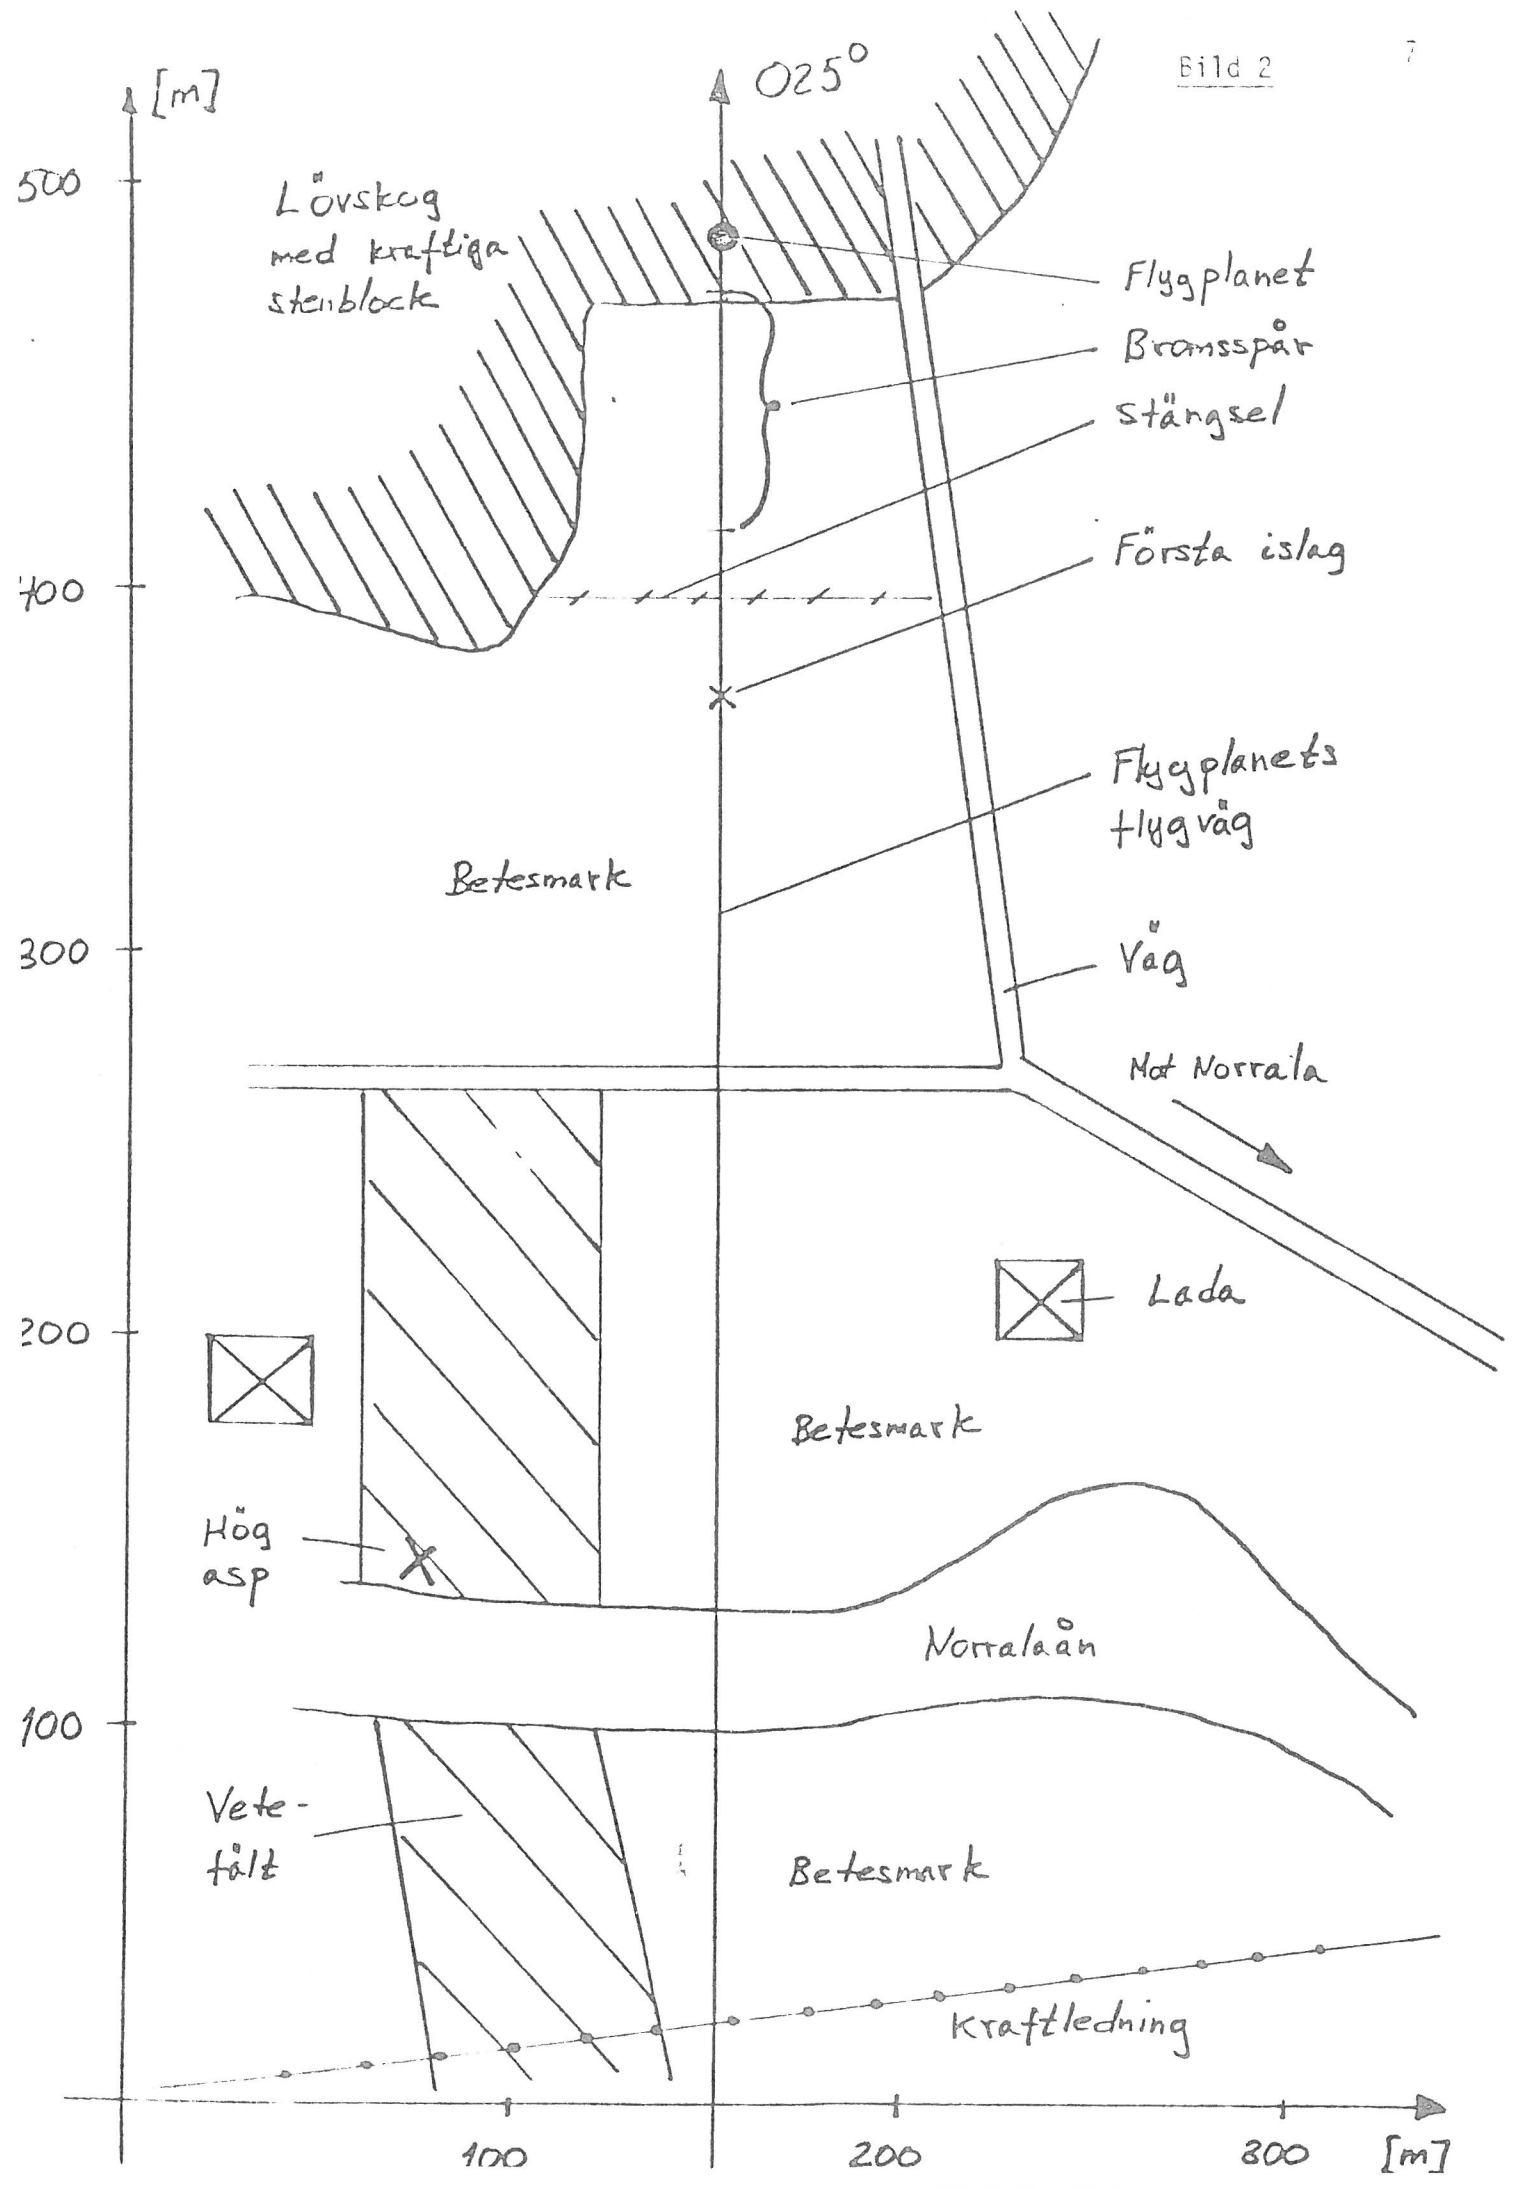
Fältet är 257 m långt och grästäckt samt avsett för kreatursbete. Nödlandningsriktningen var 025°. Fältytans södra del är relativt jämn och plan. Strax söder om fältet finns en kraftledning och ett större träd. Fältet avgränsas i väster av skog och i öster av en grusväg. Fältets norra del lutar uppför och är mera ojämn och norr om den öppna fältytan finns ett antal större stenar och träd där flygplanet slutligen hamnade.

Skiss över fältet enligt bild 2 omstående sida.
