HAVERI
SE-HIV
Helikopter Hughes 269C
invid sjön Lossen Z län
9 december 1983

UTREDNINGSRAPPORT SE-HIV 80/83

Juni 1984

angående haveri

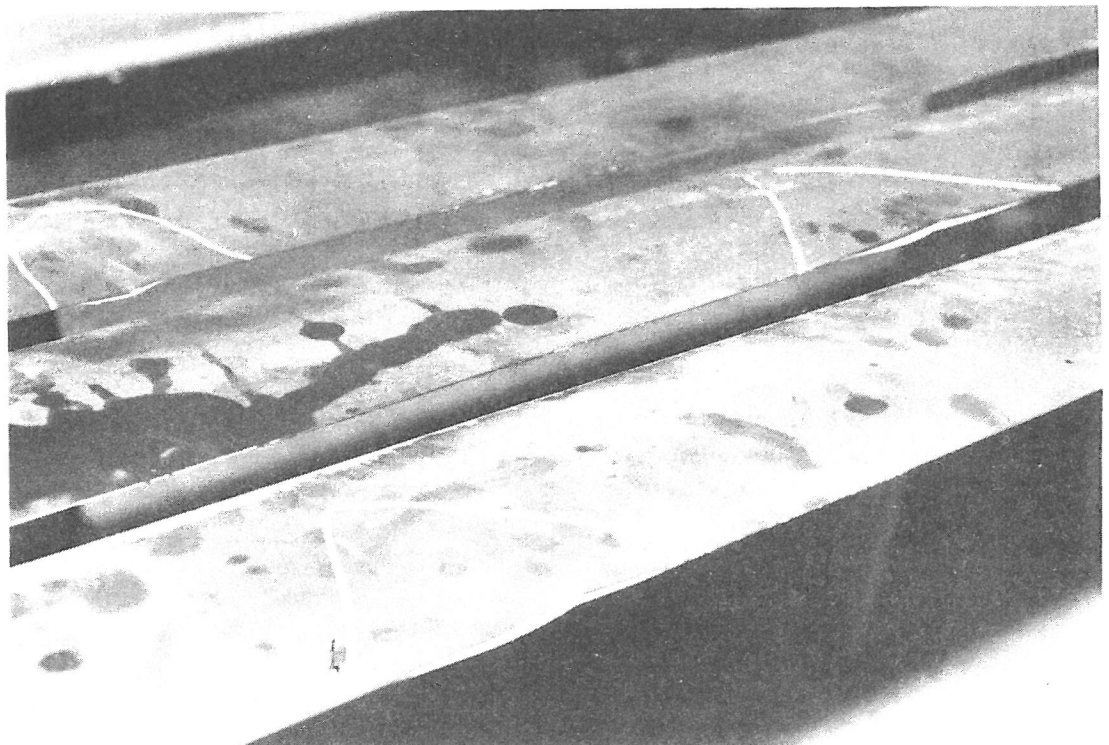
samtliga blad har fått veckbildning (kompressionskador i bladens bakre kanter), se fig 1 och 2.

Fig 2 Skador på bladens bakkant

Vid inkoppling av rotorsystemet under normalt startförfarande i sträng kyla erhöles en chockbelastning på rotorerna som vridskadade stjärtrotoraxeln och slog huvudrotorbladen så snabbt mot stötdämparna i rotornaget att dessa gick i sina ändlägen och bladen erhöles kompressionsbucklor i bakkanterna.

Luftfartsverket bör för helikopteroperatörer som använder Hughes 269 påpeka riskerna för frysning av frihjulet i rotorväxeln om felaktig olja används och/eller växeln inte hålles varm med kapell vid parkering i sträng kyla.
