## HAVERI

SE-EAX typ Cessna 172F  
vid Sundbro flygplats, Uppsala  
16 september 1983

UTREDNINGSRAPPORT SE-EAX 66/83

ANGÅENDE HAVERI VID SUNDBRO FLYGPLATS, UPPSALA

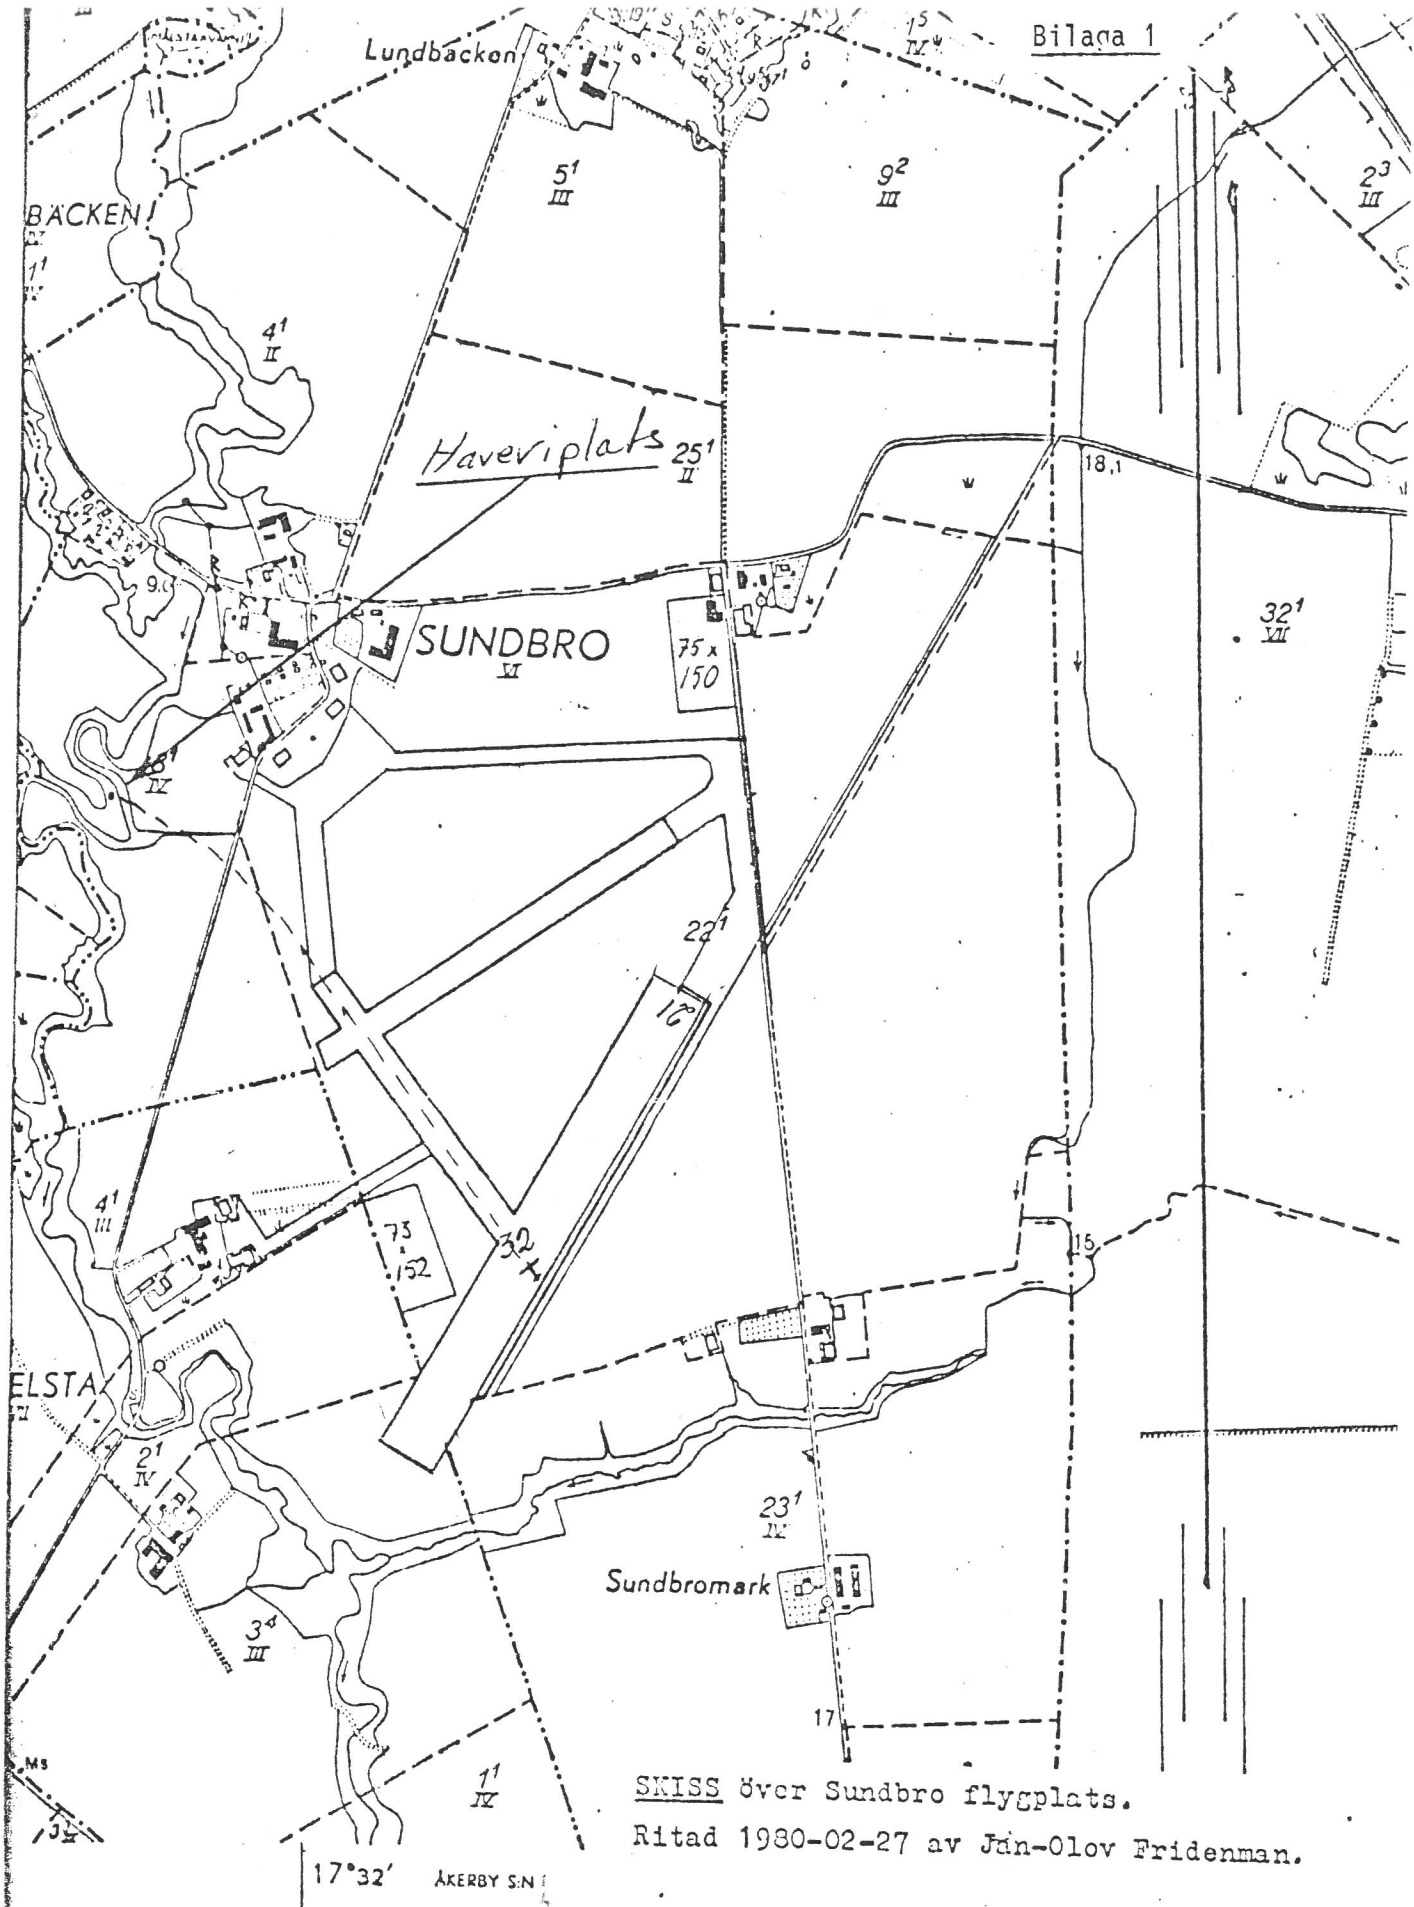
B I L A G A

gänglig längd på startbanan varit för kort. Flyghandboken för Cessna 172 innehåller bl a tabeller vilka visar inverkan på startsträckans längd vid varierande vindar, markbeskaffenhet, flygplanvikt och yttertemperatur. Två knops medvindskomponent innebär en ökning av rullsträckan av 10 %. En ungefärlig bedömning av vindstyrkan vid starten är ca 8 knop, alltså en 40 % ökning av rullsträckan jämfört med vindstilla. Enligt samma handbok innebär våt gräs bana med långt gräs en ytterligare ökning av rullsträckan med 50 %. Då gräset enligt uppgift alltid hålls välskött vid Sundbro bör det räcka med 40 % tillägg på rullsträckan. Den härav framräknade rullsträckan till normal lättningss fart blir 550 meter. Den totala startdistansen till dess planet nått 15 meter över terränghinder blir ca 990 meter. Tillgänglig banlängd på stråk 32 är 470 meter dvs ca 80 meter för kort. Distansen från startposition stråk 32 till haveriplatsen är enligt skiss (se Bilaga 1) ca 860 meter, dvs 130 meter för kort.

SKISS över Sundbro flygplats.  
 Ritad 1930-02-27 av Jän-Olov Fridenman.
