HAVERI
Hängglidare
ASG 21
Högdalstoppen
18 september 1983

UTREDNINGSRAPPORT Häng 67/83

STATENS HAVERIKOMMISSION

UTREDNINGSRAPPORT

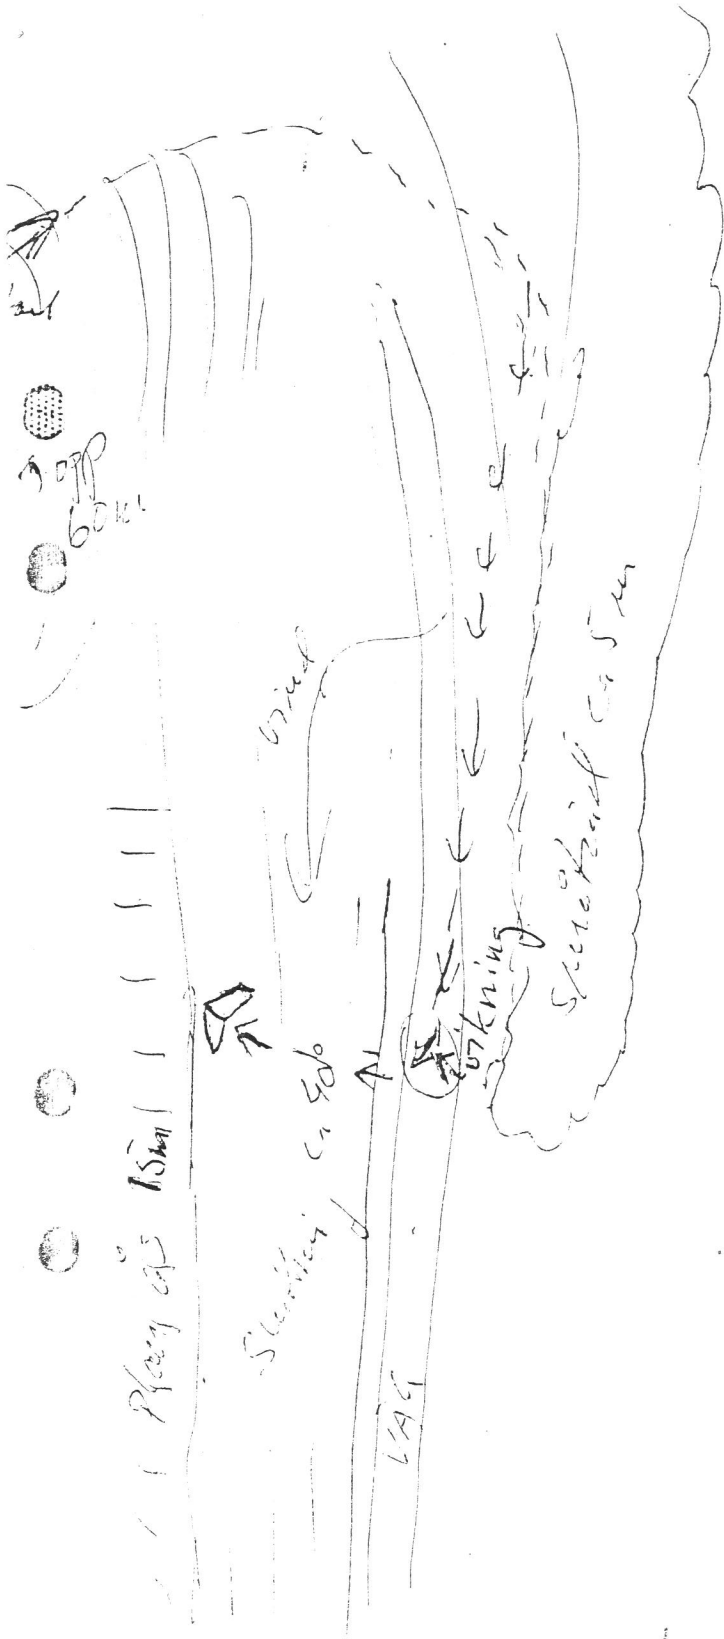
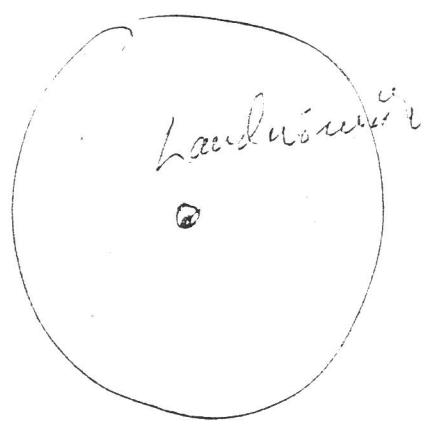
Hängglidaren hade med nosen före flugit in i sidan på sandåsen nära toppen ungefär där trädraden slutar.

Efter start i motvind och sväng till medvind har hängglidaren ställt på grund av vindstörning vid låg flygfart varefter den vikt sig och okontrollerat kolliderat med marken.

Wind ca 220/8-12 kt
