UTREDNINGSRAPPORT SE-GLZ 65/83

UTREDNINGSRAPPORT

ANGÅENDE HAVERI

VID VÄG 375, ARJEPLOG, BD LÄN

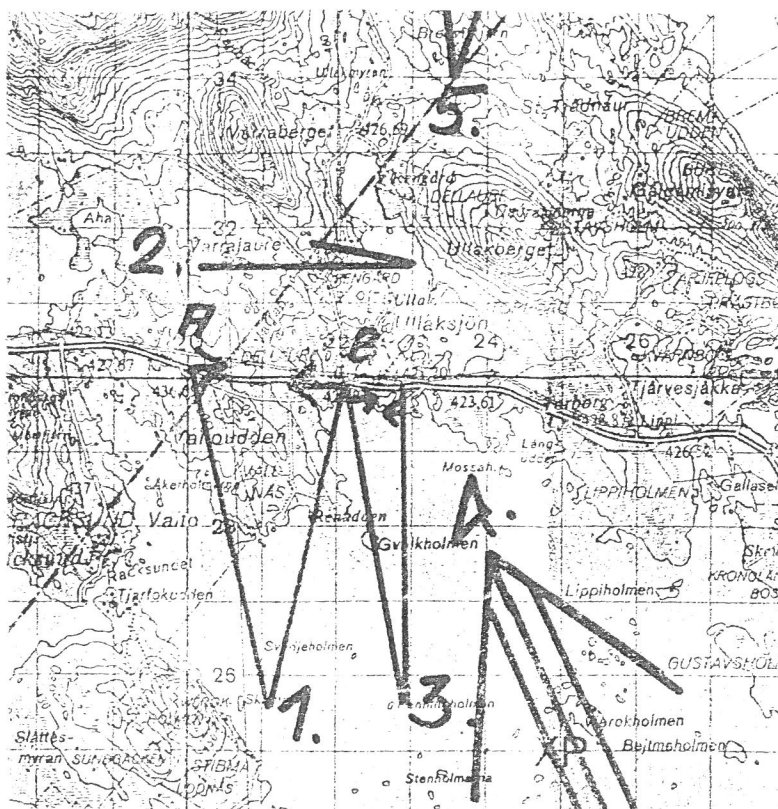
Fig 1. Avspärrnings- och landningsområden

Polisen har på en karta ritat in avspärrnings- och landningsområdena, se Fig 1.

1. Det avspärrade området på väg 375, ca 2 km långt
A och B = polisens stoppbilar
2. Landningsriktning
3. Avsnitt av vägen där planet landade, ej avspärrat
4. Vindriktning
5. Inflygningsriktning

Den polisman som utfört avspärrning av vägen har bl a uppgivit: Vägen stängdes av enligt förarens anvisningar. Landningen skedde ändock utanför det avspärrade området. Polis- mannen fann detta upprörande eftersom det fanns hjortronplockare och parkerade bilar vid sidan av vägbanan. Som anledning till att landningen inte skedde inom avspärrningen uppgav föraren att det var fördelaktigare att landa bortom avspärrningen på grund av sidvind och terrängens utformning.

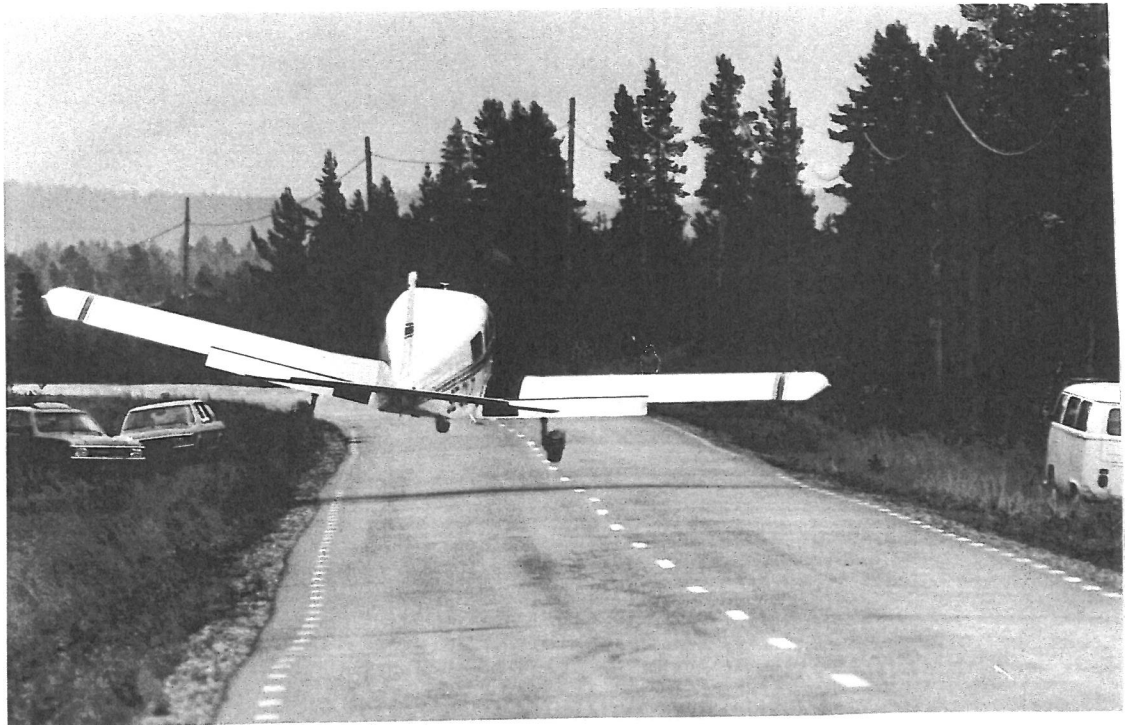
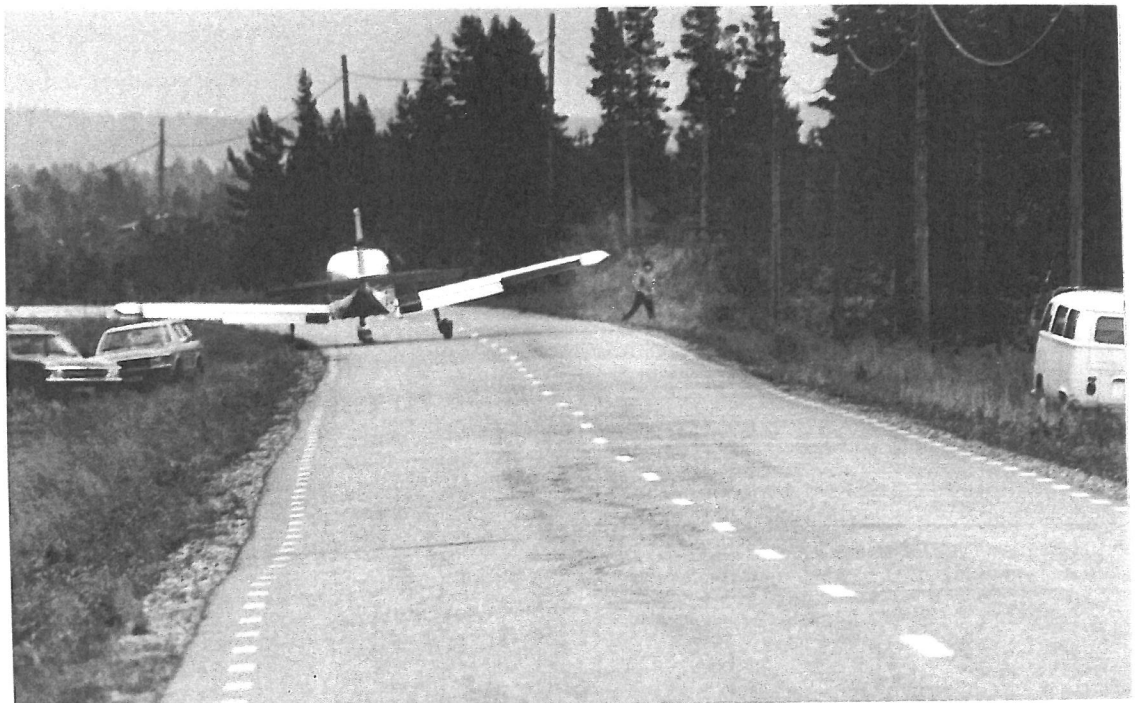
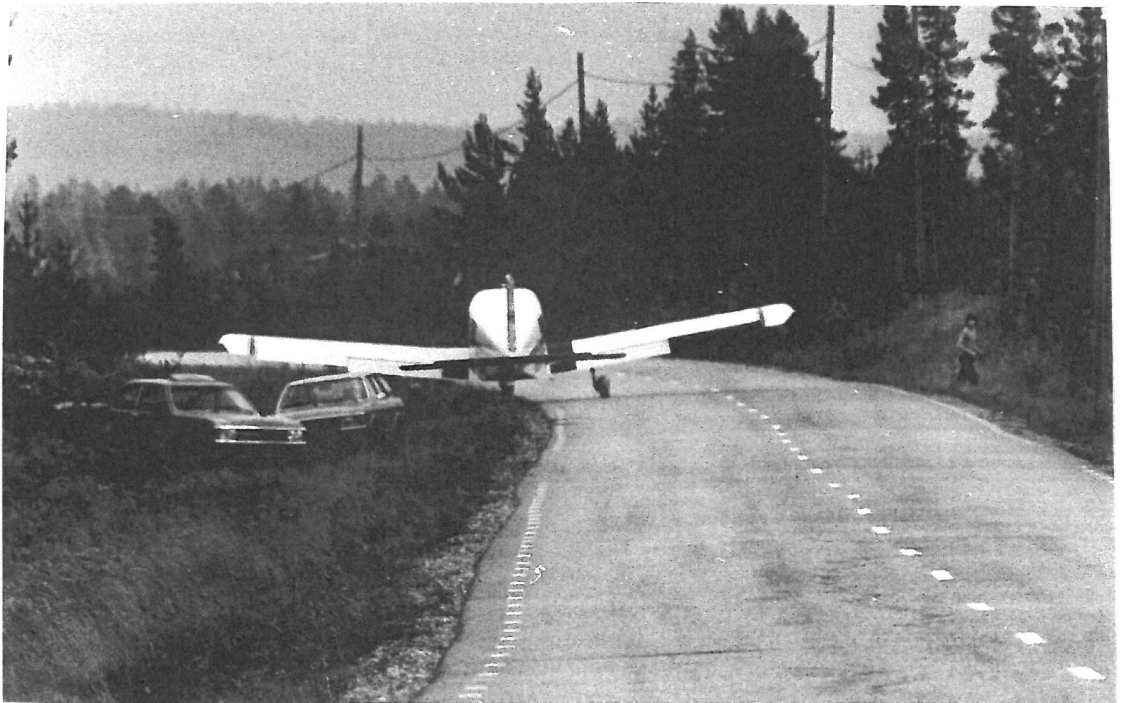
Den misslyckade landningen fotograferades av en fotograf som var polisen behjälplig vid avspärrningen av vägen. Enligt fotografierna fanns det vid tillfället folk och parkerade bilar intill vägbanan. Se fig 2 - 4.

Vid landningsförsök på en asfaltväg sattes flygplanets vänstra landställ utanför asfaltkanten med påföljd att flygplanet rullade av vägen och skadades.

Föraren landade på en för smal bana och längs en vindstörande skogsridå. Han kunde i samband med vindstörning inte kontrollera sättningen och åkte därför av banan.
