STATENS HAVERIKOMMISSION (SHK)
BOARD OF ACCIDENT INVESTIGATION

Rapport C 1990:10
Luftfartshändelse 1989-07-06
Malmköping, D län
Ärende SE-UHC 54/89

SAMMANFATTNING AV UTREDNINGSRAPPORT C 1990:10
Ärende SE-UHC 54/89

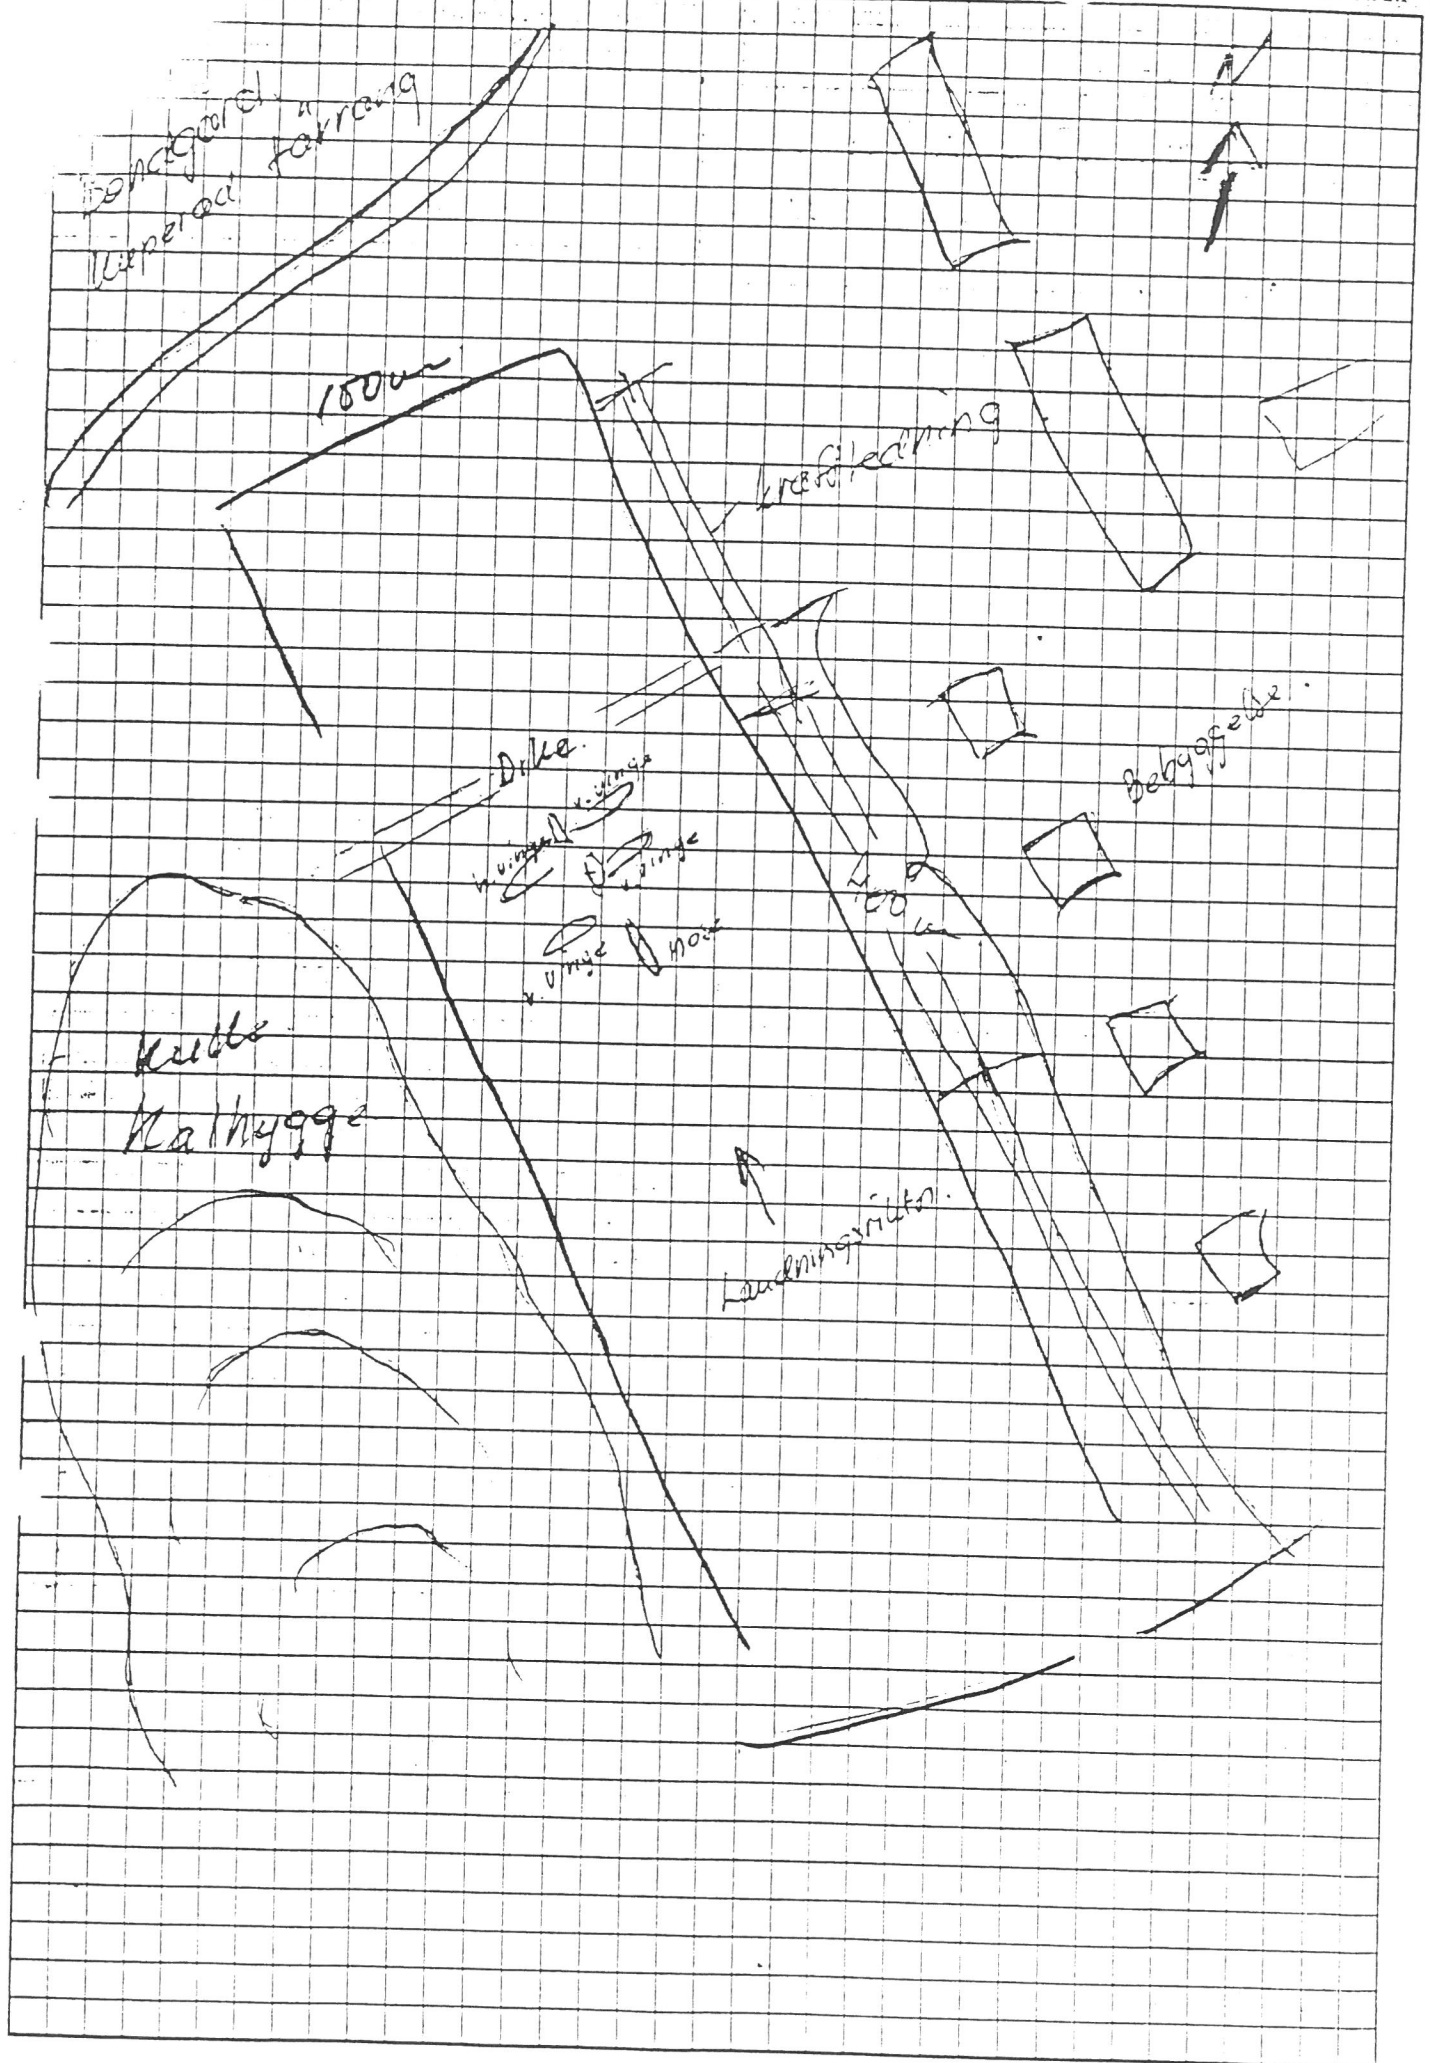
HAVERIPLATS

Haveriplatsen är belägen i en rågåker med drygt en meter höga strån, ca 400 m x 100 m. Ett djupt dike löpte tvärs över fältet vid sista tredjedelen. Parallellt med fältet väl vid sidan om och till höger löper en kraftledning och på andra sidan denna finns bostadsbebyggelse. Grödan har visat sig vara mycket seg och stark vilket har bidragit till en snabb uppbromsning.

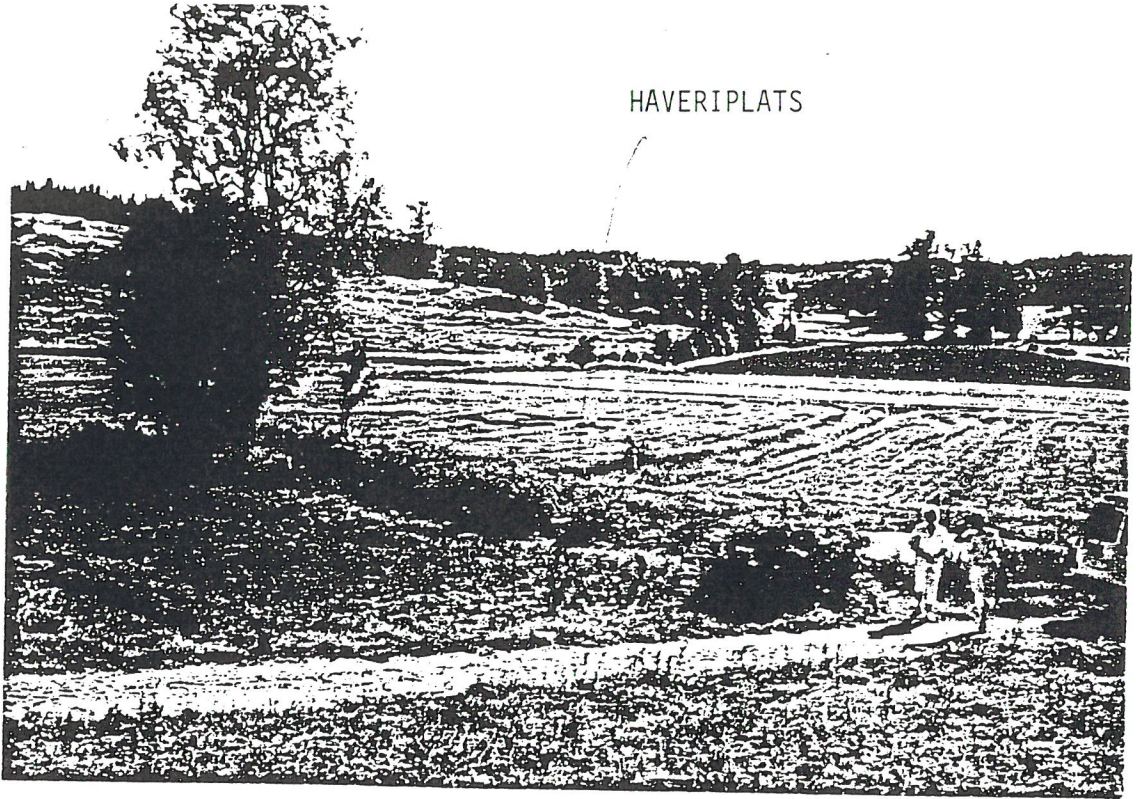
1.

Flygplanet hamnade på rygg i färdriktningen. Nosen var kraftigt skadad, instrumentbrädan hade lossnat från sina fästen, huven var krossad. Bakkroppen var knäckt och hade hamnat under höger vinge. Stabilisatorn var bruten i två halvor. Flygplanets vingtankar var helt fyllda med vatten. Samtliga skador bedöms ha uppkommit i samband med haveriet.
