STATENS HAVERIKOMMISSION (SHK)
BOARD OF ACCIDENT INVESTIGATION

Rapport C 1990:14
Luftfartshändelse 1989-03-29
Nolvik, Säve flygplats, Ö län
Ärende SE-UBY 16/89

SAMMANFATTNING AV UTREDNINGSRAPPORT C 1990:14
Ärende SE-UBY 16/89

Luftfartyg typ:	Technoflug "Piccolo"
Tidpunkt för händelsen:	1989-03-29 ca kl 14.00
Plats:	Nolvik, omedelbart väster om Säve flygplats, Ö län
Typ av flygning:	Typkontrollflygning av motorsegelflygplan
Väder:	CAVOK, vind 290°/15-20 knop
Antal ombord:	1
Personskador:	Föraren omkom
Skador på luftfartyget	Totalhaveri
Förarens ålder, certifikat	43 år, A, S
Förarens flygtid:	146 timmar motorflyg 1036 timmar segelflyg

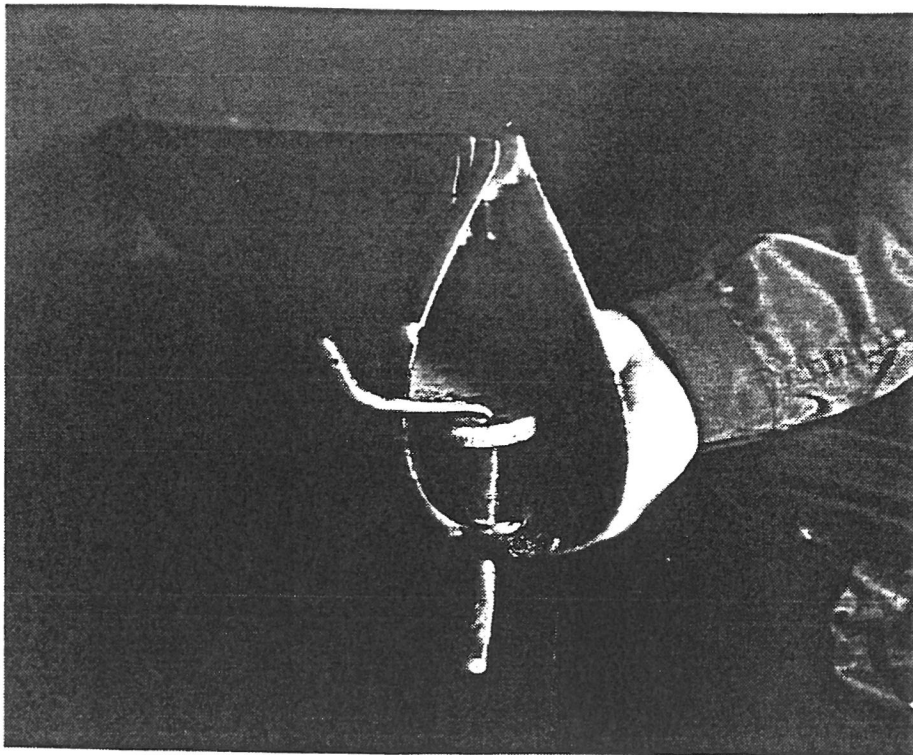
Vid undersökning framkom följande. Märken visar klart att den bult med vilken höger vingstötta ansluts och fixeras mot flygplanskroppen varit felmonterad. Bulten var korrekt låst med sin låsnål (fokkernål), se nedanstående fotografi, fig. 1.

Fig 1. Fotografi av den skadade bulten och vingstöttans fästöra.

I detta fall har stöttans nedre fästöra monterats bakom de båda fästöronen i kroppen. Trots detta har bulten kunnat föras genom samtliga öron och kunnat låsas med sin låsnål. Därvid har stöttan vilat endast mot den smala delen av bulten och ej fixerats mot den grövre delen, som avsetts med konstruktionen.

Vid den felaktiga monteringen vilar hela kraften på bultens avsmalnade del som är ca 6 mm i diameter. Normalt skall belastningen tas upp av en 11,5 mm tjock del av bulten. Bultdelen med den mindre diametern kan ej ta upp de aktuella krafterna.

I det aktuella fallet har belastningen under flygningen medfört att bulten deformerats och glidit ur sitt läge, varvid höger vinge rest sig.

Tillverkaren har efter haveriet tagit fram en mindre klots monterad i skalet på stöttan. Den förhindrar att stöttans fästöra kan glida in i felaktigt läge.

Tillverkaren har omedelbart efter haveriet gjort en modifiering av vingstöttornas nedre infästning. Detta har skett genom att en klots monterats i nedre delen av varje stötta. Modifieringen har getts ut som en AD-not av Luftfahrt Bundesamt.
