Slutrapport RL 2018:10

Olycka på Skövde flygplats den 26 juli 2018 med segelflygplanet SE-SKF av modellen GROB G 103 C "TWIN III", opererat av en privatperson.

Diariernr L-94/18

2018-12-06

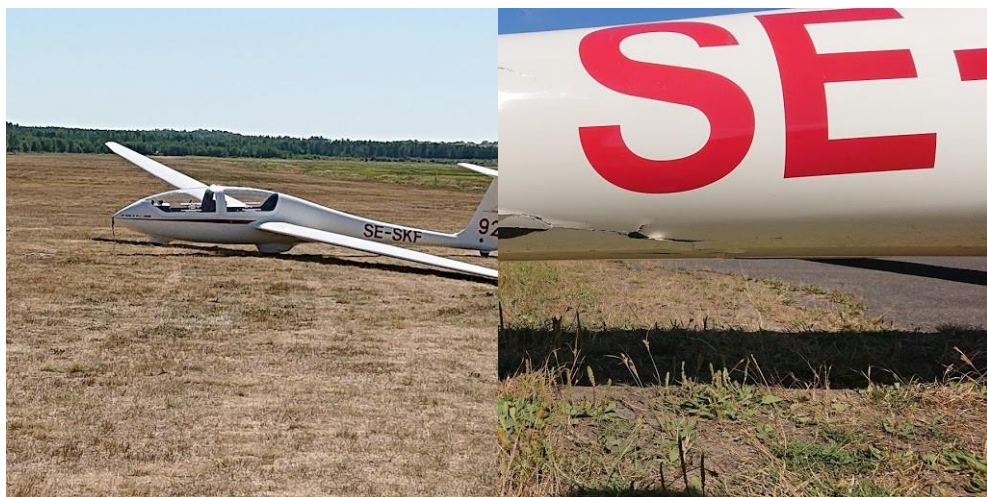
Landningen blev hård med noshjulet först, varefter flygplanet kanade sidledes innan det stannade. Piloten kunde själv lämna flygplanet och var oskadd. Flygplanet fick betydande skador på bakkroppen (se figur 2) och på nos- och huvudhjul.

Figur 1 och 2. Flygplanet efter olyckan med skador på bakkroppen. (Foto: Skövde flygklubb).

Att piloten blev stressad när det inte fanns några höjdmarginaler kvar kan vara anledningen till att luftbromsreglaget av misstag användes åt fel håll, vilket i sin tur ledde till att den högra vingen kom i kontakt med trädkropparna. Detta ledde till en girstörning och var sannolikt en orsak till att sättningen blev hård och att flygplanet sedan kanade åt sidan.
