## *Slutrapport RM 2017:02*

**Allvarligt tillbud vid sjön Gilten söder om Namsos, Norge, den 27 februari 2016 med en helikopter HKP 14D ingående i en rote, opererad av Försvarsmakten.**

Diariernr M-4/16

2017-10-03

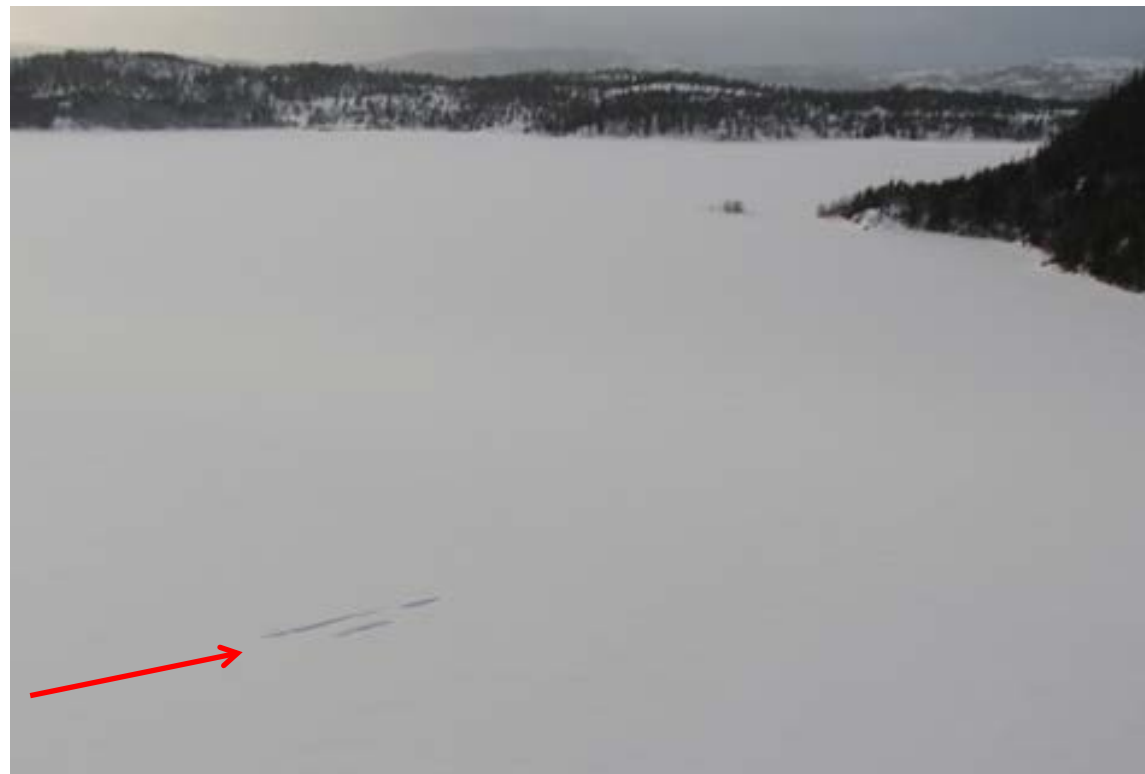
På grund av det dåliga flygvädret och mörkrets inbrott undersöktes platsen för händelsen först påföljande dag. I samband därmed uppmättes släpspår från helikopterns samtliga hjulstäl i snön och i stöpisen på sjön. Spåren var som mest cirka 20 meter långa och cirka 50 cm djupa (se figur 1).

Figur 1. Platsen för händelsen med spår i snön. Pilen visar flygriktningen. Bilden ger även en uppfattning om de rådande terrängförhållandena och möjligheterna att kunna landa i närheten av platsen där händelsen inträffade. Foto: Försvarsmakten.

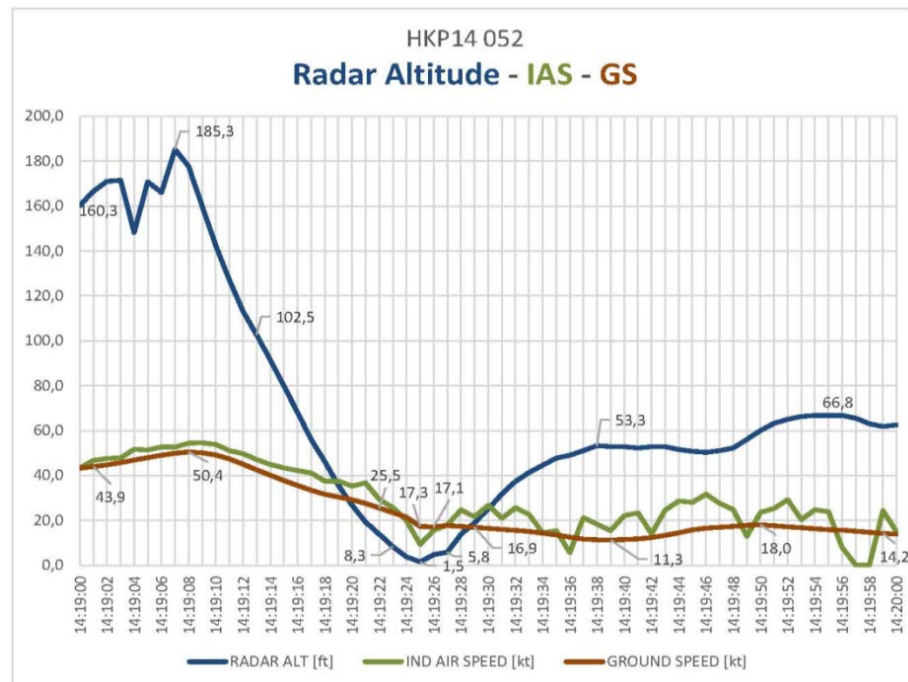
Under den sjunkande flygbanan längs den sluttande terrängen ner mot sjön visar färddata att rotetvåans lufttryckshöjd minskade med ca 640 fot på 37 sekunder. Detta ger en genomsnittlig sjunkhastighet på drygt 1 000 fot/min från passage av krönet till islaget. Under samma period minskade farten från 48 knop till 17 knop. Sjunkhastigheten minskade strax före islaget. Radarhöjden minskade från 185 fot till 0 fot på 18 sekunder.

Figur 2. Illustration av förändringar i radarmätt höjd över marken (Radar Altitude), IAS<sup>10</sup> och GS i samband med markkollisionen (tidsangivelser i UTC). Källa: FDR-registrerad data.

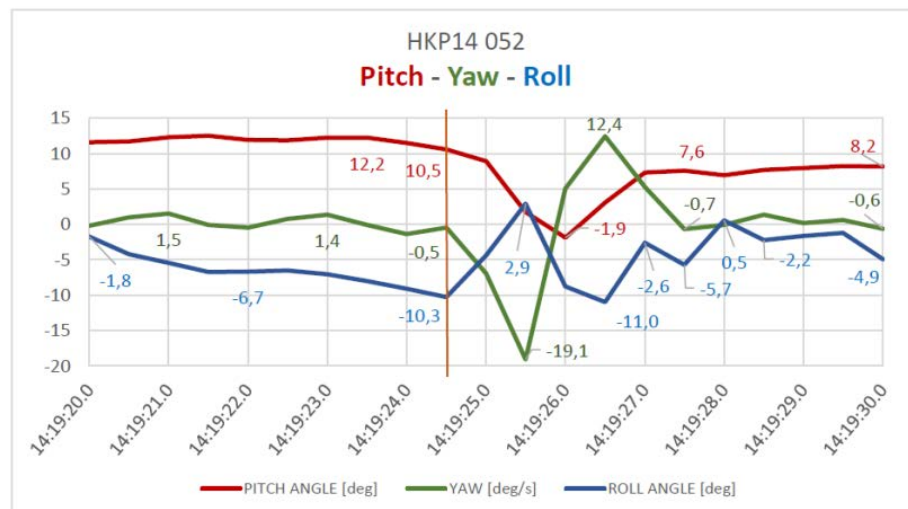
Figur 3. Förändringar i attityd- (pitch), gir- (yaw) och rollvinkel i samband med markkollisionen från utläst FDR-data (tidsangivelser i UTC). Källa: FDR-registrerad data.

Vid händelsen var enligt FDR-data helikopterns tippvinkel 12,2 grader nos upp ca en sekund före första islaget och ändrades under förloppet till minus 1,9 grader nos ner ca en sekund efter islaget. Varken stjärtbom eller någon annan del av helikoptern uppvisade några skador vid inspektion efter händelsen.

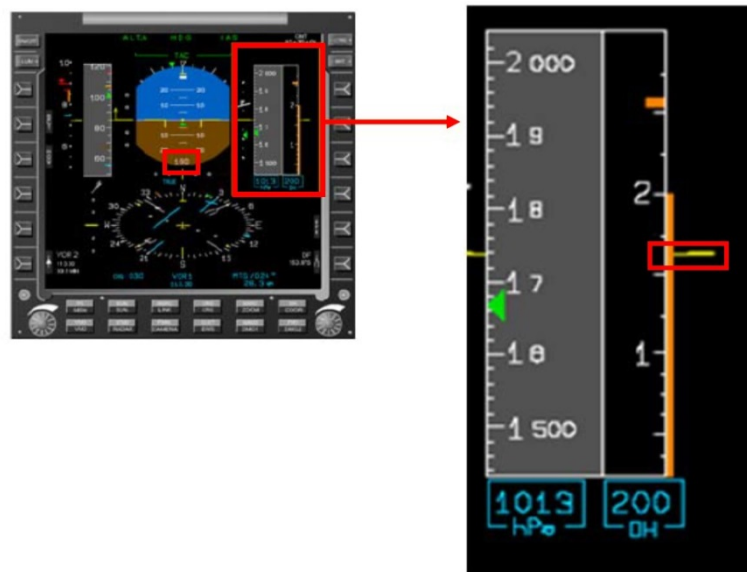
Figur 5. Flight Navigation Display med tryckhöjd- och radarhöjdinstrument. Radarhöjden visas med ett gult streck på skalan till höger samt på horisontgyrot. Decision Height är här vald till 200 fot.

Båda piloterna kan var för sig ställa in en varningshöjd, ”Decision Height” (DH) och olika värden kan väljas för respektive pilot. Önskat värde för DH väljs genom ett vred på displayramen, varvid värdet visas nedanför radarhöjds skalan på skärmen. Om inget värde väljs visas helikopterns grundinställning för DH som är 0 fot.

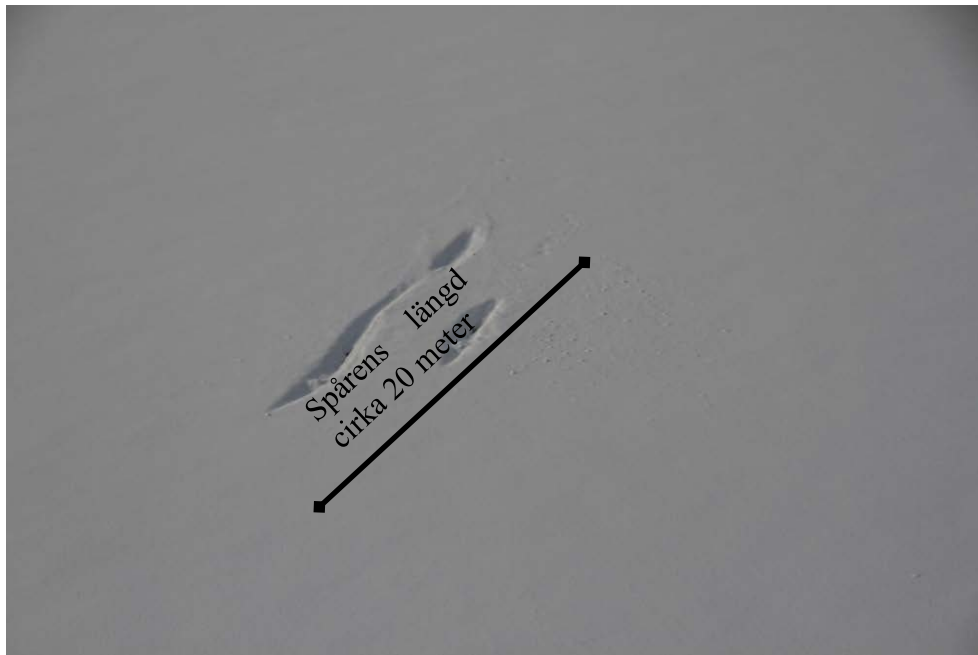
Händelsen inträffade på sjön Gilten 30 km söder om Namsos i Steinkjer kommun i Nord-Trøndelag i Norge. Gilten omges av skogsklädda berg och var frusen vid tiden för tillbudet. Det översta lagret i bestod av tunnare så kallad stöpis och över denna låg ett cirka 50 cm tjockt snötäcke.

Figur 7. Spåren i snö och is. Spårens djup uppgick till ca 50 cm på de djupaste ställena i stöpsen. Källa: Försvarsmakten.

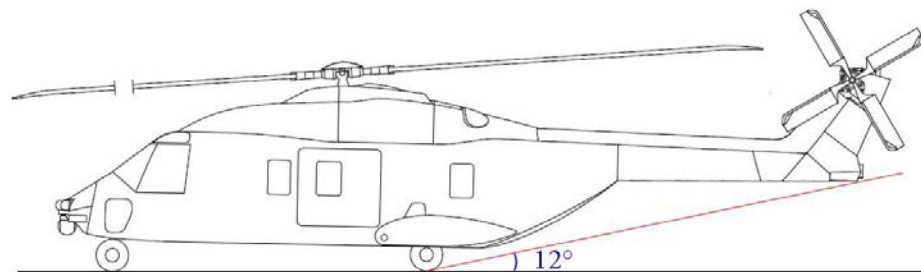
Helikopterns manualer anger att en tippvinkel med mer än 10 grader nos upp under 10 fots flyghöjd kan leda till att stjärtbommen slår i marken. Med infjädrat landställ är vinkeln mellan huvudställets nedersta punkt och stjärtbommen ungefär 12 grader. Med landstället i utfjädrat läge är vinkeln från stjärtbommen till landstället enligt haverikommissionens beräkningar strax under 13 grader.

Figur 8. Vinkeln mellan huvudställets nedersta punkt och stjärtbommen är ca 12 grader vid infjädrat landningsställ.

På grund av den höga nos upp-vinkeln cirka en sekund före islaget har marginalerna till ett islag med stjärtbom och stjärtrotor varit mycket små. Tack vare att landstället var utfällt minskade dock tippvinkeln så mycket under infjädringen av landstället att de bakre delarna av helikoptern inte skadades av isytan. Om landstället i stället hade varit infällt hade stjärtbommen med stjärtrotorn varit först att träffa marken. Uppbromsningen av farten vid kontakten med snöytan har även bidragit till ett nos-ned-moment som ökade frigången för stjärtbom och stjärtrotor (se figur 8 och 9).

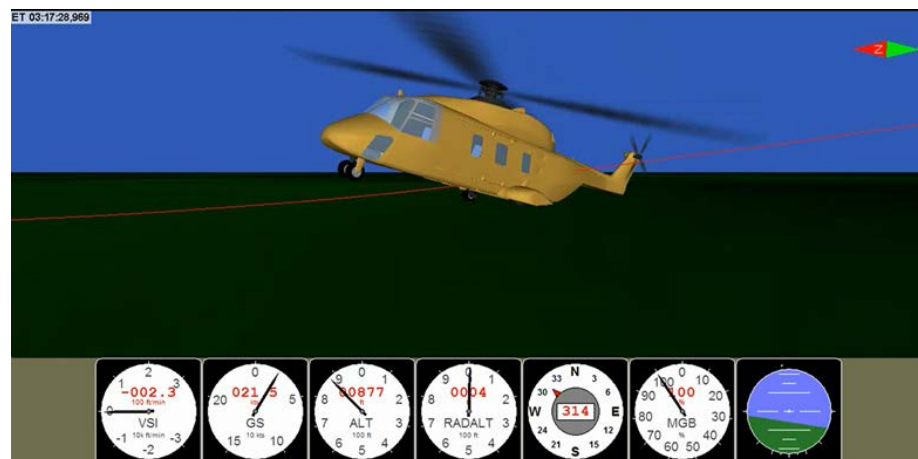
Figur 9. Bild från en animering av FDR-data. Bilden illustrerar helikopterns läge i ögonblicket omedelbart före markkollisionen med instrumenten utvisande från vänster till höger: sjunkhastighet, färdhastighet, barometrisk höjd, radarhöjd, kurs, huvudrotorvarvtal och attitydindikator. Källa: Airbus Helicopters Deutschland GmbH.
