Slutrapport RS 2014:11

M/S GOTLAND - Grundstötning utanför
Oskarshamn, Kalmar län, den 2 januari 2014

Diariernr S-0001/14

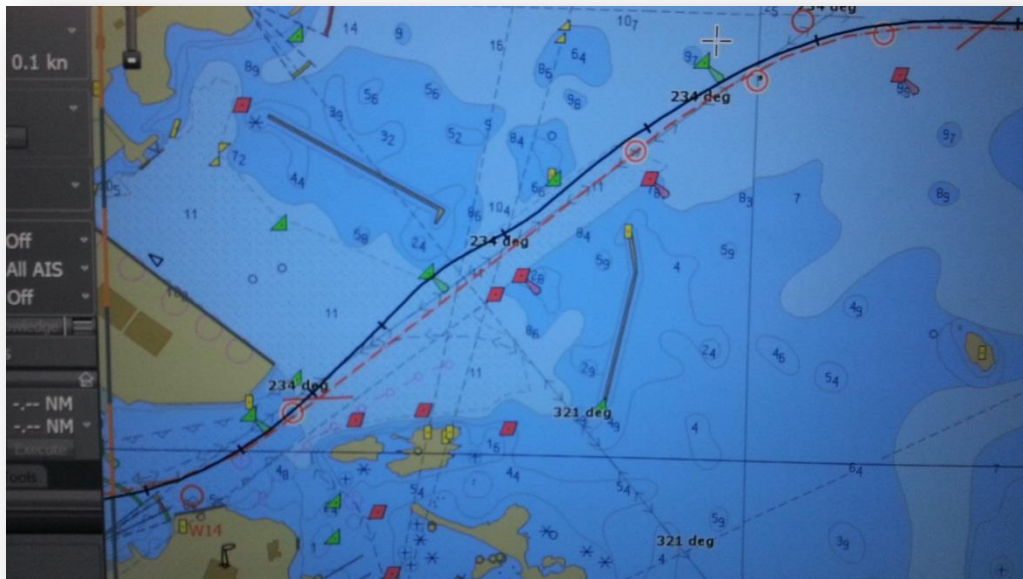
Figur 2 - Den röda streckade linjen är fartygets på förhand tänkta färdplan. Det svarta spåret är fartygets positioner under aktuell resa.

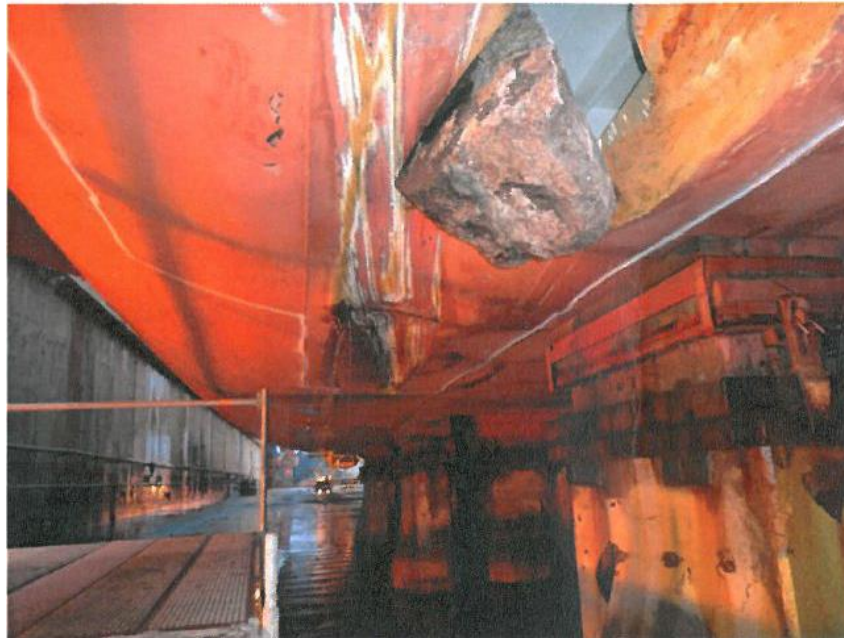
Figur 3. Område nr. 1: Från spant¹³ 100 till 117, började 9 meter från centerlinjen (CL) och var ca 1,5 meter som bredast. Skadorna bestod i skrapningar och intryckningar och mellan spant 104 och 106 hade skrovet penetrerats in i torr tank nr.7. Foto: Destination Gotland

Område nr. 2: Från spant 88 till 92, började 10 meter från CL, var ca 0,7 meter som bredast och utgjordes endast av skrapning i plåten.

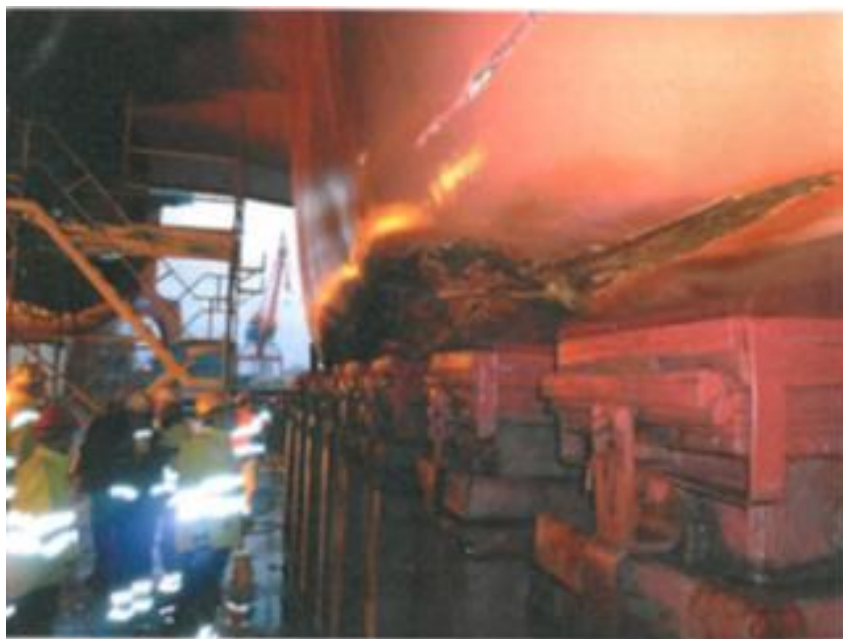
onormalt hade inträffat och gick omedelbart till maskinkontrollrummet för att assistera den vakthavande fartygsingenjören. Någon minut senare kom även larm om hög vattennivå i styrmaskin och torr tank 14. Man påbörjade snabbt länsning och läckskadekontroll, dock valde man att vänta med att ringa bryggan till dess att man visste mer om skadornas omfattning. Alla vattentäta dörrar ombord var vid tillfället för grundstötningen stängda. Vattennivån i styrmaskinrummet stabiliserade sig i höjd med tröskeln på den vattentäta dörren som ledde mellan maskinkontrollrummet och styrmaskin, vilket var samma nivå som fartygets aktuella djupgående.

Figur 4. Område nr. 3: Från spant 9 till 19, börjar vid CL och gick ca 1 meter som bredast. Intryckningar i slaget ca 0,5 meter där skrovet hade penetrerats i form av en spricka in i torr tank nr 14. Skottet mellan torr tank 14 och styrmaskinsutrymmet hade skadats varvid vatteninträning även hade skett i styrmaskinsrummet. Foto: Destination Gotland

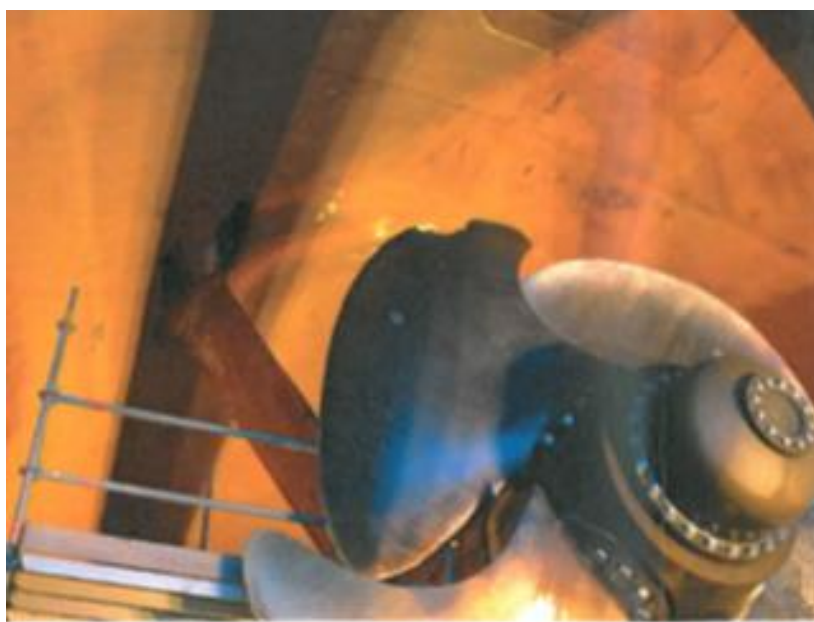
Figur 5. Område nr. 4: På styrbords propeller var tre av fyra blad skadade. Foto: Destination Gotland

Fartyget erhöll vatteninträning i tre olika avdelningar s.k. ”compartments”. Totalt trängde en volym uppgående till 331,5 m³ havsvatten in och skador uppstod på tre av fyra blad på en av fartygets propellrar. De skadade vattenfyllda tankarna var genomgående längs med hela fartygets bredd, vilket innebär att fartyget inte fick någon nämnvärd slagsida trots den vatteninträning som skedde. Stabilitets-

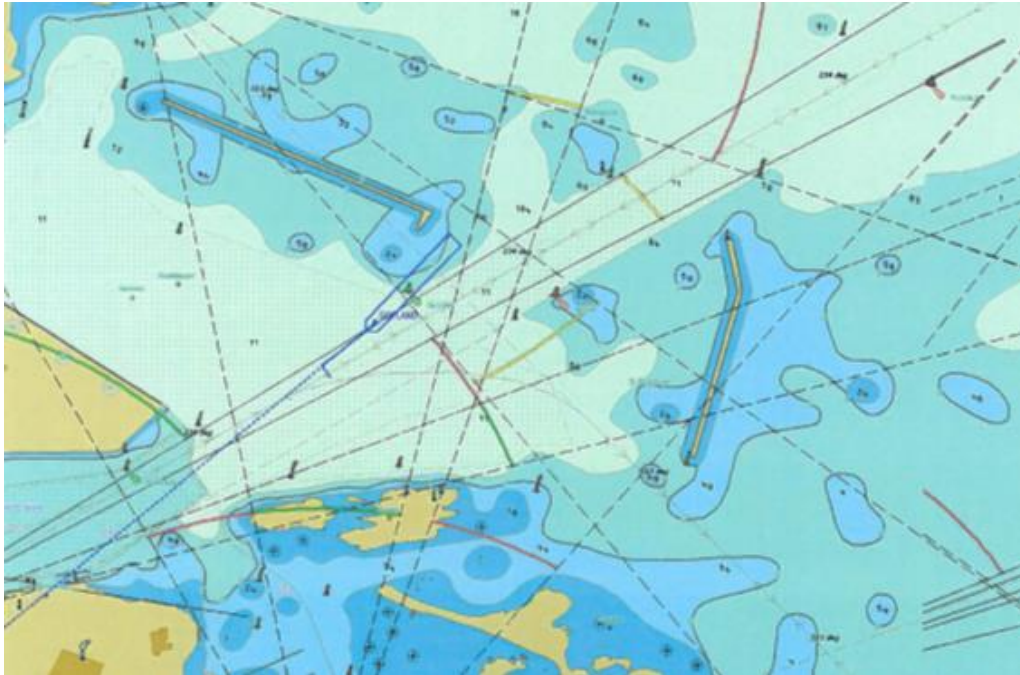
Figur 4 - Grundstötningstillfället

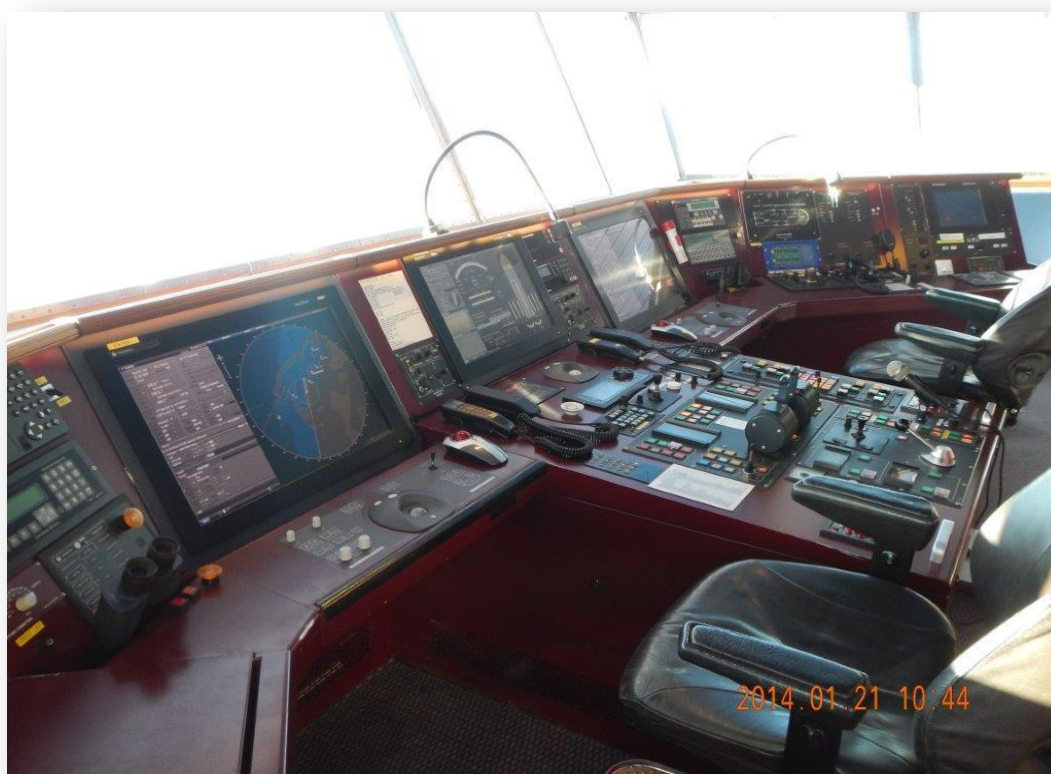
Figur 5 - Navigatörsplatserna i centerlinjen.

Med navigatorplatserna placerade långt förut kan ett mindre visuellt parallaxfel²¹ uppstå och det kan vara svårt att avgöra exakt var fartygets centerlinje befinner sig i förhållande till ett annat föremål som t.ex. en boj i en farled. Det fanns inga monterade förebyggande hjälpmedel i syfte att förebygga parallaxfel från de båda navigatorplatserna i mittkonsolen. Dock fanns ett s.k. panamaljus²² monterat avsett för rorgängaren vars plats var i fartygets centerlinje.

- c) På navigatörsplatserna fanns ett mindre parallaxfel.
- d) På arbetsstationerna vid bryggvingarna fanns det ett större parallaxfel, utan avhjälpande stödanordningar.

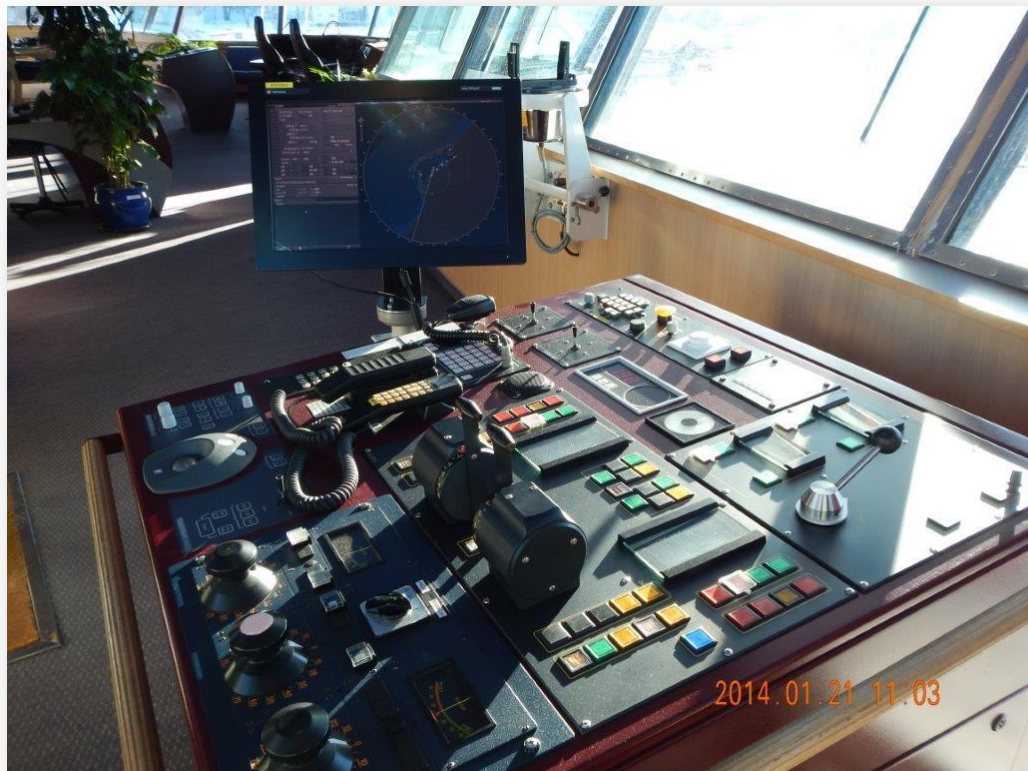
Figur 6 - Manöverpanelen bryggvingen

På bryggvingarna fanns en väl utrustad manövreringskonsol där man manövrerade fartyget till/från kaj. I rederiet var det även vanligt att man härifrån styrde fartyget i trånga passager inomskärs. Alla vitala reglage för manövrering såsom handstyrning, maskinreglage, bog-

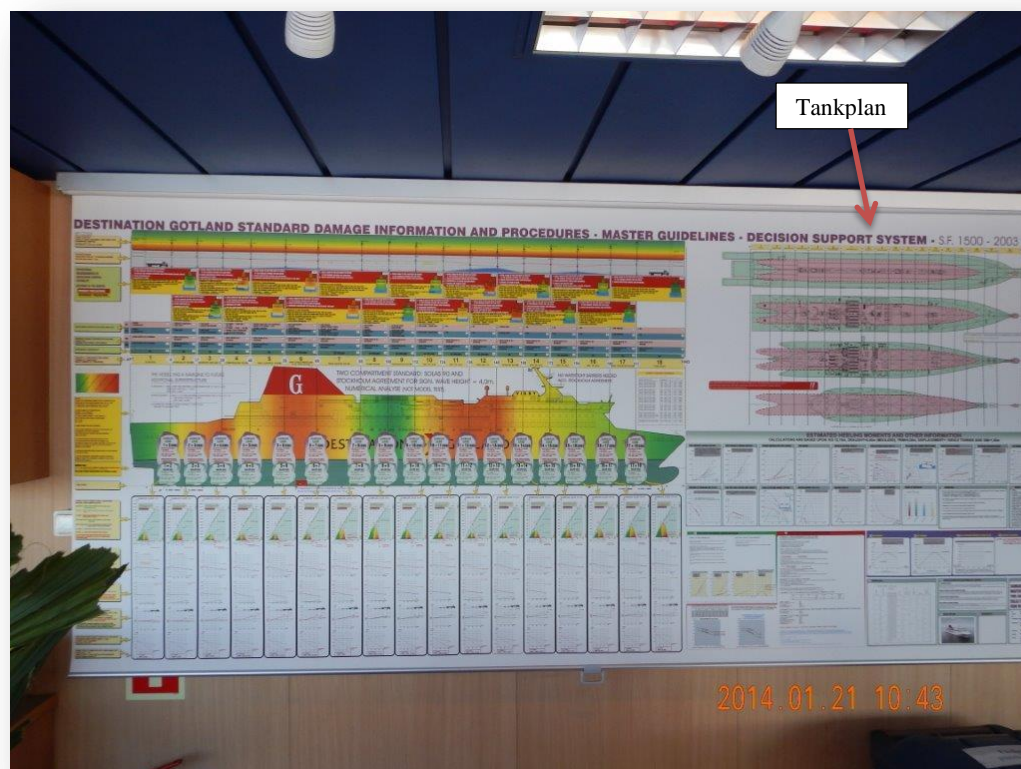
Figur 9 – Fartygets DIP-plan placerad på bryggan

Ett fartygs DIP-plan är ett beslutsstöd för befälen för att snabbt kunna vidta åtgärder i händelse av oönskad vatteninträngning oavsett om det är fråga om en kollision eller en grundstötning. Den gav vägledning i skrivna åtgärder som behövde vidtas ombord beroende på en skadas lokalisering och omfattning. Den hade olika färgsättning från bildäcksnivå och uppåt; grönt, gult, orange och rött, varvid grönt representerar lägst fara medan rött färg innebar stor fara för fartygets stabilitet eller flytbarhet. Färgsättningen under bildäcksnivå var enfärgad. DIP-planen fanns i form av en stor rullgardin på bryggan, men inte i maskinkontrollrummet.

I DIP-planen var fartyget uppdelat i 18 olika vattentäta sektioner där olika skadefall belystes med vatteninträngning i en eller flera sektioner samtidigt. I fartygets ballastövervakningssystem angavs den specifika tankens nummer och volym vilket i detta fall innebar att man efter grundstötningen konstaterade vatteninträngning i torr tank nr 7, styrmaskinrummet och torr tank nr 14.

Damage Control Plan, som i rederiets fartyg hade utvecklats och benämndes DIP-plan, ska enligt regelverket vara avsedd att vara ett lättförståeligt stöd för befälens beslut om vidare åtgärder i händelse av vatteninströmning, oavsett orsak. Där ska befälen ombord snabbt och enkelt kunna finna lämpliga åtgärder att vidta för att minimera riskerna för fartyget i en pressad situation. Rederiets DIP-plan var godkänd av Transportstyrelsen, konstruerad och avsedd för ett kollisionsscenario, inte en grundstötning med vatteninströmning på flera olika ställen i fartyget samtidigt. De ombordanställda hade med andra ord inte de rätta förutsättningarna att tolka DIP-planen.

- Säkerställa att skadekontrollplaner ombord på fartyg uppfyller kraven i gällande regelverk och är konstruerade för såväl kollisionss- som grundstötningsscenario med vatteninträning i olika delar av fartyget samtidigt. (RS2014:11 R7)
- Säkerställa att användningen av skadekontrollplaner ingår i utbildning och träning av nödprocedurer ombord på fartyg. (RS2014:11 R8)
- Internationellt verka för tydligare och mer harmoniserade riktlinjer kring bryggutformning som tar hänsyn till fartygs avsedda användningsområde. (RS2014:11 R9)

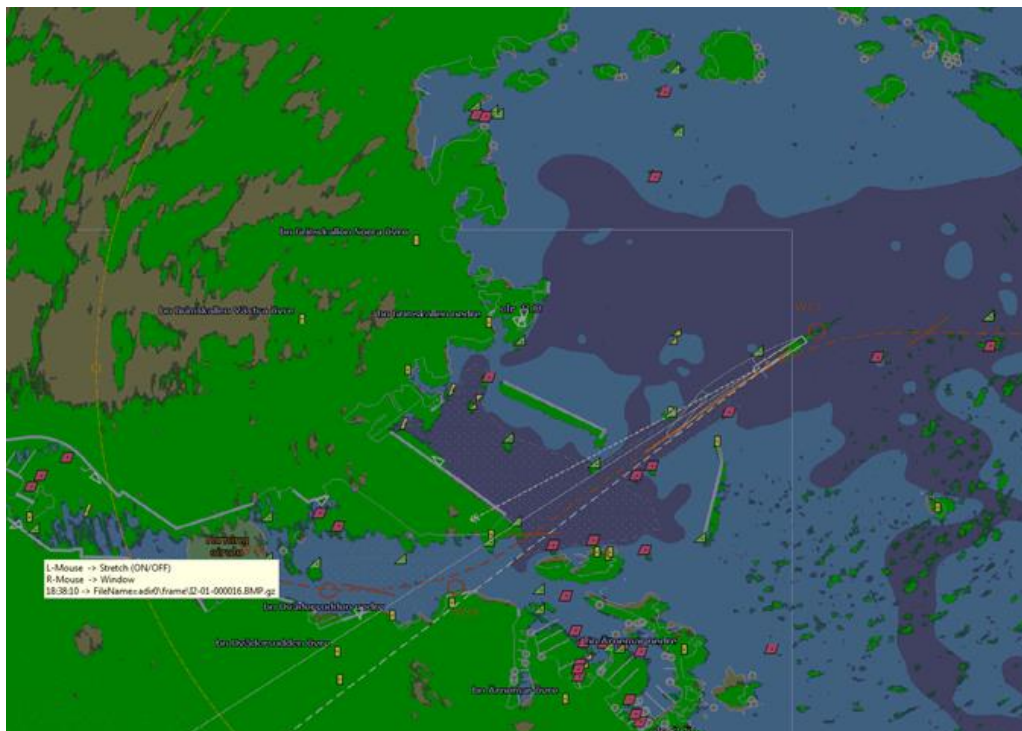
Figur 10 - Visar slutfasen av giren inklusive prediktorn

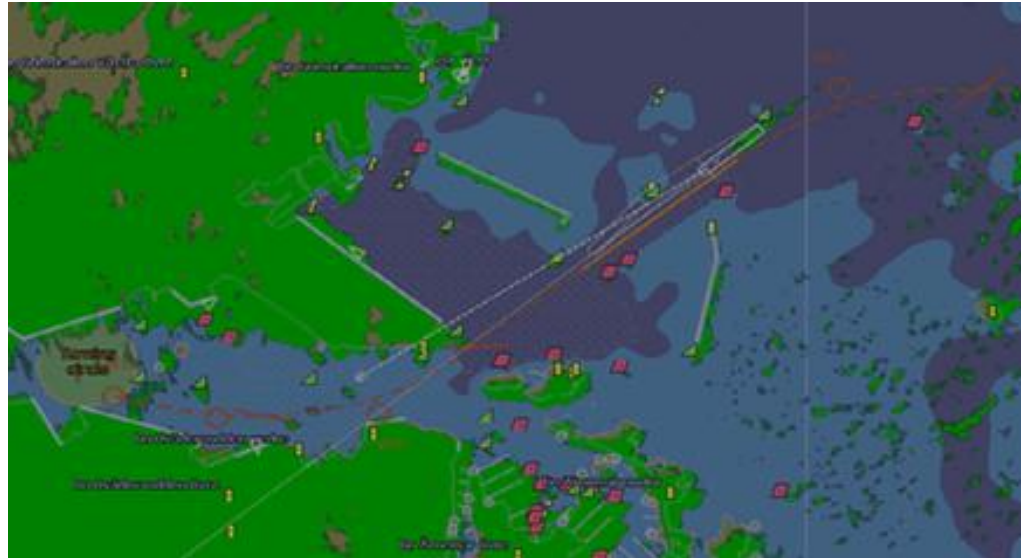
Figur 11 - Visar fartygets position efter avslutad gir när handstyrning från bryggvingen hade inletts

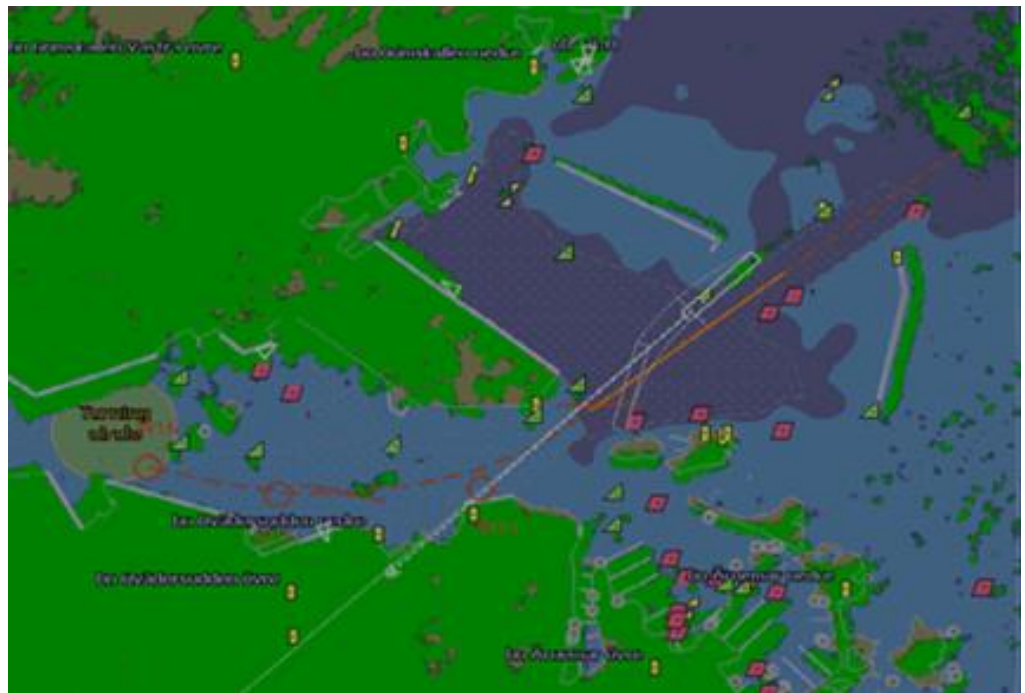
Figur 12 - Fartyget strax innan grundstötning

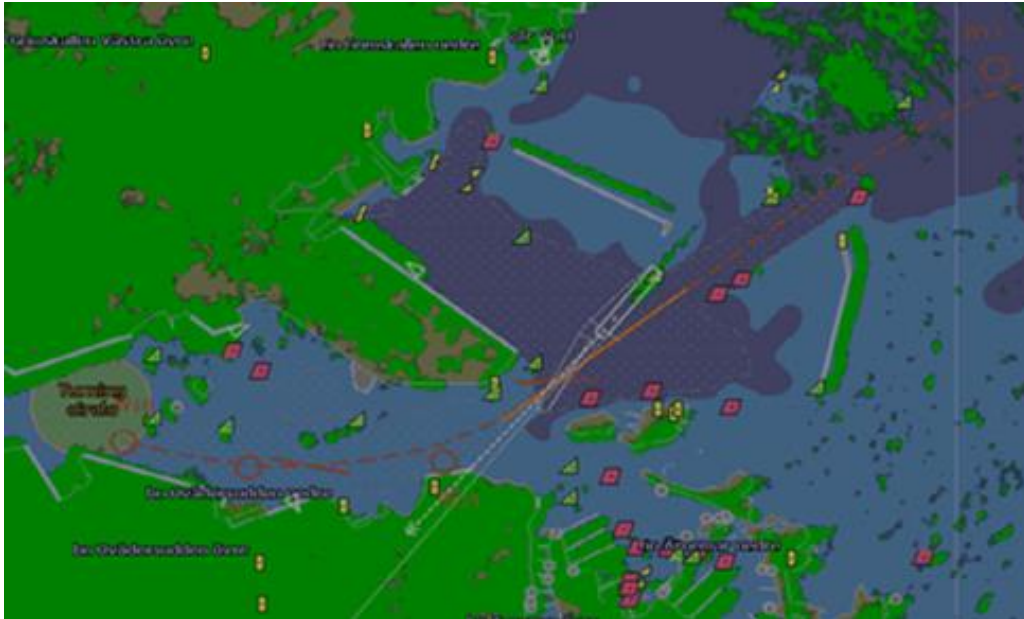
Figur 13 - Grundstötningstillfället
