## *Slutrapport RS 2017:06*

ZJAWA IV - grundstötning den 5 december  
2016 vid Falsterborev, Skåne län

Diariernr S-203/16

2017-12-01

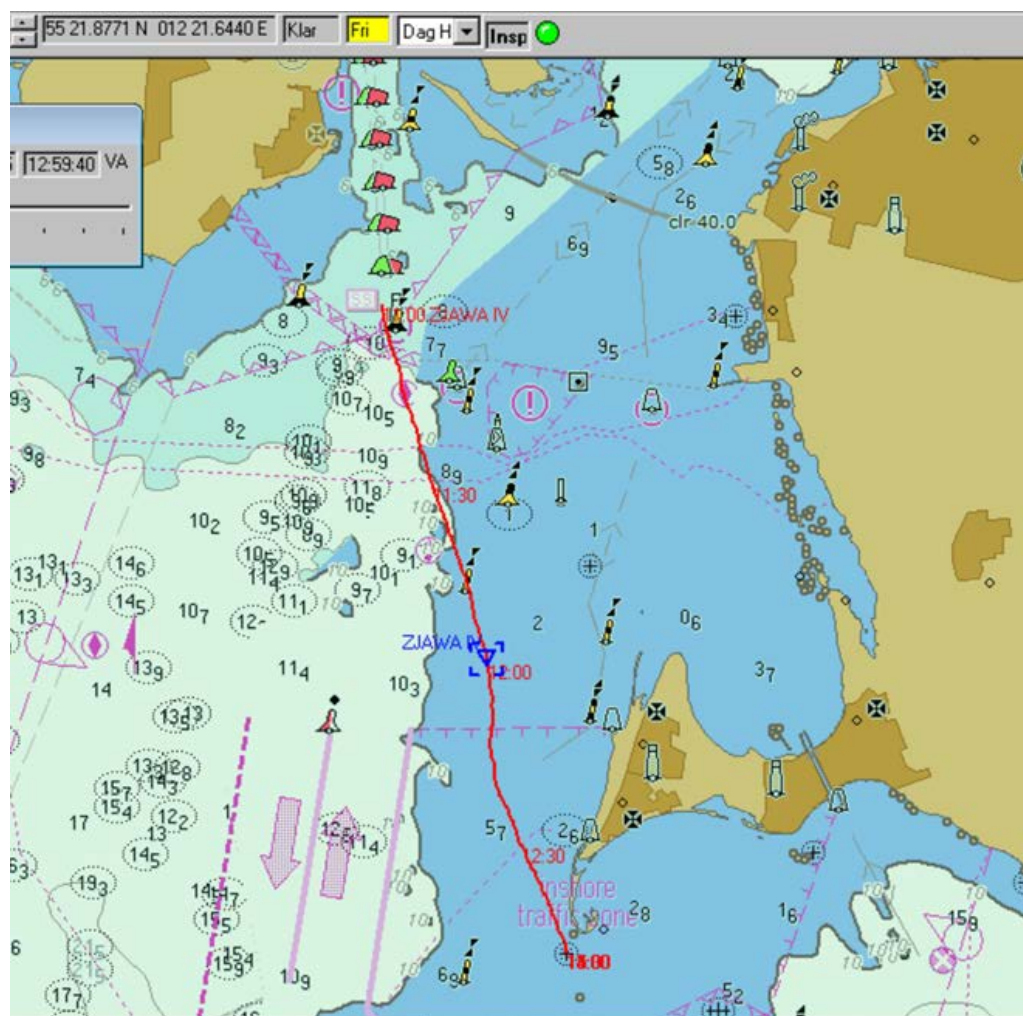
Fig. 2. AIS-bild. ZJAWA IV:s spår är markerat med rött. Spåret går tätt öster om ett västmärke (se mitt i bilden och fig. 4). Fyren Falsterborev ligger strax utanför bild, nere till vänster, medan området Falsterborev ligger där AIS-spåret slutar. © Sjöfartsverket nr: 10-01518.

Klockan 13.48 fick ZJAWA IV grundkänning på position N 55° 21,1' E 012° 48,2' för att därefter fastna på grund några hundra meter längre söderut. Vind och sjö kom senare att flytta det grundstöta fartyget ytterligare en bit österut (se AIS<sup>2</sup>-spår i fig. 2).

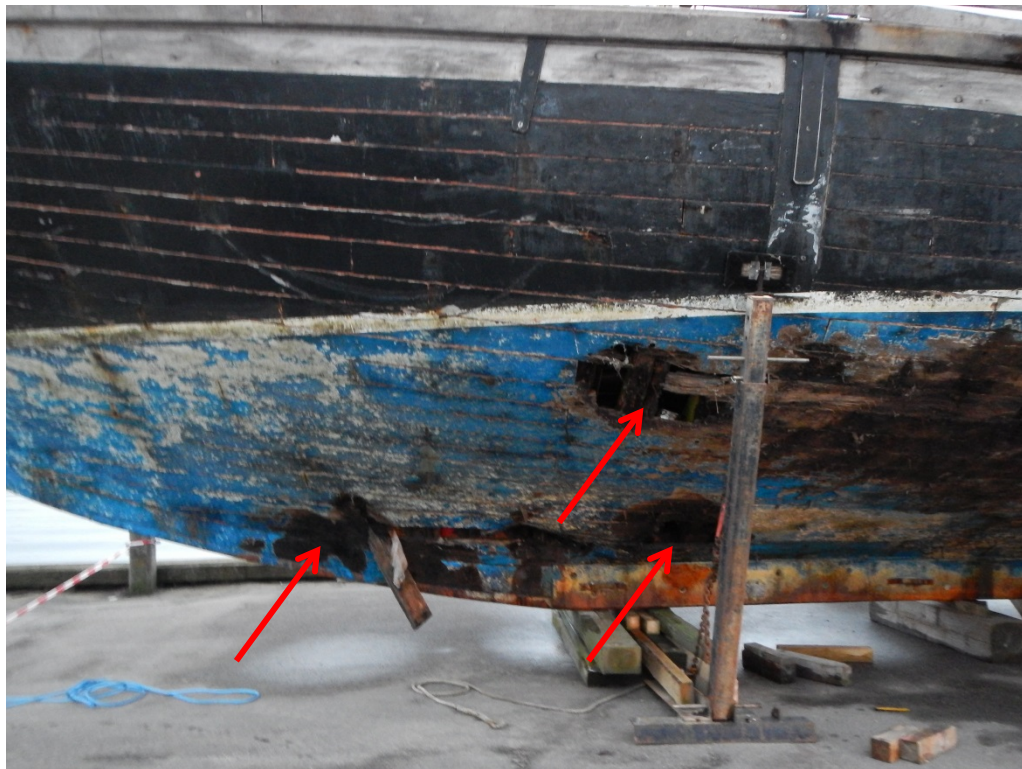
Fartyget bärgades och fördes till Dragör hamn. Fartygets yttre skador var begränsade till babords sida. Räckverk och bordläggning hade skador längs hela fartygslängden. Skrapmärken och slitskador fanns längs sidan från 5 m till 13 m av skrovets längd (räknat från fören). Skyddet för stäven var skadat och sönderrivet.

Nedan följer en mer detaljerad lista över skadorna (siffrorna anger avstånd i meter från fören):

- 3–6 m, nere vid köl: bord sönderrivna och hål (upp till 50–60 cm).
- 6–7 m, strax under vattenlinjen: hål in i byssan omfattning ca 60 cm diameter.
- 8 m: bord avslitet längd 10 cm.
- 12 m: hål 60 x 50 cm.
- 14 m: hål 1x1 m (in i maskinrum).
- 14–16 m, vid köl: bord krupit ur och bord saknas.

Fig. 3. Några av skadorna på ZJAWA IV.

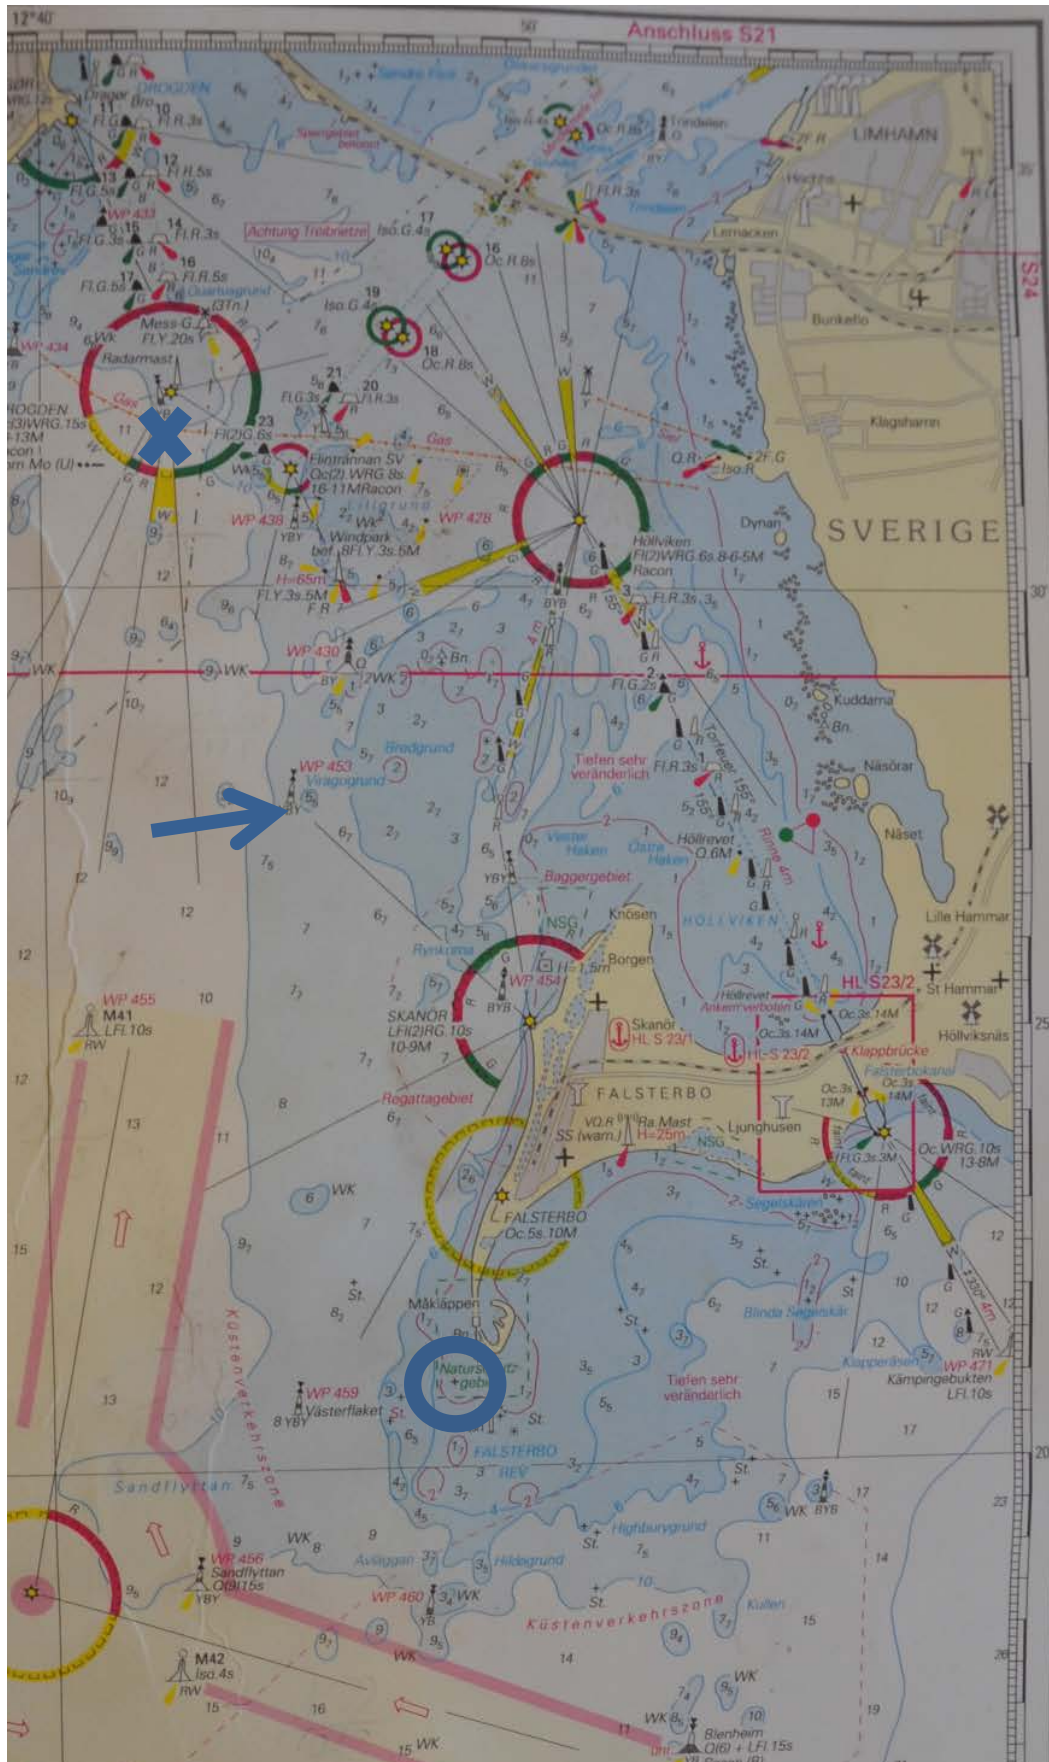
Fig. 4. Sjökortsbild över det aktuella området. Det blå krysset markerar området där vaktskiftet genomfördes, den blå pilen markerar västpricken Viragogrund och den blå cirkeln platsen för grundstötningen.

På positionen för grundstötningen, som ligger väl innanför tremeterskurvan<sup>7</sup>, finns en bränning som är utmärkt i vissa sjökort med stor skala (t.ex. kustkort). Bränningen är dock inte utmärkt i sjökort med mindre skala (t.ex. skärgårdskort).

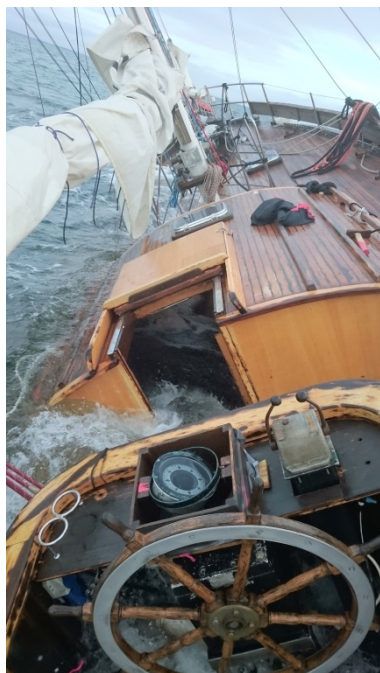
Fig. 5. På bilden till vänster, som är tagen efter grundstötningen, syns den flyttade bäringsskivan på styrkompassens plats. Dörröppningen mitt i bild leder ned till karthyttan. Bild: Maritime Education Centre of Polish Scouting and Guiding Association.

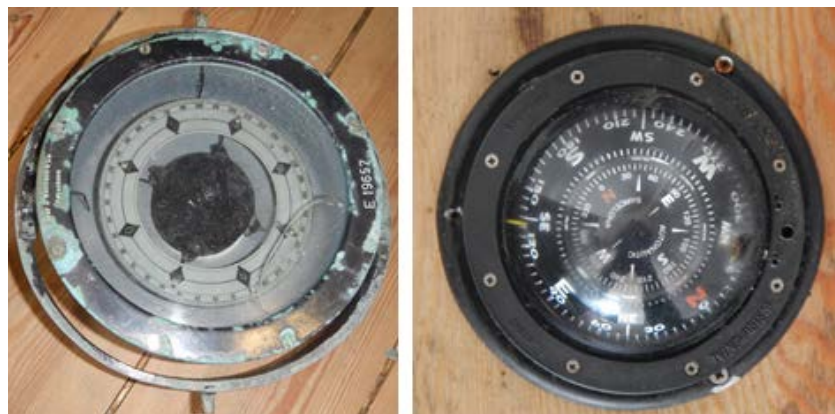
För att undersöka de tekniska förhållandena för kompasser vid styrplatsen har haverikommissionen låtit genomföra en undersökning (se bilaga) av den kompass av fabrikatet Autonautic (se figur 8), som tidigare varit monterad på styrplatsen, men som plockades bort därifrån av besättningen och ersattes med den större kompassen av fabrikatet Weilbach. Undersökningen visade att Autonautic-kompassen under de förhållanden som rådde vid styrplatsen krävde i stort sett total stillhet och ingen friktion för att kunna hitta nord. Så lite som 10 % av riktkraften var kvar när den var som sämst. Kompassnålen har med andra ord rört sig synnerligen långsamt, om än alls.

Fig. 8. Till vänster bäringskompassen (fabrikat Weilbach, se också fig. 5) och till höger styrkompassen (fabrikat Autonautic).

Vid test av Autonavic-kompassen i en störningsfri miljö har den å andra sidan rört sig normalt med inbyggda felvärden inom intervallet  $-1^\circ$  till  $+1^\circ$ .

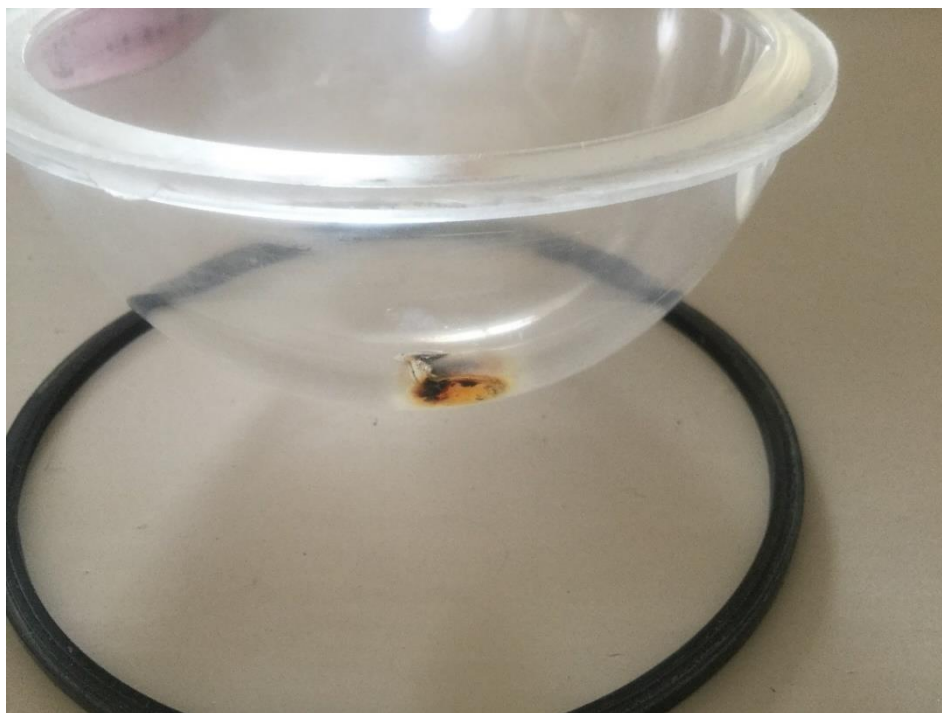
Figur 1. Kupolglas med värmeskada tillhörande den undersökta kompassen. Foto: SG GolfCon

Den luftbubbla och den genombränning som kompassbelysningen åsamkat har inte påverkat funktionen i någon avgörande omfattning.

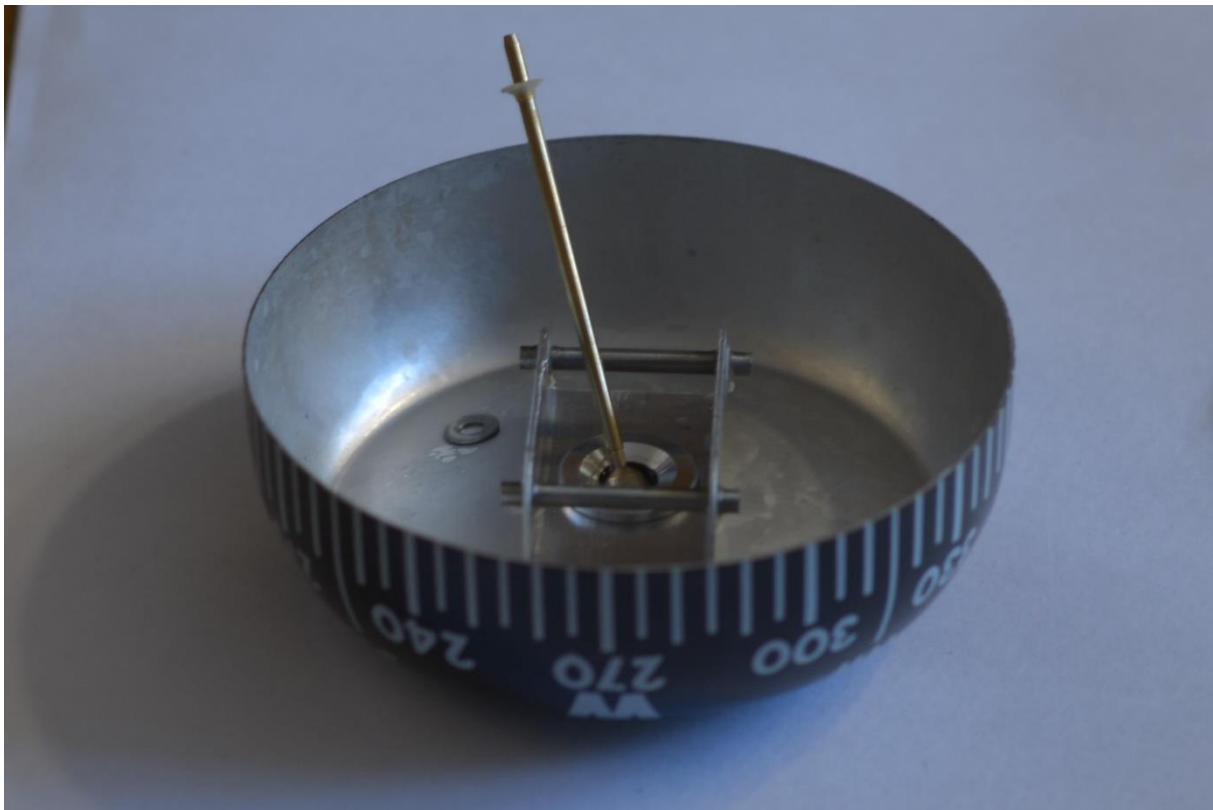
*Figur 2. Kompasskiva med stavmagneter, balansvikt och upphängning (stift och sten). Upphängningsaxeln är säkrad med lim i sin stagnering på denna kompassmodell. Foto: SG GolfCon*

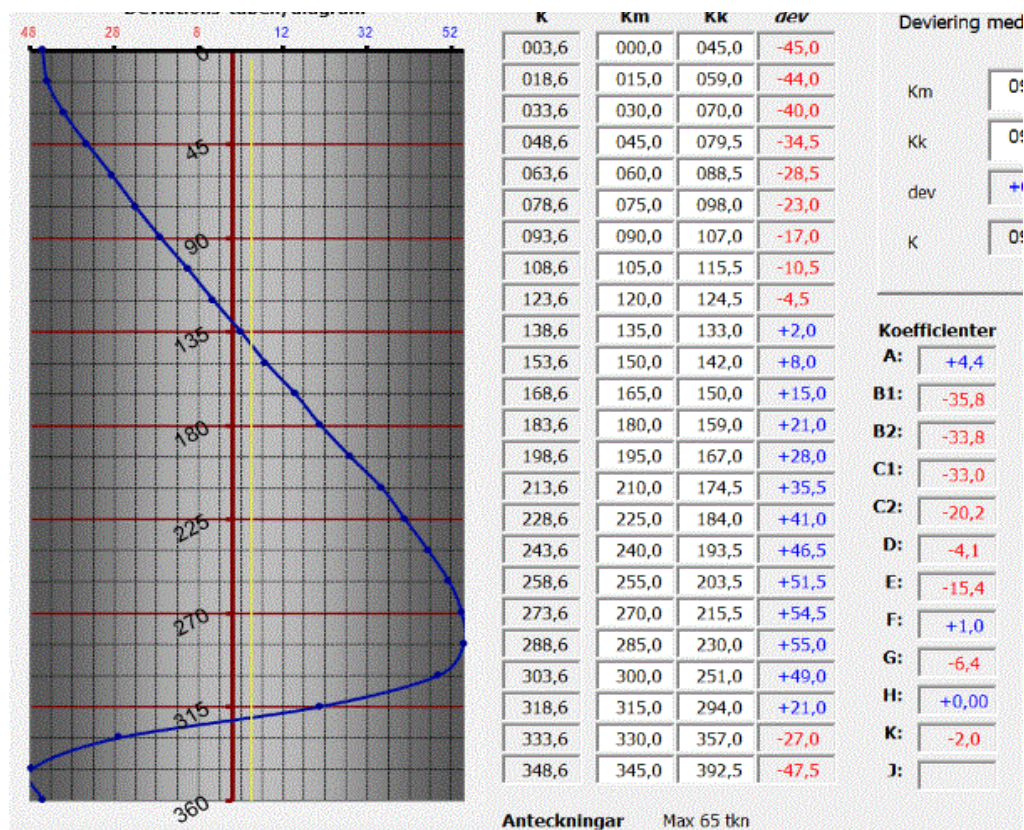
Figur 3. Deviationer uppmätta med kompassens kompenseringsmedel monterade.

Max dev-diff i hela kurvan = 102,5°.

Kurvan motsvarar inte kraven i ISO 25862:2009 G.1 för något fartyg.

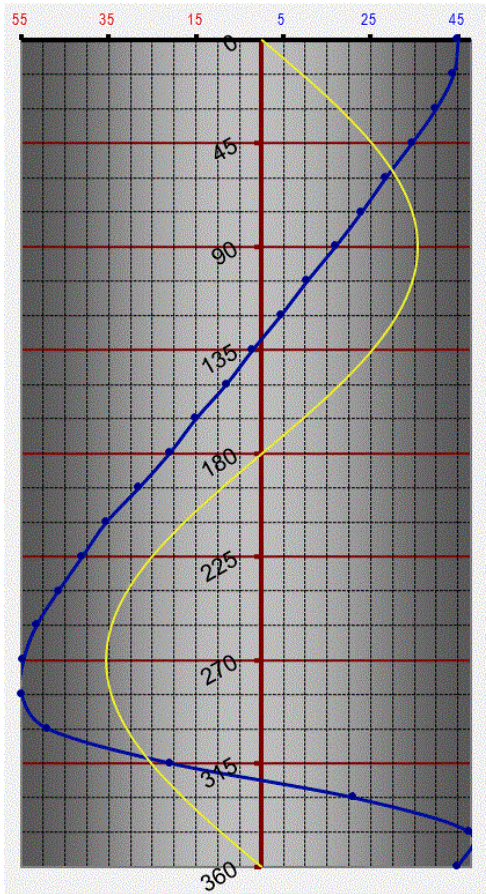
Orsak: Osymmetriskt placerade LS-magneter och/eller inducerad magnetism i vertikalt järn som förekommer för eller akter om kompassen gör fältet inhomogent.

LS-magnetismen ger en deviation med  $35,8^\circ$ .

Figur 5. Den uppdelade deviationen för kompassplatsens långskeppsmagnetism [B] (Gul kurva).

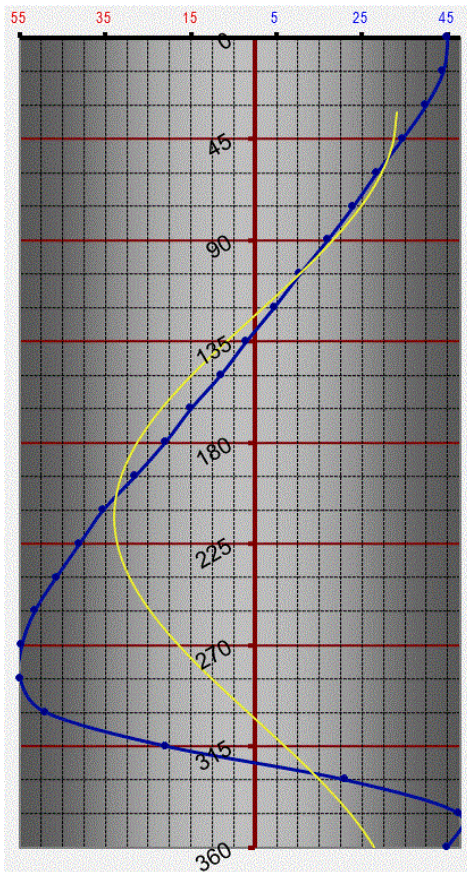
Orsaker: Osymmetriskt placerade TS-magneter och/eller inducerad magnetism i vertikalt järn, som förekommer styrbord eller babord om kompassen, gör fältet inhomogent.

TS-magnetismen ger en deviation med  $33,0^\circ$ .

Figur 6. Den uppdelade deviationen för kompassplatsens tvärskeppsmagnetism [C] (gul kurva).

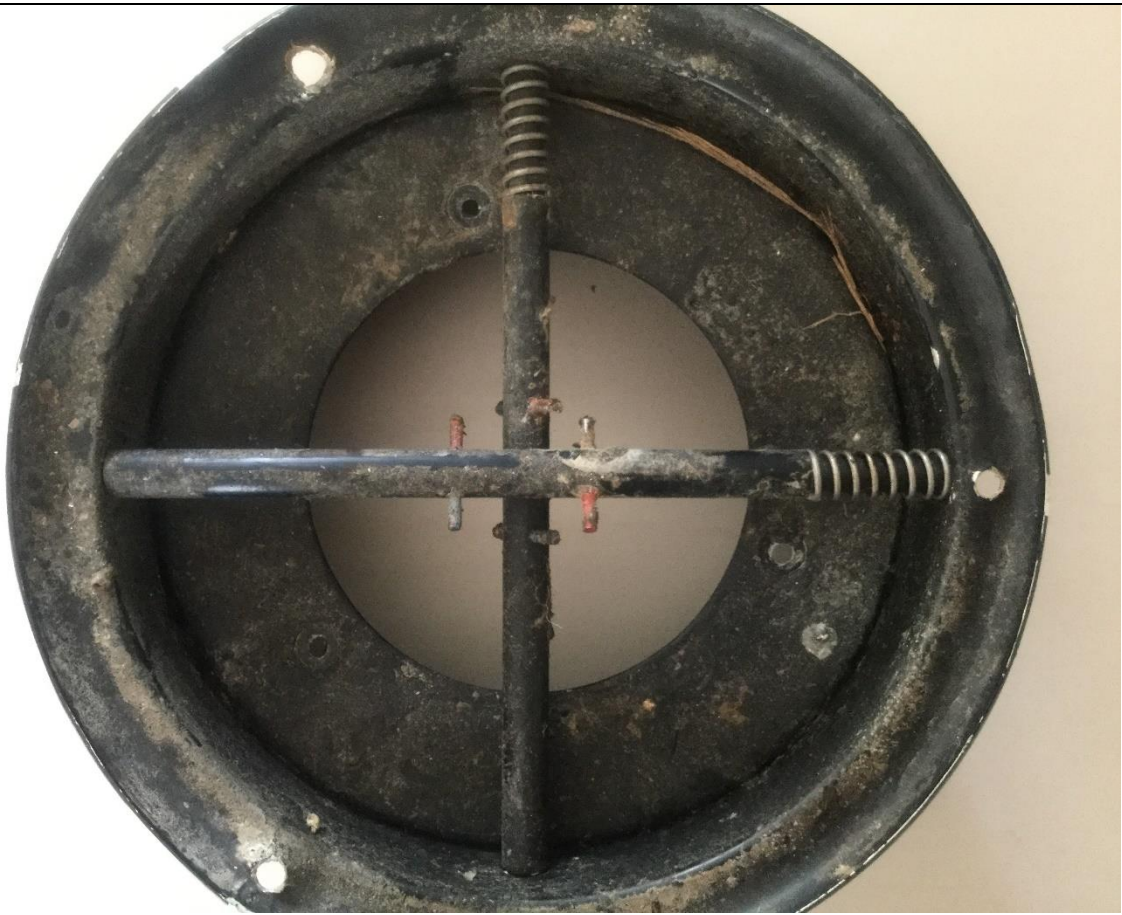
*Centralkompenseringsanordningen på den undersökta kompassen. Vy underifrån. Bild: SG GolfCon*
