## *Slutrapport RS 2017:03*

KBV 428 – Maskinhaveri med åtföljande grundkänning, vid Kannö, Stockholms län, den 8 oktober 2016

Diariennr S-170/16

2017-06-27

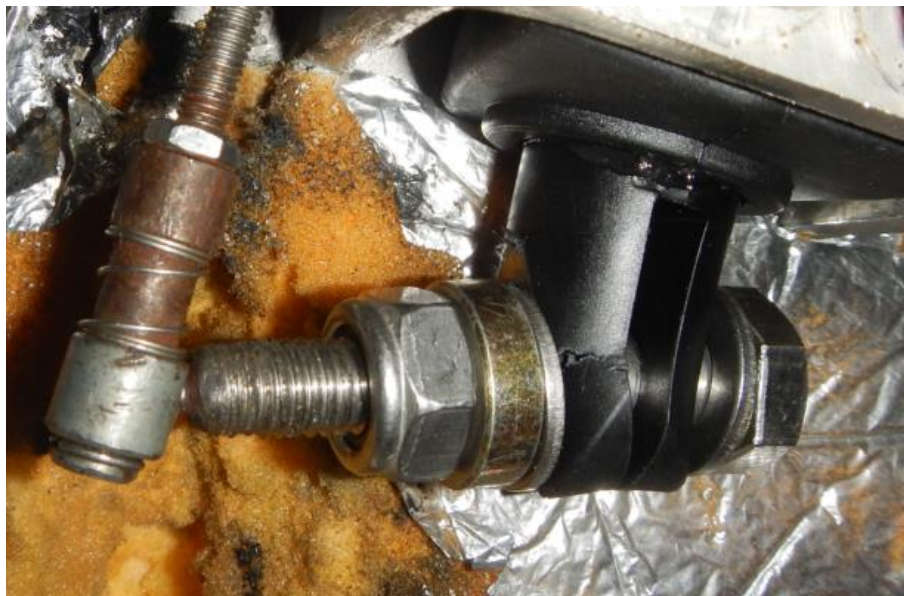
Några skador på skrov och de delar av framdrivningsmaskineriet som är under vattenlinjen har inte uppstått. Däremot har en ställmotor (eller aktuator), som driver eller för en reglagekabel till en riktningssventil, konstaterats vara spräckt och ur funktion (se avsnitt 1.3.2 och figur 3). Dessutom har en del elektrisk utrustning hamnat under vatten, bl.a. startmotorn till huvudmaskinen.

Figur 3. Den skadade ställmotorn. Det spräckta området syns strax nedanför och strax till höger om bildens centrum.

Den direkt utlösande orsaken till att KBV 428 förlorade manöverförmågan var, enligt den tekniska undersökning som Kustbevakningen genomfört efter händelsen, att ställmotorns manöverarm brast. I och med skadan kunde reglagekabeln inte påverka hydraulsystemet, vilket i sin tur ledde till att skopan inte kunde regleras.

Orsaken till att manöverarmen brast har dock inte gått att fastställa med säkerhet. Mycket tyder emellertid på att en överbelastning i systemet inträffat på grund av att ställmotorn varit så kraftig att den i sig, under vissa förhållanden, kunnat orsaka skada i systemet. Denna överbelastning kan i sin tur ha flera alternativa ursprung. Den kan ha orsakats av att skopan stött emot botten vid detta eller något tidigare tillfälle. Om det inträffat tidigare kan en anvisning eller en mindre, begynnande skada ha uppstått som först senare fått konsekvenser. Det kan också vara så att tryckvakten aktiverats och skopan därmed tillfälligt låst sig i det vid tillfället rådande läget. Utredningen har dock inte kunnat visa att den ena eller den andra förklaringen är mest sannolik.

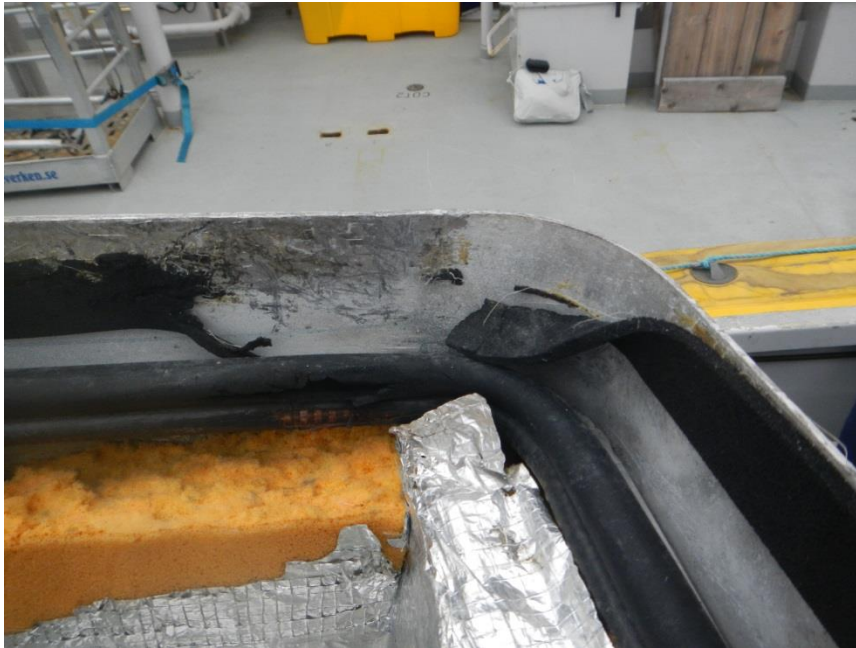
Därtill finns ett utrymme där maskinen är monterad. Detta utrymme är omgivet av en 13 cm hög sarg och täckt med en motorhuv som hålls på plats med ex-centerlås. I skarven mellan huv och skrov finns en gummilist. På KBV 428 var denna gummilist medfaren och sliten (figur 5). Motorhuv är väderskyddande men inte vattentät, vilket innebär att utrymmet under huv fylls med vatten om det kommer vatten i båten som stiger över sargen. Vatten i detta skrovutrymme ska dock, enligt varvet, automatiskt pumpas ut då motorn är igång.

Figur 5. Detalj av motorhuv med sliten gummilist.

Bidragande till sjunkförloppet har varit att utrymmet under motorhuven vattenfylldes och därmed ökade båtens vikt. Den ökade vikten, som alltså avviker från varvets ursprungliga version och Kustbevakningens beställningsspecifikation, har förvärrat situationen genom att båten kommit att ligga djupare i vattnet.

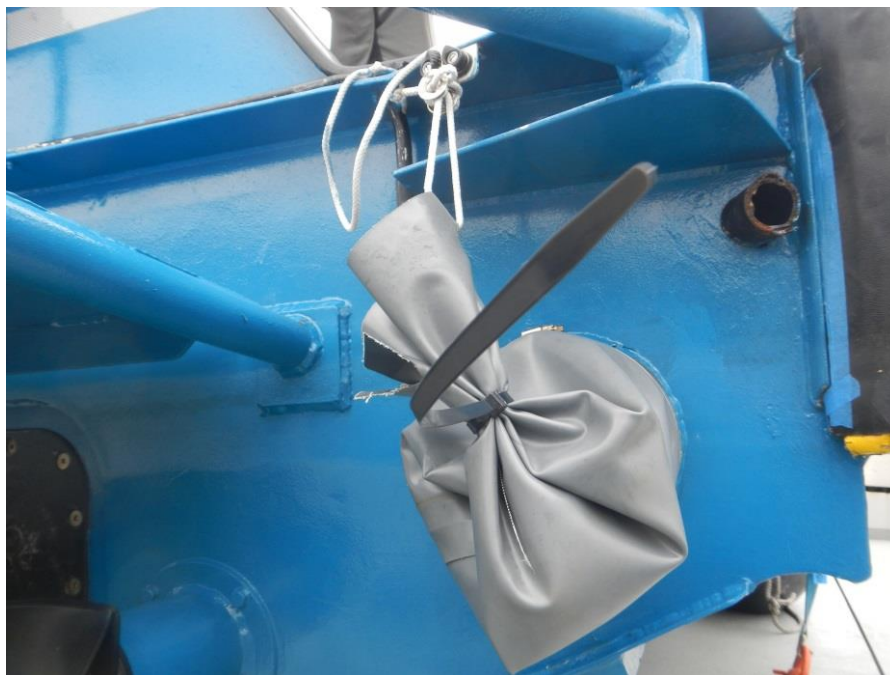
Figur 6. Slangformad plastduk på utsidan av en länsport. Då duken viks av vatten på utsidan hindras vatten att tränga in, medan vatten från insidan tillåts rinna ut då duken sträcks när båten gör framfart. På bilden är duken tillsluten med anledning av bärgningen, dels med den tillhörande linan, dels med det temporärt monterade buntbandet.

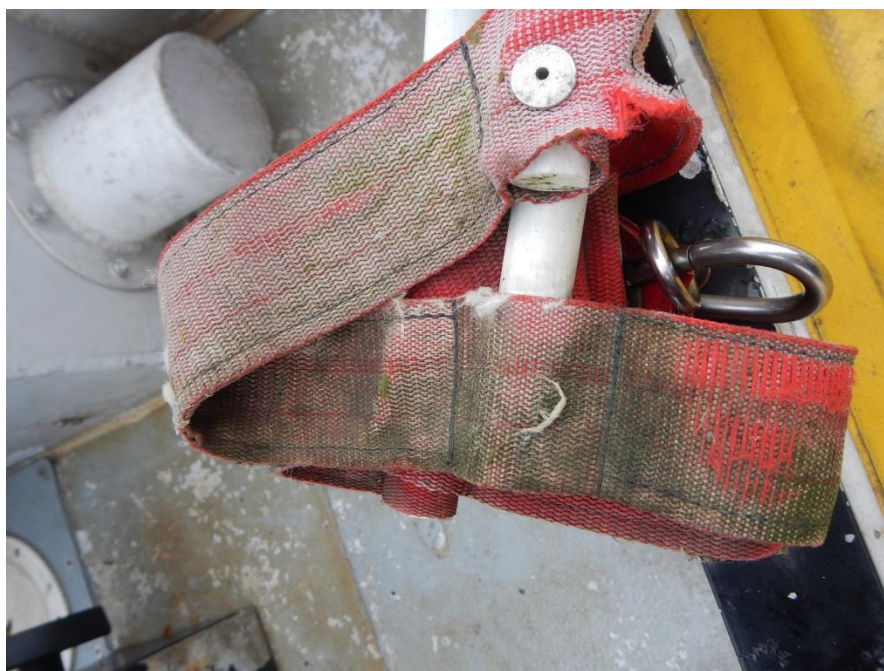
Runt länsportarna kunde vid undersökningen efter händelsen spår efter stående vatten synas (se figur 7). Enligt Kustbevakningens beställningsspecifikation ska lägsta delen av durken befinna sig minst 5 cm över vattenlinjen då båten är fullt utrustad och bemannad med tre personer.

Figur 7. Detalj av räddningsnät som normalt förvaras på insidan av skrovet ner mot durken. På bilden syns att denna del vanligen ligger i vatten.

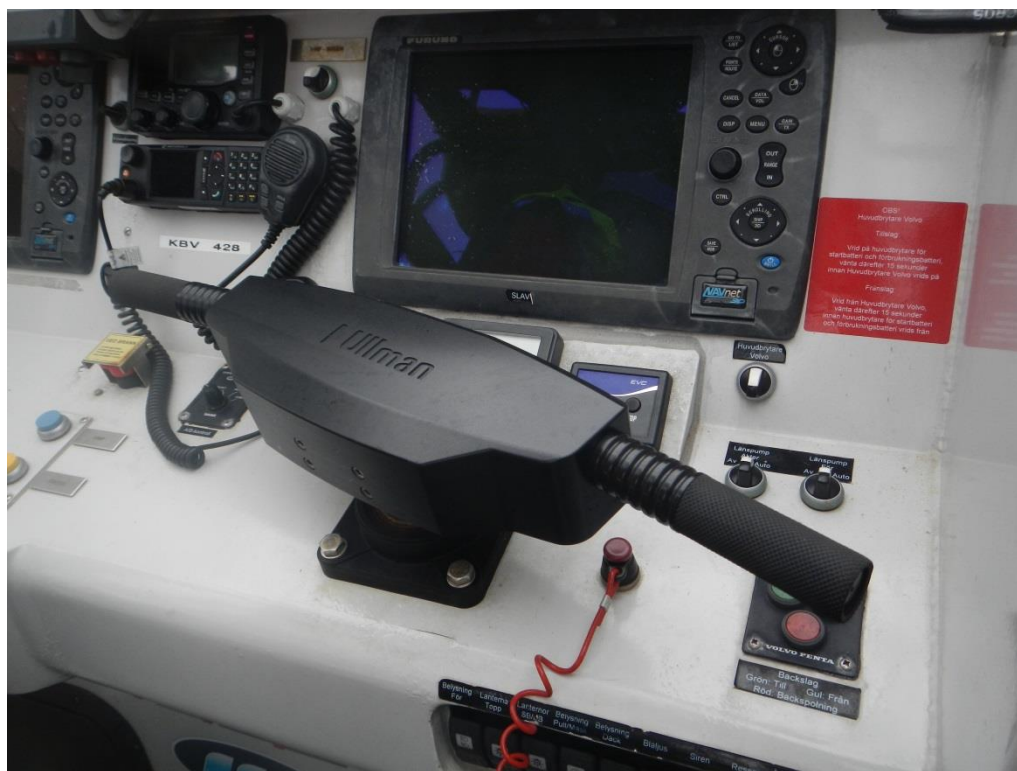
Figur 8. Manöverstyret på KBV 428.

Det högra handtaget reglerar motorns varvtal, som i sin tur reglerar vattenjetens skovel och därmed vattenflödet och hastigheten, och sker mekaniskt med servoassistans. Det vänstra reglerar skopan genom att en reglagearm på skopan förs upp respektive ner. Då det krävs större krafter för att reglera denna arm än vad en servoassistans kan leverera, induceras en elektrisk signal då handtaget vrids. Denna signal driver i sin tur en ställmotor, som för en reglagekabel (push and pull-kabel) till en hydrauloljeventil. Ventilen reglerar sedan armen och därmed skopan.
