Slutrapport RL 2017:07

Olycka på Åre Östersund flygplats, Jämtlands län, den 13 juni 2016 med helikoptern SE-JVP av typ AS 350, opererad av en privatperson.

Diariernr L-59/16

2017-06-13

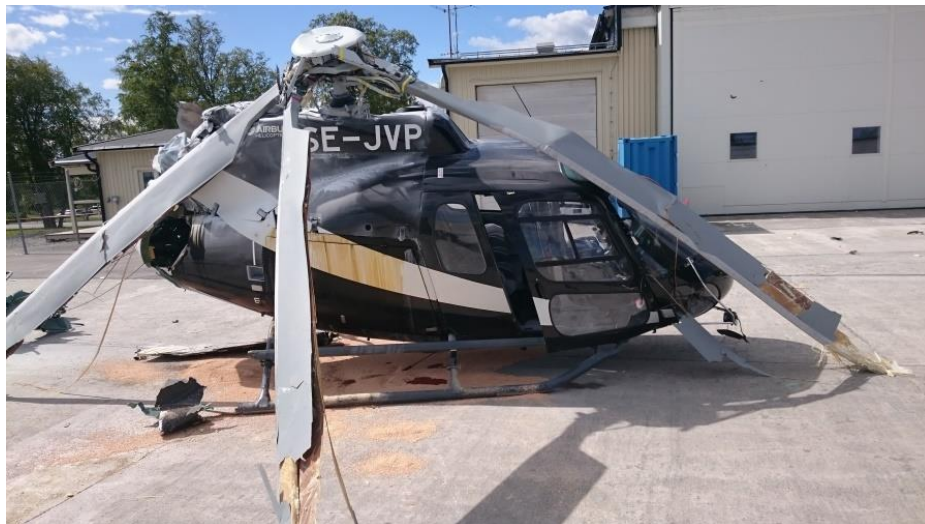
Betydande, se figur.

Figur 1. Helikoptern efter haveriet. Foto: SHK.

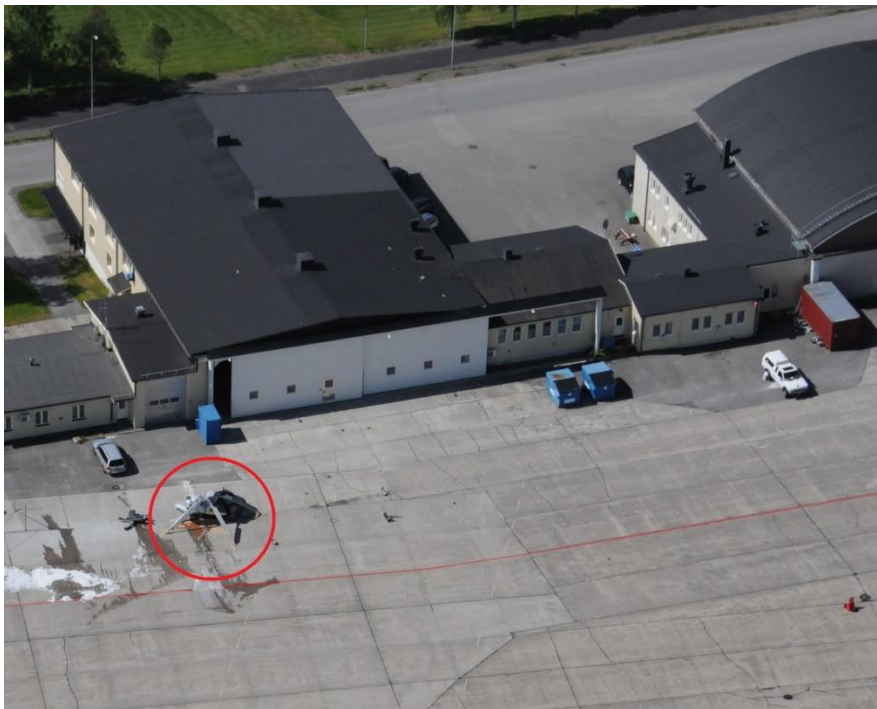
Olycksplatsen är belägen på en platta av betong som ligger framför en hangar på flygplatsen. Den aktuella sättningsplatsen lutar ungefär fyra grader nedåt mot hangaren.

Figur 3. Olycksplatsen, som på bilden är markerad med en röd ring, är belägen något mindre än 50 m från den avsedda sättningsplatsen. Foto: Polisen.

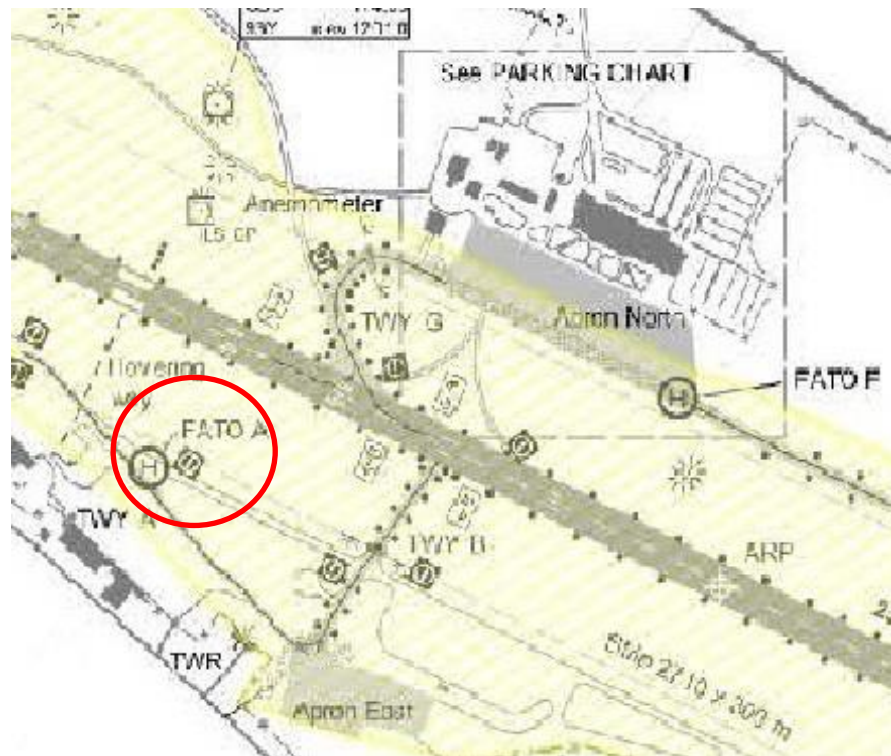
Figur 4 En schematisk bild av flygplatsen med FATO A markerad med röd ring.

Utryckningsvägarna från brandstationen till FATO A, som ligger på andra sidan av flygplatsens landningsbana, se figur 4, innehåller ett antal mycket branta svängar. Släckbilarna, som fulltankade väger ca 30 ton, måste därför bromsa in till mycket låg fart vid flera svängar. Tidigare, när flygplatsen drevs i Försvarsmaktens regi, fanns en utryckningsväg som ledde från helikopterplatta Mitt och ut på banan eftersom brandstationen då var placerad vid platta Mitt. Denna utryckningsväg togs bort när flygplatsen gick över till enbart civil verksamhet och brandstationen flyttades till platta Norr. När utryckningsvägen togs bort fanns det ingen helikopterverksamhet på södra sidan av flygplatsen.

med mjukare svängar alternativt kompletteras med direkta räddningsvägar för att underlätta utryckning med tunga släckfordon till FATO A.
