## *Slutrapport RL 2016:08*

**Olycka vid Storlien den 14 mars 2016 med helikoptern LN-OCX av modellen Robinson R44, opererad av en privatperson.**

Diariernr L-24/16

2016-10-24

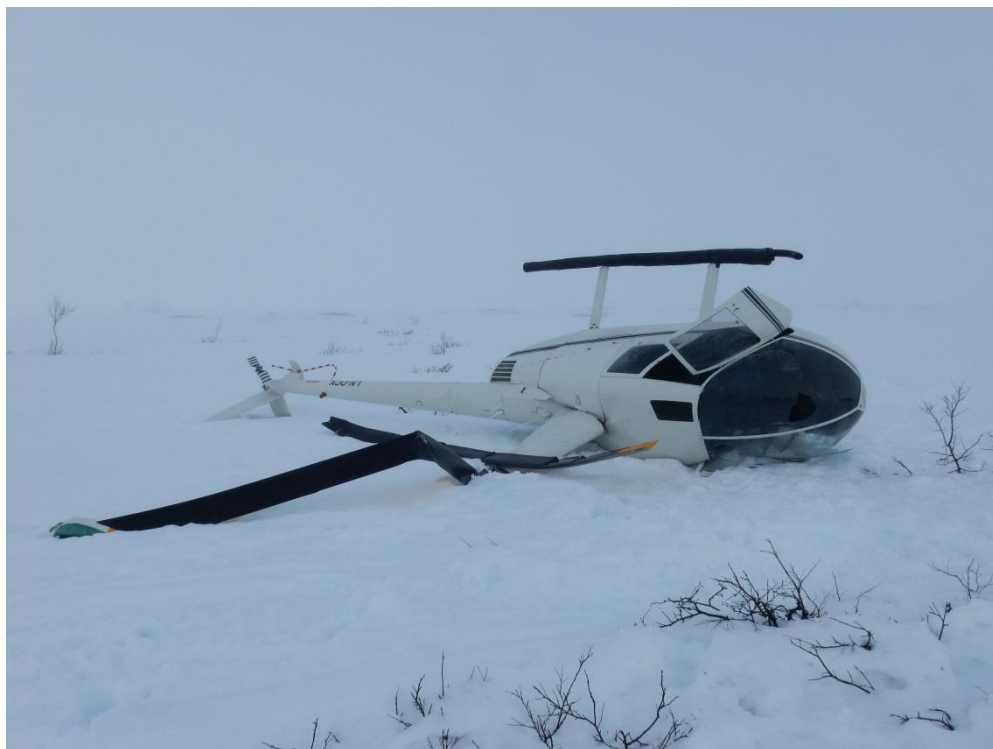
Figur 2. Foto taget dagen efter händelsen vid haverikommissionens besök på haveriplatsen.

Vid haverikommissionens besök dagen efter händelsen konstaterades att snötäcket i området var meterdjupt och täckt med skare. Bärigheten var sådan att skaren i huvudsak bar en person men att man påfallande ofta sjönk igenom denna.

Haverikommissionens bedömning är att när helikoptern skulle hovras upp, inledningsvis genom att höja nosen och därmed lyfta upp medarnas främre del, skar den högra medens bakre del ned i snön och fastnade. Bidragande till detta kan ha varit att det, enligt pilotens redogörelse, samtidigt kom en vindby från vänster vilken bidrog till att öka helikopterns lutning åt höger och därmed ökade belastningen mot snötäcket vid den bakre delen av höger med. Avsaknaden av monterade laddor gjorde det möjligt för meden att skära igenom snötäcket. En s.k. dynamic rollover<sup>11</sup> inträffade och därmed

Olyckan orsakades av att helikoptern inte varit lämpligt utrustad för att landa i snö och att bärigheten i snötäcket därmed inte klarade den belastning som uppstod från det högra medställets bakre del vid början till upphovring.

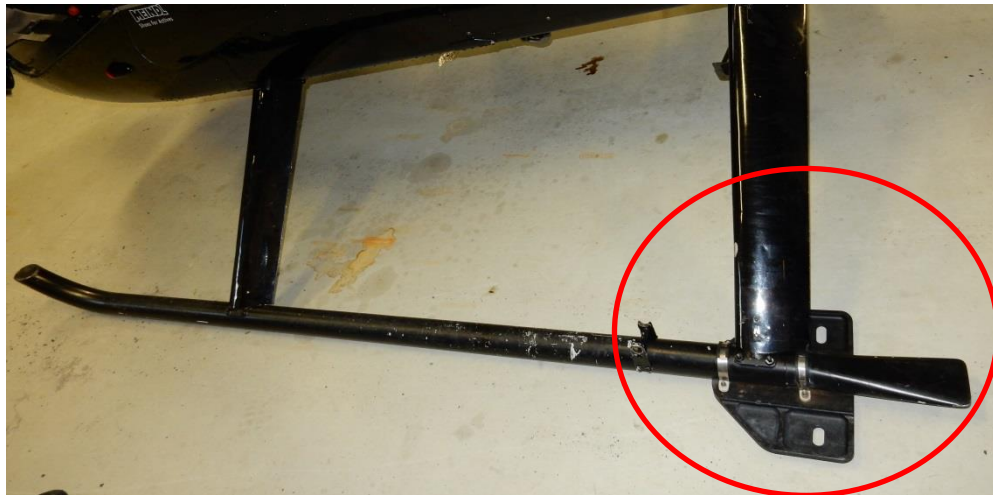
Vid den tekniska undersökningen noterades det att blandningsreglaget<sup>8</sup> och bensinkranen<sup>9</sup> till motorn inte var stängda och att helikoptern saknade sådan kontrasterande färgmärkning som krävs vid flygning inom fjällområdet<sup>10</sup>. Helikoptern var utrustad med uppblåsbara nödflottörer fästa på medarna. Några ”laddor” avsedda för landning i snö var inte monterade. ELT stod i läge ARMED. Därutöver kunde haverikommissionen konstatera att helikoptern hade betydande skador. Ett mindre läckage av olja och flygbensin kunde ses på haveriplatsen men bara i sådan omfattning att det kan anses som försumbart.

Figur 3. Inringat på bilden av en motsvarande helikoptertyp, men utan nödflottörinstallation på meden, visas en ladda avsedd för landning i snötäckt terräng.
