## *Slutrapport RL 2016:09*

**Olycka vid Gnesta/Vängsö flygplats,  
Södermanlands län, den 4 juli 2016  
med segelflygplanet SE-SYK av mo-  
dellen Schleicher K8 B, opererat av  
en privatperson.**

Diariernr L-69/16

2016-11-23

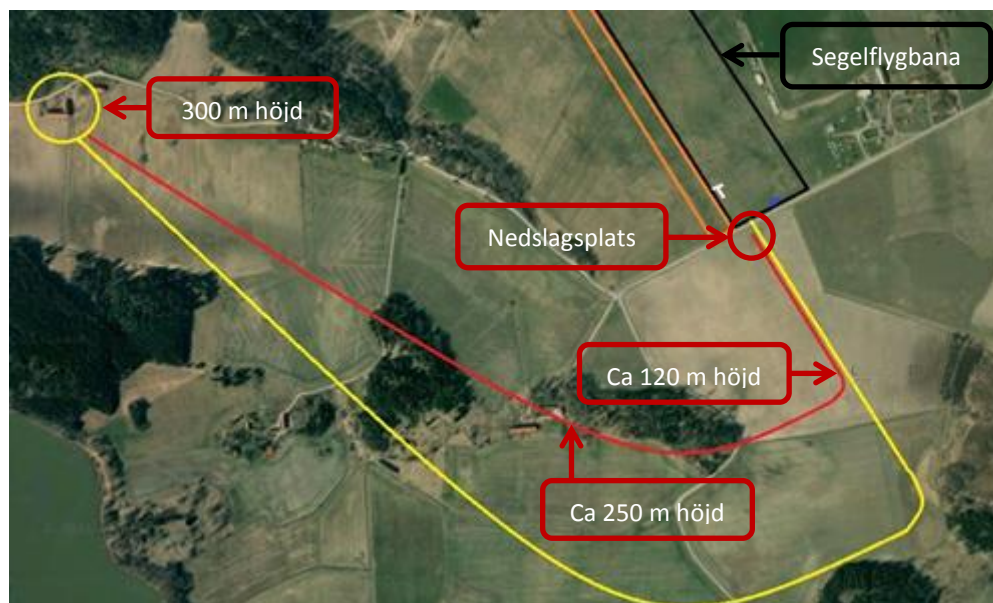
Flygplanet bogserades därefter upp till 600 meters höjd för att efter ca tio minuters friflygning med svängar flyga till nedflygningssektorn för planerad landning. Flygningen fortsatte ut på medvindslinjen till bana 33. På medvinden steg segelflygplanet en aning, varvid piloten ansatte luftbroms. Flygplanet kom att svänga in tidigare på baslinjen än vad som normalt är brukligt (se figur 2). Finalen etablerades på 120 meters höjd.

Piloten höll 110 km/h för att kompensera för vinden. På kort final upplevde piloten en vindstöt som fick flygfarten att sjunka. Detta resulterade i att flygplanet sjönk igenom under den nominella glidbanan.

Figur 2. Röd linje visar pilotens uppfattning av flygbanan vid landningen av SE-SYK. Gul linje visar ett normalt landningsvarv. © Google Earth, © Lantmäteriet, Dnr R 61749\_13002.

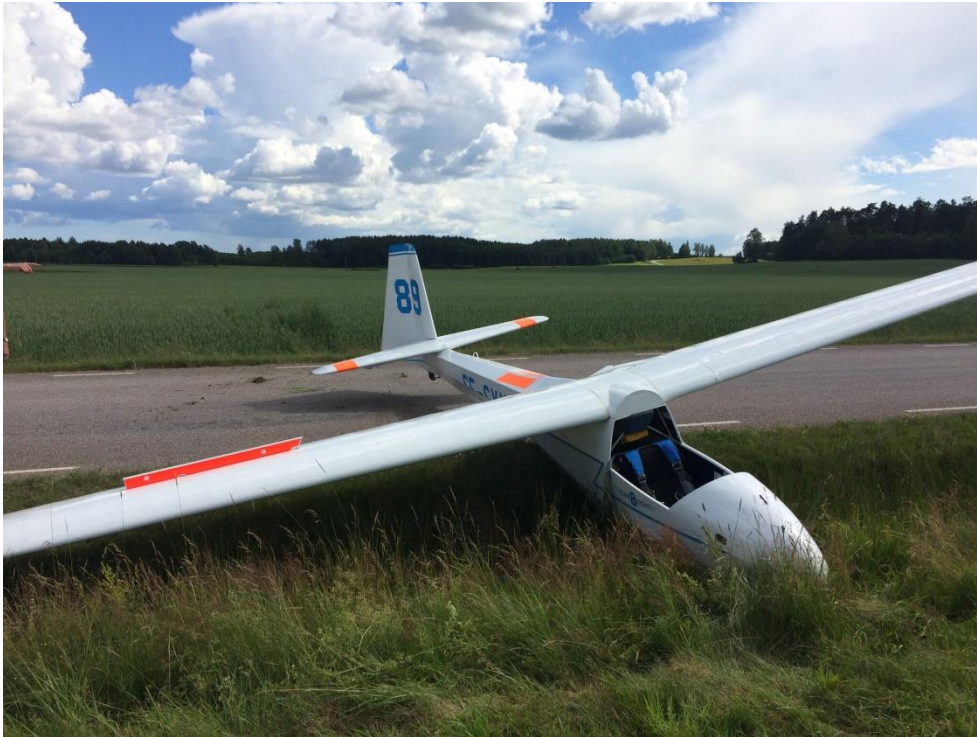
Flygplanet tog mark i en veteåker, ca åtta meter före en väg som gränsade till flygfältet. Segelflygplanet rullade sedan över vägen och blev till sist stående med nosen i vägdiket på andra sidan vägen.

Segelflygplanet fick skador på nospartiet samt på vingarna. Piloten fick inga fysiska skador.

Figur 3. SE-SYK efter olyckan. Foto: Anders Olsson.
