## *Slutrapport RL 2017:05*

**Allvarligt tillbud på Vilhelmina flygplats,  
Västerbottens län, den 6 april 2016 med  
flygplanet SE-LLO av modellen BAe ATP,  
opererad av Nextjet AB.**

Diariernr L-35/16

2017-04-05

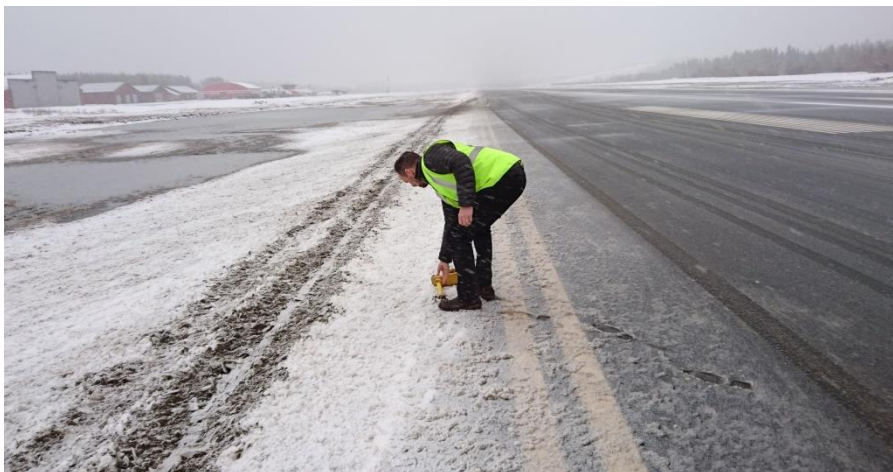
Mätningar utförda av flygplatspersonal efter händelsen har visat att flygplanets högra hjulpar lämnade den asfalterade delen av banan ca 400 meter efter den uppskattade sättningspunkten och rullade 155 meter utanför banan innan det kunde styras upp på den igen.

Hjulen befann sig som mest ca 2,5 meter utanför asfaltkanten. Ungefär 500 meter från sättningszonen träffade flygplanets hjul ett av bankantljusen som lossnade från sina fästen och kastades åt sidan. Besättningen rapporterade via radio till tornet att man ”var nästan av banan där”.

Figur 2. Spår efter flygplanet utanför banan samt det påkörda bankantljuset. Foto: Vilhelmina flygplats. (Fotografiet taget motsatt landningsriktningen).

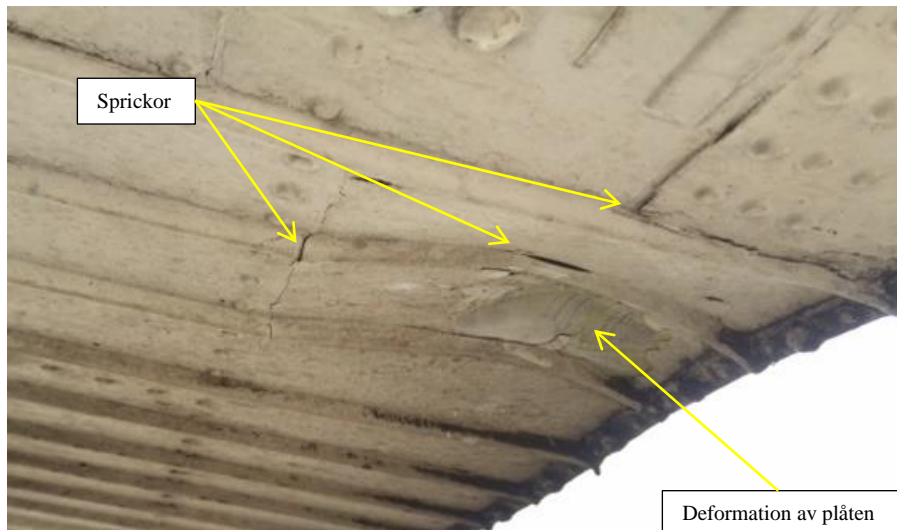
Den skada som upptäcktes på flygplanet kunde lokaliseras till bak-kanten av den inre delen av höger sidas vingklaff. Skadorna bestod av sprickor och en ungefär 290 x 180 mm stor deformation i klaffplåten. Plåten på undersidan var intryckt ca 25 mm och på ovasidan kunde en ca 8 mm hög utbuktning konstateras, se figur 4.

Figur 4. Undersidan av den skadade vingklaffen. Foto: Nextjet AB.

Den skadade klaffen befanns inte vara reparabel utan togs bort från vingen och en ny klaffenhet monterades. Skadorna som konstaterats har inte kunnat undersökas av haverikommissionen eftersom delen destruerades efter klaffbytet. Det kan därför inte med säkerhet avgöras hur djupt in i flygplanetns struktur dessa sprickor gått, eller om vissa av sprickorna stannat i ytans färgskikt.

Det har inte funnits möjlighet att undersöka skadorna närmare, varför en specifik bedömning av skadans allvarlighetsgrad inte har varit möjlig att göra. Enligt haverikommissionens mening utgör dock deformationer och sprickor i flygplanets struktur en typ av skada som alltid måste betraktas som allvarliga.

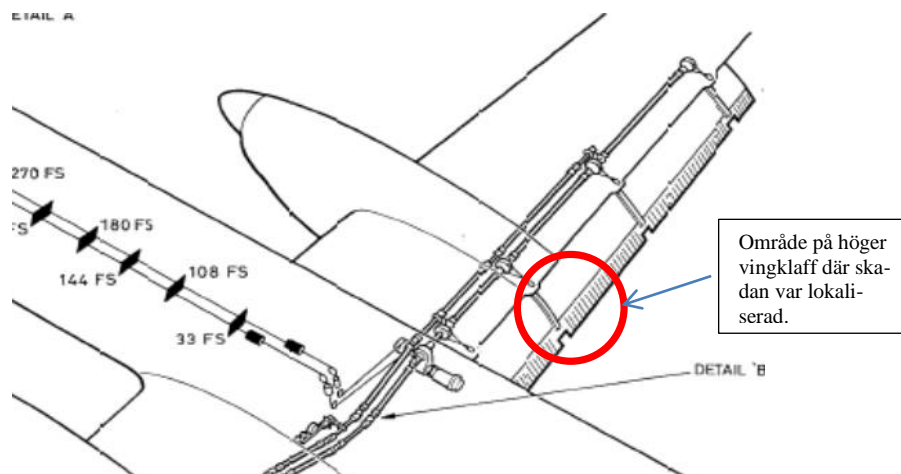
Skadan var lokaliserad till ett område på den inre vingklaffdelen som finns bakom höger sidas motorgondol och ovanför höger huvudlandningsställ, se figur 5.

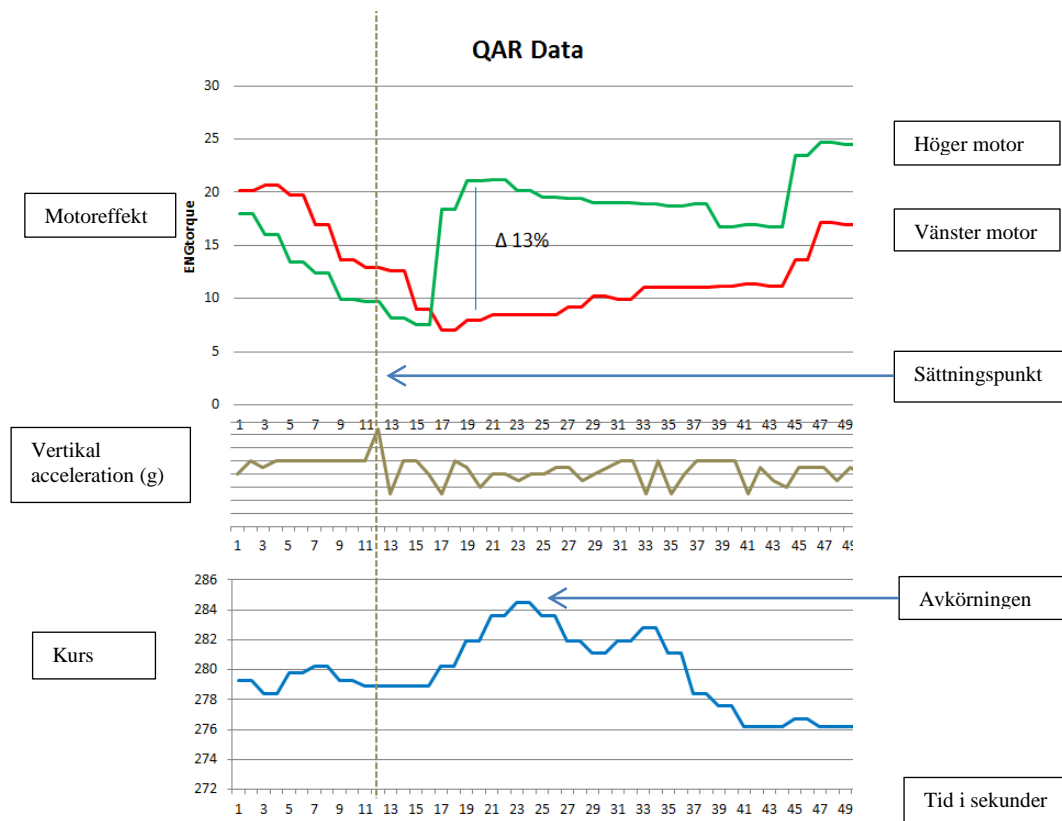
Figur 10. Grafik utvisande vissa parametrar från FDR.

De parametrar som haverikommissionen valt att granska närmare har sammanställts i grafiken i figur 10. Det kan konstateras att reversering av motorerna ansattes ca 5 sekunder efter sättningen men att effekten var asymmetrisk, där höger motor lämnade högre effekt. Skillnaden ( $\Delta$ ) i motoreffekt var 13 % vid ca 8 sekunder efter sättning. Vid denna tidpunkt kunde även en kursförändring om ca  $5^\circ$  mot högre kurs iakttas, vilket innebar att flygplanet girade ut mot höger bankant.

Under samma tidsmoment som giren mot höger bankant – med början i stort sett samtidigt som giren inleddes – registrerades kraftiga utslag med motsatt sidroder. Bromsar, gasreglagelägen samt noshjulsstyrning finns inte i listan över registrerade parametrar.

Anledningen till den asymmetriska motoreffekten vid reverseringen har inte kunnat klarläggas. I tidigare utredningar från SHK har dock framkommit vissa avvikelser vid inställningen av motorreglagen (riggning), vilket kan medföra att reverseringseffekten blir asymmetrisk vid samma position på gasreglagen.

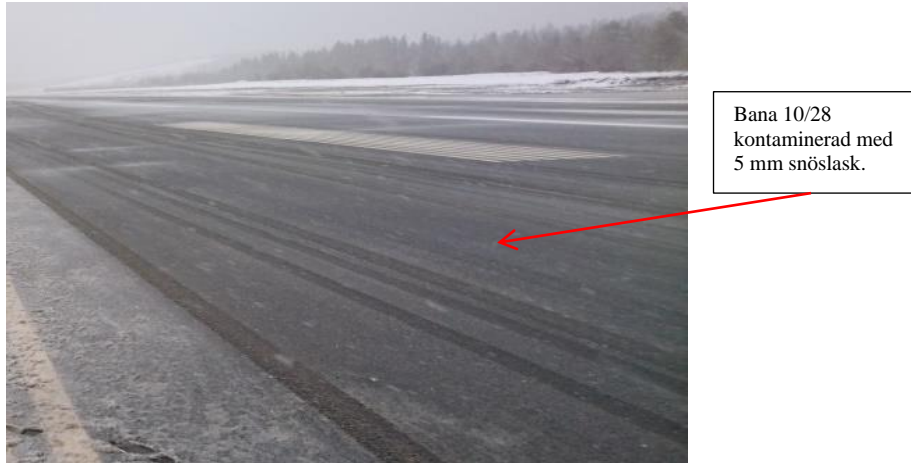
Banan var vid landningen täckt av ca 5 mm snöslask (se figur 12). Det prestandaunderlag som användes vid tillbudet visar att besättningen inte hade utfört några korrekationer för den kontaminerade banan utan endast utgick från rapporterade friktionskoefficienter. Kontakter med operatören och prestandaleverantören visar att detta var förenligt med det underlag som användes i operatörens manualer.

Figur 12. Bana 10/28 strax efter tillbudet. Foto: Vilhelmina flygplats.

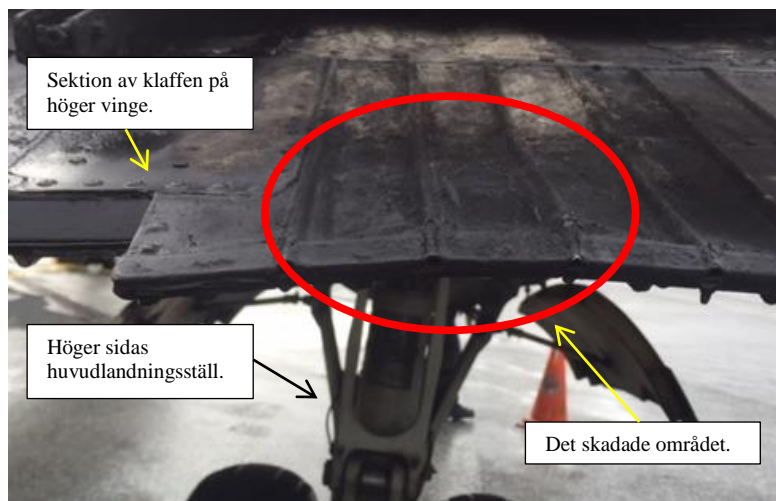
Haverikommissionen anser att det är anmärkningsvärt att skadorna på flygplanet inte identifierades vid detta tillfälle. Deformationerna var synliga såväl på undersidan som på översidan av klaffsektionen i området bakom höger motorgondol, se figur 13. Även de sprickor i klaffens struktur som hade uppstått var klart synliga utan hjälp av andra metoder än visuell besiktning.

Figur 13. Ovensidan av höger vingklaff. Foto: Nextjet AB.

Den oförmåga att upptäcka de skador som sedan konstaterades tyder enligt haverikommissionens mening på brister i operatörens tillämpning av flygplanets fastställda underhållsprogram.
