Slutrapport RS 2016:08

ÖRING med pråm – förlisning i Göta älv,
den 2 november 2015, Västra Götalands län.

Diariernr S-195/15

2016-10-26

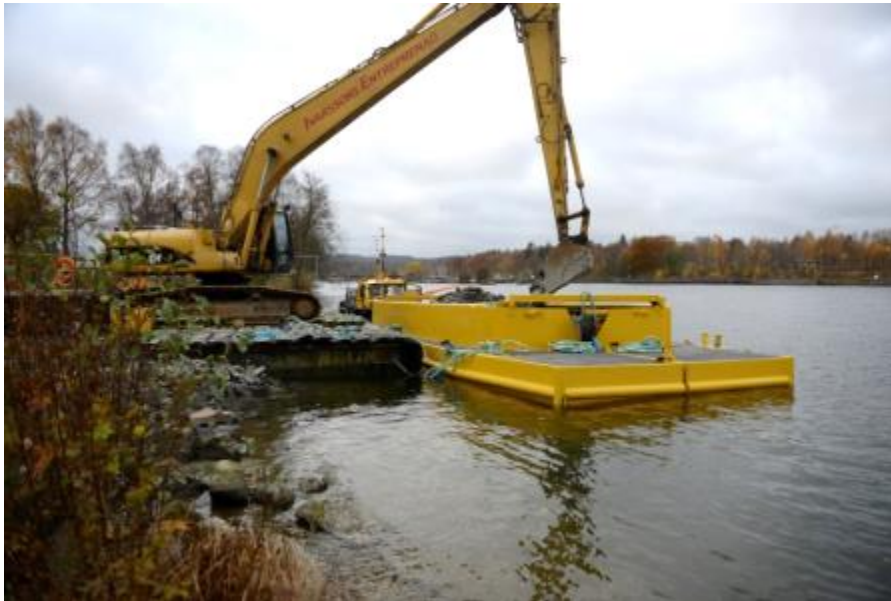
Figur 4. ÖRING med pråm i utlastningshamnen. Bild: TTELA.

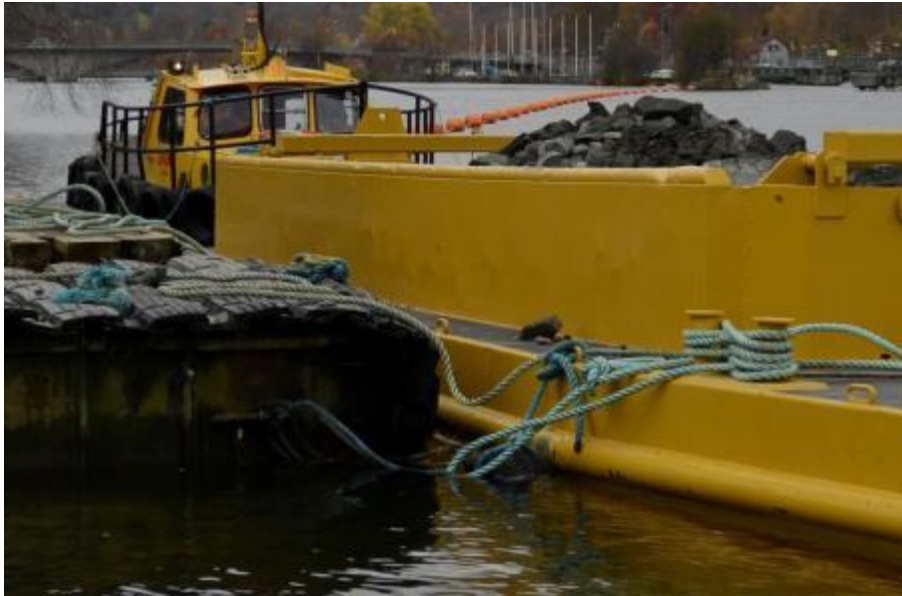
Det var brukligt att lasta pråmen, oavsett typ av last, till en nivå i jämnhöjd med en avbärare på pråmens utsida (se figur 5). Avbäraren var en rund halvprofil som var svetsad mot pråmens skrovsida i avsikt att förstyva skrovet och även fungera som stöd vid förtöjning. Centrum på avbäraren var placerad 0,38 m nedanför pråmens däck och detta blev normalt pråmens ungefärliga fribord om den var jämt lastad. Befälhavaren har uppskattat att pråmens lastkapacitet då var ca 90 ton. Pråmen hade inget fribordsmärke (lastmärke) och var oregistrerad.

Figur 5. ÖRING kopplad till pråmen under lastning. Bild: TTELA.

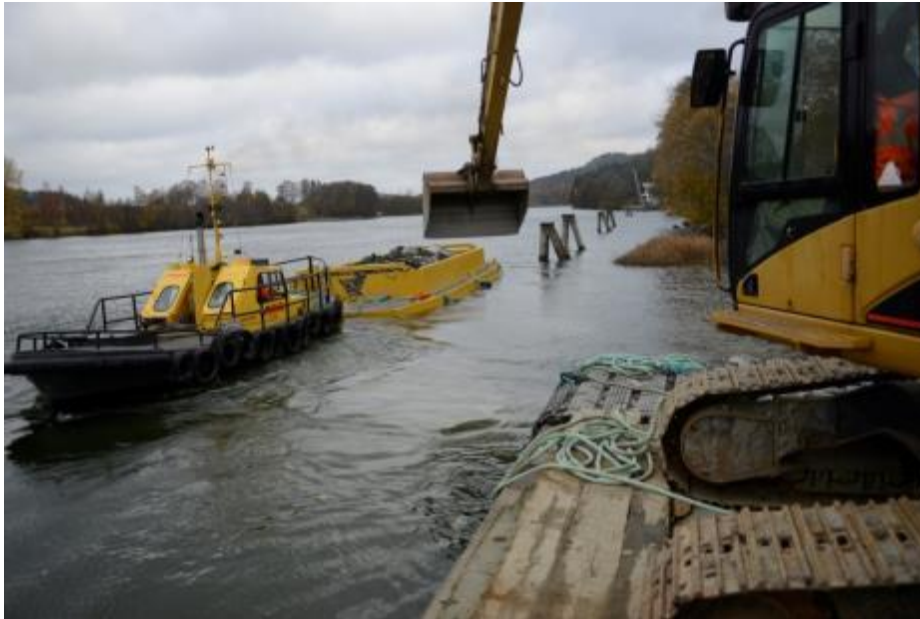
ÖRING avgick med pråmen mellan kl. 10.00 och kl. 10.30 på förmiddagen för resa uppströms i Göta älv mot lossningsplatsen. Figur 6 visar en bild (se även avsnitt 1.13.1) som togs i samband med ÖRINGs avgång, och visar pråmens slutliga lastkondition när ekipaget lämnade utlastningshamnen i Lilla Edet efter att ha utfört den sista kompletterande lastningen.

Figur 6. ÖRING med pråm vid avgång. Bild: TTELA.

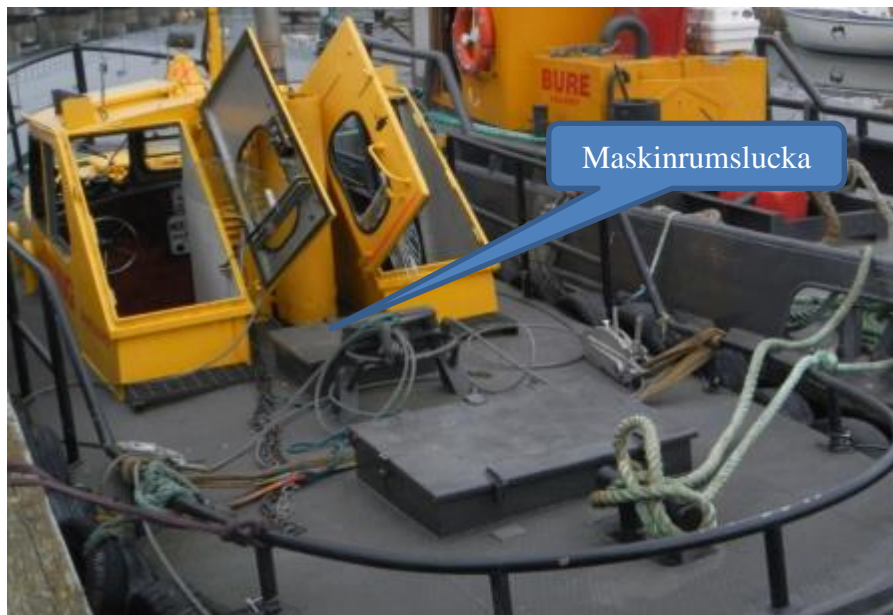
Däcksmannen befann sig fortfarande stående på akterdäcket när pråmen gick runt. Samtidigt fick även ÖRING slagsida åt babord eftersom vajrarna fortfarande var kopplade till bogserbåten. Kort därefter befann sig däcksmannen ganska snabbt stående med vatten upp på sina underben. Befälhavaren var då fortfarande kvar i styrhytten. I samband med att pråmen gick runt 180 grader och blev liggandes flytande upp och ned, gick även ÖRING runt åt babord och började omedelbart vattenfyllas genom babords styrhyttsdörr och maskinrumsluckan som stod öppna vid tillfället. Därefter sjönk ÖRING till botten.

Figur 8. ÖRING – akterdäck med stängd maskinrumslucka och lastrumslucka samt kopplingsvajerarna och vajerlåsens fastsättning i det aktra räcken.

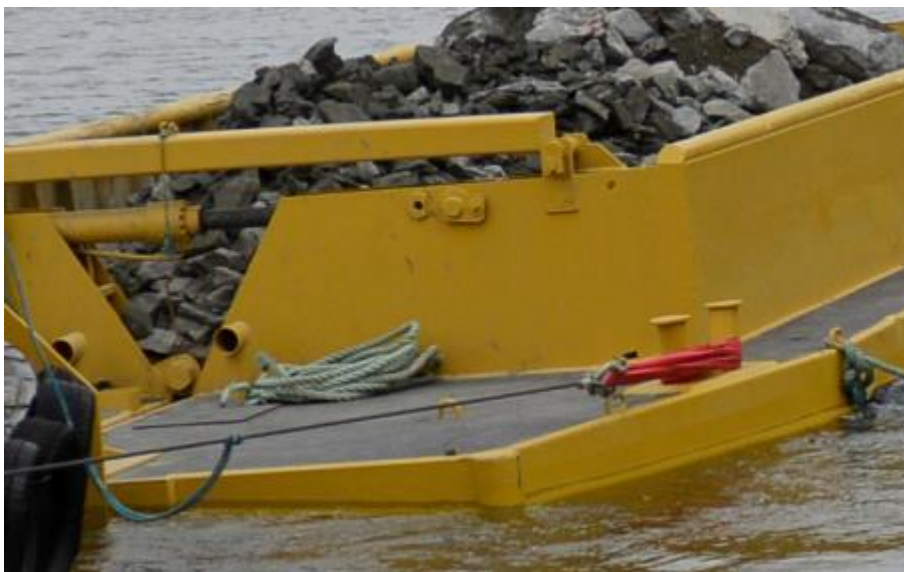
Figur 11. Pråmen – akter styrbord sida. Bild: TTELA.

Utifrån bilderna och med referens till avbärarens placering på pråmens utsida, har följande fribord beräknats ha gällt vid avgång:

Fribord vid förlig knäck, 3 m från fören	0,32 m
Fribord vid hörn akter styrbord sida	0,20 m
Fribord vid akter centerlinje	0,10 m
Fribord vid akter babord sida är inte synligt på bilderna, men ovanstående flytläge skulle innebära att det aktre hörnet låg precis i vattenytan	0,00 m
Fribord vid fören i centerlinje	0,25 m

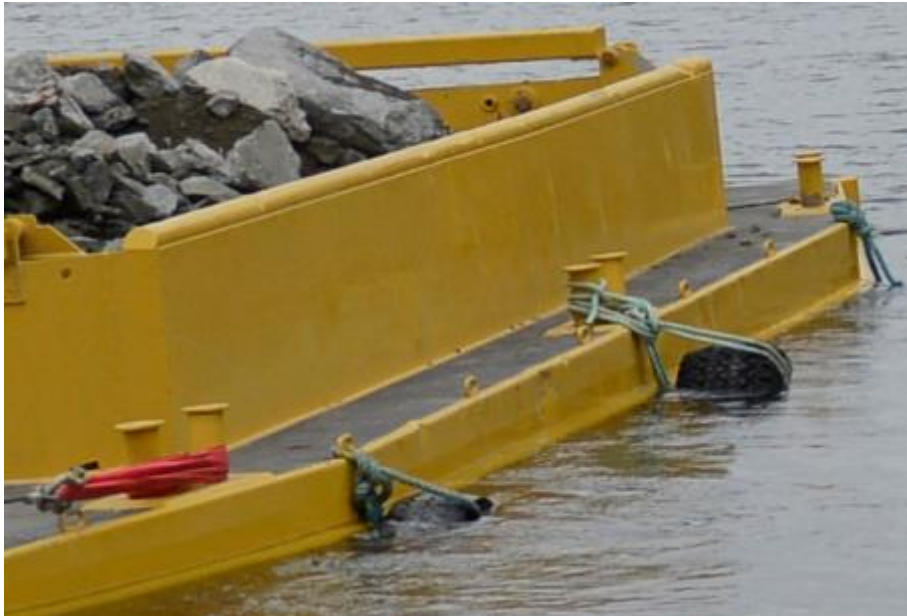
Figur 12. Pråmen – styrbord sida. Bild: TTELA.

Slagsidan åt babord har beräknats vara 3,0 grader och pråmen hade 0,147 m akterligt trim.

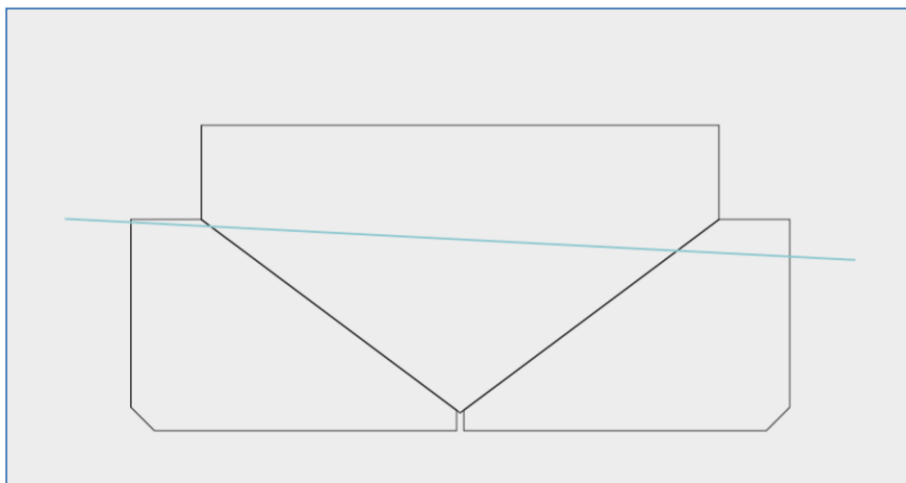
Figur 13. Pråmens flytläge vid avgång, sett akterifrån. Bild: Saltech - teknisk rapport.

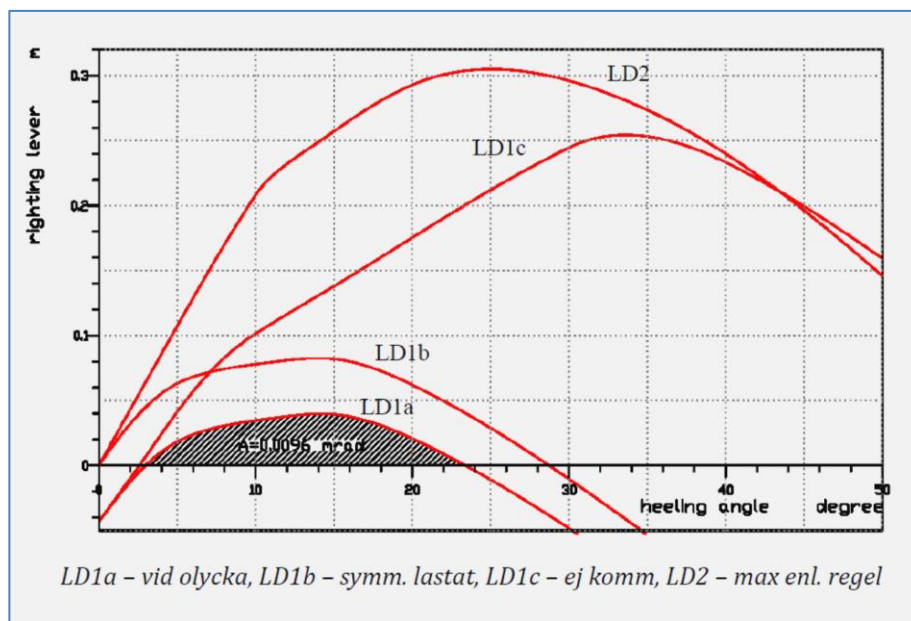
Figur 14. Stabilitetskurvor (GZ-kurvor) för de olika lastkonditionerna. Bild: Saltech - teknisk rapport.

Vid en jämförelse mellan de olika lastfallen (LD1a – LD2) framträder tydligt hur stor skillnaden är mellan de olika GZ-kurvorna¹⁵. Dessa kurvor representerar ett mått på pråmens rätande hävarm (GZ) som är en viktig parameter i det totala rätande momentet, dvs. förmåga att motstå krängande krafter, och som behövs för att få tillräckligt god reststabilitet (dynamisk stabilitet) för att kunna motstå yttre krafter från vind, vågor, girar m.m. Vid lastfallet LD1a som gällde för avgången hade pråmen en rätande hävarm på endast 4 cm.

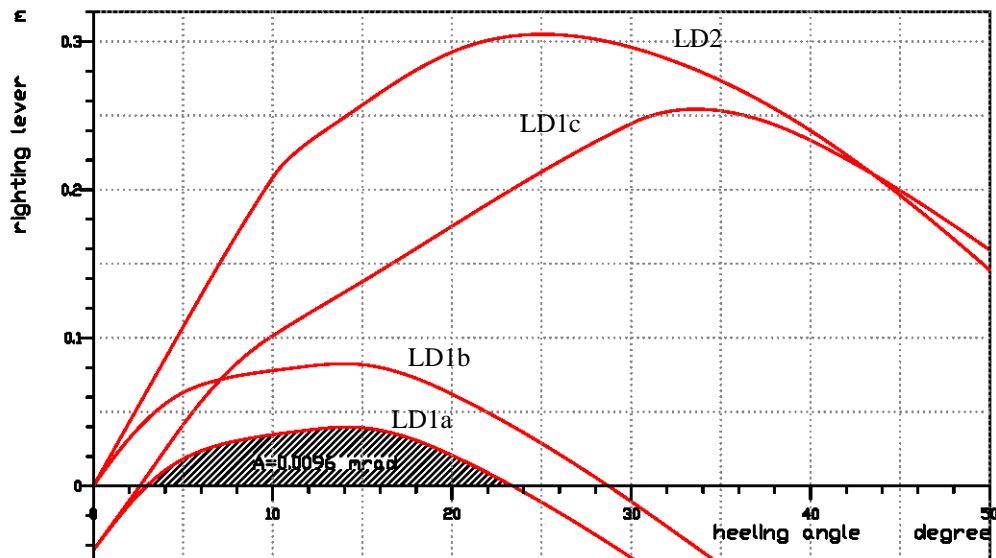
LD1a – vid olycka, LD1b – symm. lastat, LD1c – ej komm, LD2 – max enl. regel

Resultaten av stabilitetsberäkningarna tyder på att pråmen vid olyckstillfället hade en låg reststabilitet med en total area under GZ-kurvan (dynamisk stabilitet) på 0,01 mrad och en maximal rätande hävarm (GZ) på 4 cm. Pråmen bör därför varit mycket känslig för yttre störningar. I figuren nedan jämförs GZ-kurvorna för de lastkonditioner som har undersökts (se även fullständiga resultat i Bilaga 2).

Figuren visar en stor skillnad i stabilitet beroende på om lastutrymmet är tätt mot utsidan eller ej (jfr. LD1c och LD1a) i bemärkelsen att den är sämre om lastutrymmet är otätt. Arealen under GZ-kurvan upp till 30° för LD1c är 6,8 gånger större än den totala arean under GZ-kurvan för LD1a.

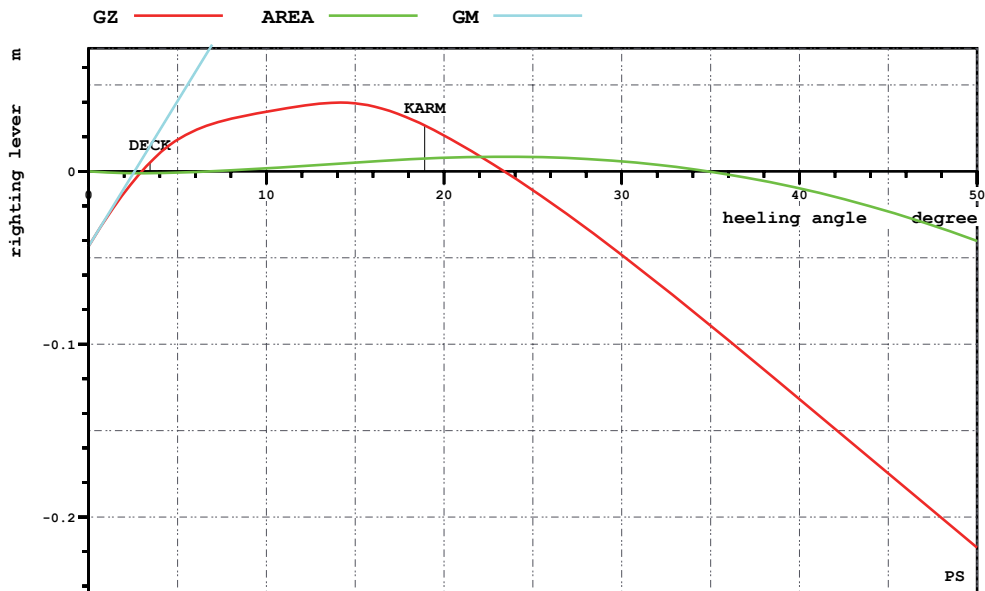
Loading condition: Lastfall vid olycka

CRITERIA	REQ	ATTV UNIT	MAXKG	STAT
Area under GZ curve up to 30 deg.	0.055	0.010 mrad	1.114	NOT MET
Area under GZ curve up to 40 deg.	0.090	0.010 mrad	1.052	NOT MET
Area under GZ curve btw. 30-40 deg.	0.030	0.000 mrad	1.019	NOT MET
Max GZ > 0.2	0.200	-0.048 m	0.979	NOT MET
Max. GZ at an angle > 25 deg.	25.000	14.185 deg	1.034	NOT MET
GM > 0.15 m	0.150	0.962 m	2.288	OK
Fribord	-	-0.022 m	-	-
Maximalt GZ	-	0.040 m	-	-
