Slutrapport RS 2017:02

PATRICIA II – förlisning söder om Kalmar-
sund, Blekinge län, den 28 maj 2016.

Diariernr S-83/16

2017-05-12

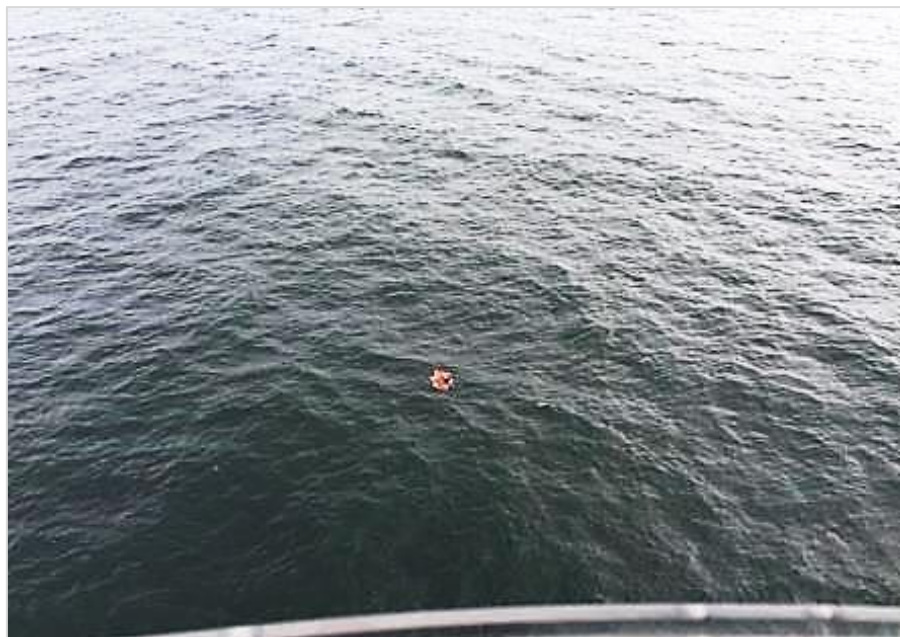
Figur 3. Bild tagen från räddningshelikoptern. Bild: Sjöfartsverket.

I närheten av PATRICIAS sista uppgivna position sågs spår av olja på vattnet, samt även en del flytande föremål. Helikoptern följde detta spår i sydvästlig riktning ca 4 M utan att finna någonting. Helikoptern vände då tillbaka till utgångspositionen. Kort därefter, klockan 17.11 siktade helikoptern en större vrakdel som liknade en flytande bords-skiva. När helikoptern närmade sig detta föremål upptäcktes att en person var fastsurrad i skivan (se figur 3).

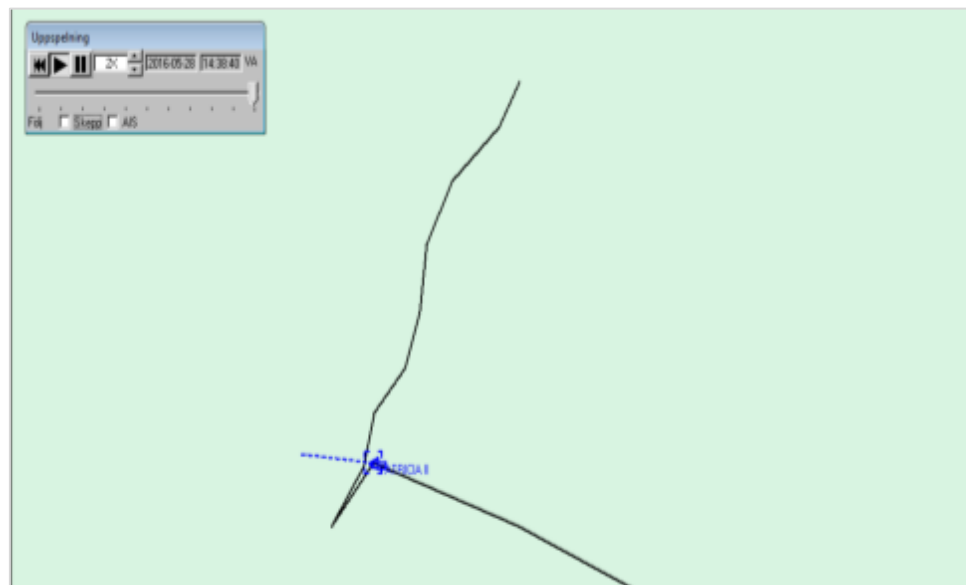
Figur 5. PATRICIA II har kurs 275° och fart 6.7 knop vid AIS-position kl. 14.38.40 varefter kurs- och fartändring sker åt sydväst på en sträcka mellan 40-60 meter beroende på båtens fart vid tillfället. Därefter visas PATRICIAS spår för de sista 6 minuterna. Bild: © Sjöfartsverket nr 10-01518.

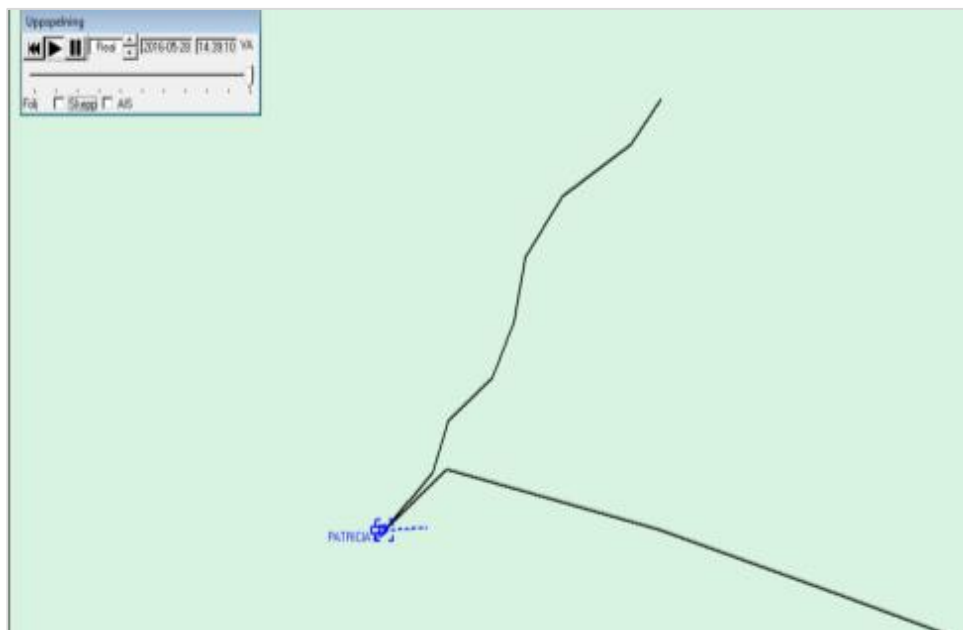
Figur 6. PATRICIA II har kurs 084° och fart 2.6 knop vid AIS-position kl. 14.39.10 varefter kursen ändras åt nordost. Bild: © Sjöfartsverket nr 10-01518.

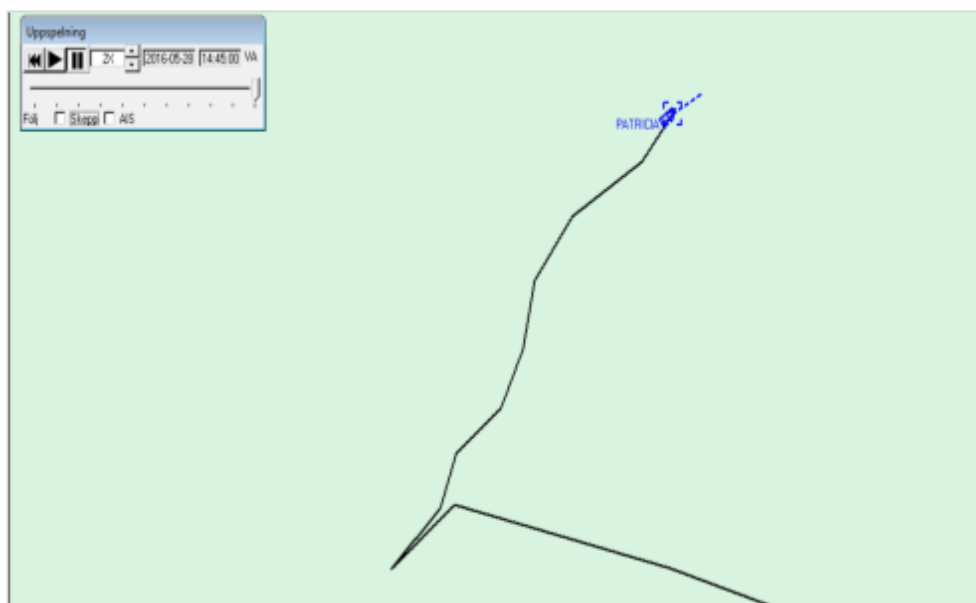
Figur 7. PATRICIAS sista AIS-position klockan 14.45.00. Bild: © Sjöfartsverket nr 10-01518.

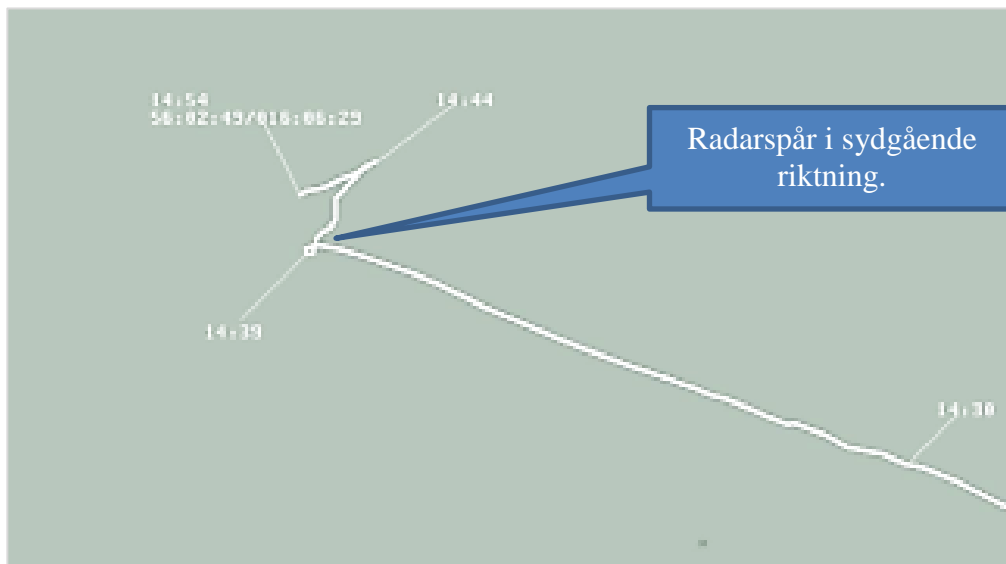
Figur 9. PATRICIAS radarspår från kl. 14.30 - 14.54 Bild: Försvarmakten.

en nordgående kurs på 027 grader. Därefter återgick hon till den nordvästgående kurs som även redovisas i AIS-spåret. Radarspåret för PATRICIA motsvarar det spår som fiskebåtens AIS-sändare redovisar. Även PATRICIAS gir åt babord och kortvariga sydgående kurs finns redovisat i radarspåret (se figur 9).

Sista radarekot från PATRICIA registrerades klockan 14.54, dvs. nio minuter efter sista AIS-sändning, i position N56° 02,8' E016° 06,5'. Enligt Försvarmaktens radarövervakning har det inte funnits några andra radarmål som varit i närheten av PATRICIAS spår.

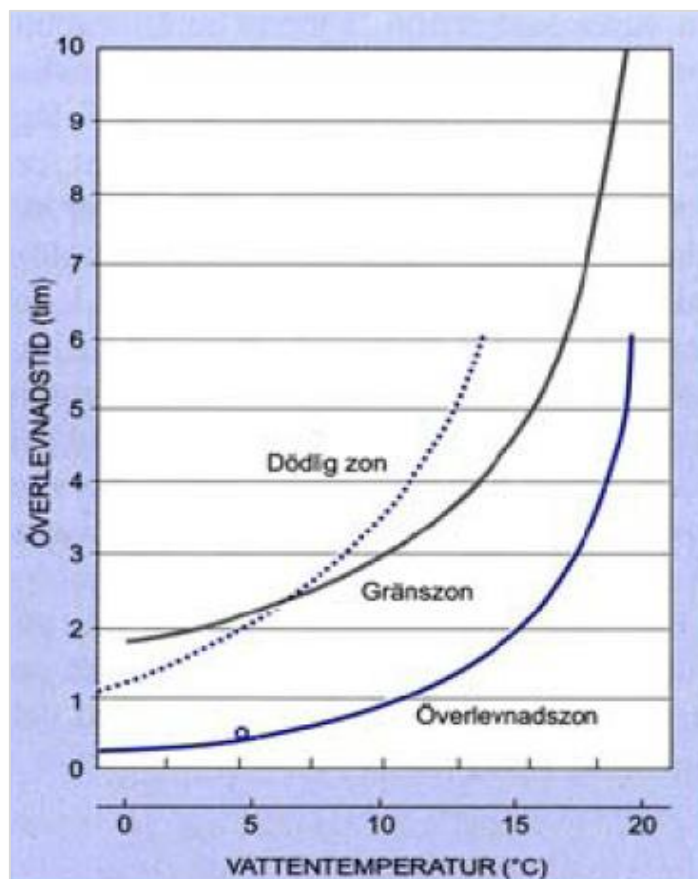
Figur 15. Relation mellan vattentemperatur och överlevnad – Hayward (1975, 1984). Källa: Socialstyrelsen.

Figur 15 visar ett diagram som beskriver relationen mellan vattentemperatur och överlevnad och där tidsfasen delas in i tre zoner. Zonen under den heldragna blå linjen representerar säker överlevnad. Därefter inträder en gränsszon mellan den heldragna blå linjen och den prickade linjen i vilken 50 % av personerna kan förväntas förlora medvetandet, vilket ofta leder till drunkning. Slutligen finns det en dödlig zon ovanför den prickade linjen vid vilken ingen överlevnad alls kan förväntas. Den heldragna svarta linjen förutsäger 50 % överlevnad baserat enbart hypotermi.

Händelsen inträffade i slutet av maj, och vattnets temperatur var ca 11 grader. Befälhavaren var endast klädd i byxor, strumpor och en tunn tröja, och inget huvudskydd genom vilket stora värmeförluster även sker. Befälhavaren låg sannolikt i vattnet ca 2,5 timme innan räddningen kom. Med stöd av diagrammet i figur 15 kan konstateras att han har befunnit sig i gränsszonens övre skikt och med en marginal på ca en halvtimme för att hamna i den dödliga riskzonen.

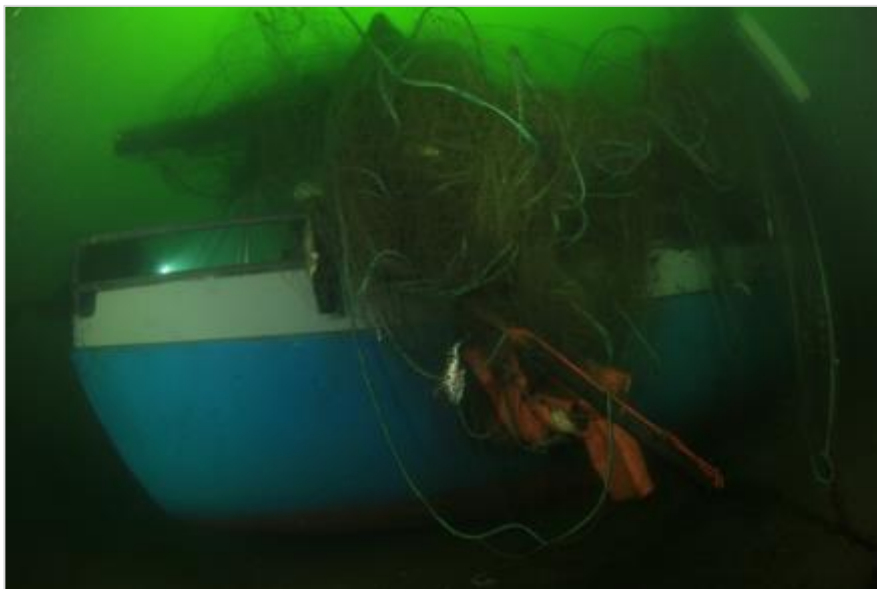
Figur 16. PATRICIAS fiskegarn Bild: Richard Kingfelt.

PATRICIA ligger på ca 35 meters djup och står upprätt på sjöbotten med en lätt slagsida åt styrbord, troligen med anledning av båtens kölkonstruktion. Fiskebåten är även omgiven av fiskegarn (se figur 16).

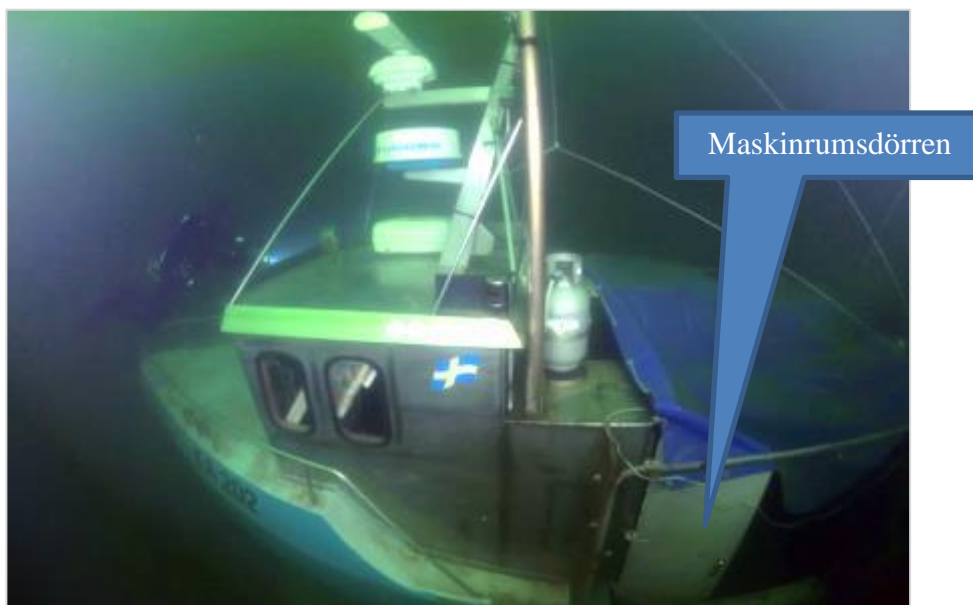
Figur 17. PATRICIAS babordssida. Styrhytten och den öppna maskinrumsdörren. Bild: Richard Kingfelt.

Maskinrumsdörren var helt öppen vilande mot räckverket på babord sida (se figur 17). Det finns inga bilder där båtens lastrumsluckor är synliga p.g.a. många lösa föremål på båtens arbetsdäck. Dykarna hade inte heller observerat om lastrumsluckorna var på plats, ur position eller borta helt och hållet. Bildmaterialet visar inte några synliga skador på fiskebåten och dykarna har inte heller observerat några sådana. PATRICIAS undervattens kropp har inte varit möjlig att studera. Livflotten och den hydrostatiska frigöringsanordningen var kvar i sin surrade position på styrhyttstaket (se figur 18). Vid visuell kontroll från utsidan syntes inga flythjälpmedel. Dykarnas intryck från dykningen var att fiskebåten hade sjunkit rakt ned.

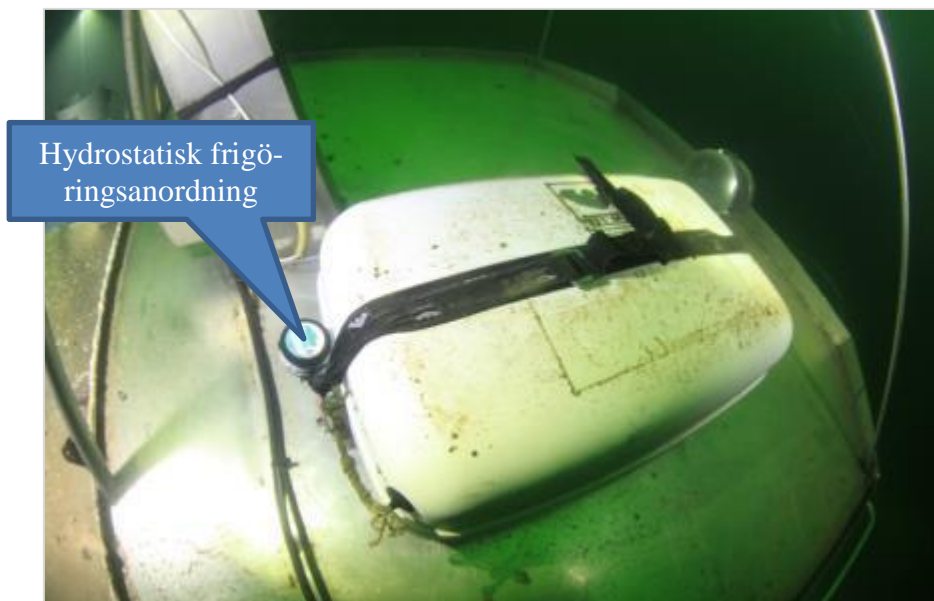
Figur 18. PATRICIAS livflotte och hydrostatiska frigöringsanordning. Bild: Richard Kingfelt.

PATRICIA var utrustad med livflotte och tillhörande hydrostatisk frigöringsanordning, som emellertid inte löste ut och frigjorde sig från surringen på styrhyttstaket. Enligt uppgift från befälhavaren var denna utrustning inköpt ny och monterades på båten för ca 7 år sedan. Befälhavaren hade själv utfört installationen med de instruktioner som medföljde från leverantören. Han uppgav att stor noggrannhet hade ägnats åt att utrustningen blev korrekt monterad. Därefter hade enligt befälhavaren utrustningen inte varit bortmonterad.

Utredningen har inte kunnat fastställa om den uteblivna frigöringen av livflotten berodde på felaktig montering, utebliven aktivering av den hydrostatiska frigöringsanordningen eller annan orsak.

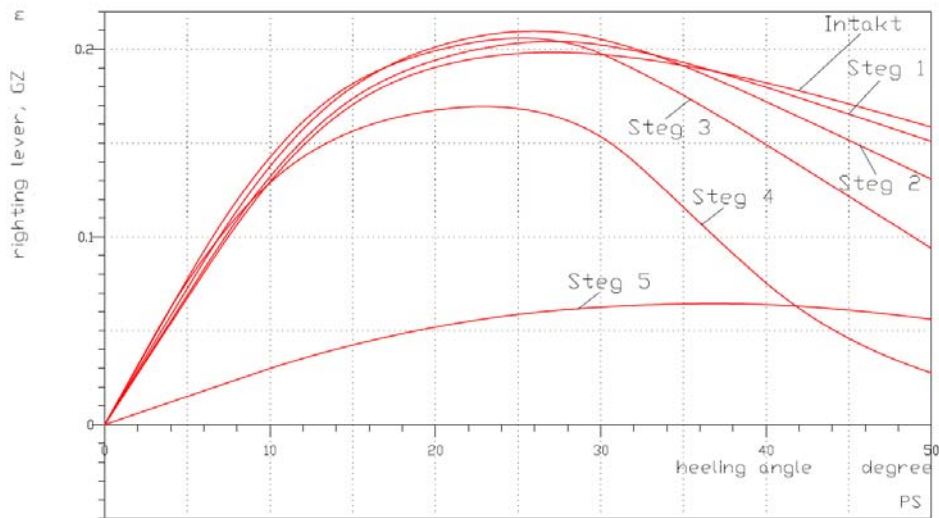
Figur 4. GZ-kurvor för LC1 med skadat last/maskinrum.

Ovanstående graf visar fartygets stabilitetsegenskaper i form av den rätande hävarmen GZ. Intakt-fallet motsvarar fartyget vid normal drift. Steg 1-5 beskriver hur stabilitetsegenskaperna förändras vid vatteninträngning i last/maskinrummet.

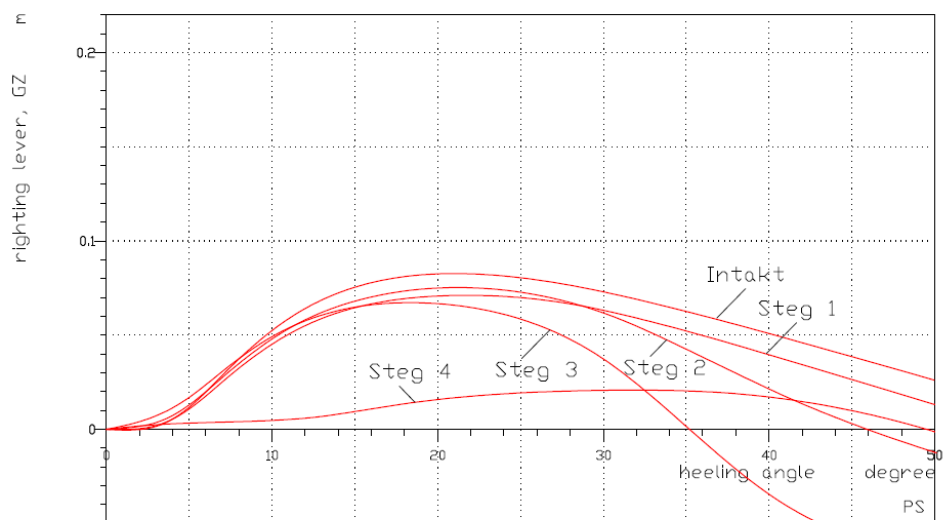
Figur 5. GZ-kurvor för LC2 med skadat last/maskinrum.

I motsvarande fall med 1,3 m³ vatten på däck förloras fartyget efter att utrymmet fyllts med ca. 3,6 m³ vatten. Vid en fyllnad på ca. 3,6 m³ i last/maskinrummet ligger vattennivån i utrymmet 0,88 m över BL.
