Slutrapport SHK 2023:13

**Plankorsningsolycka på Södra i
Värö, Hallands län, den
16 november 2022**

Diariern J-13/22

2023-10-31

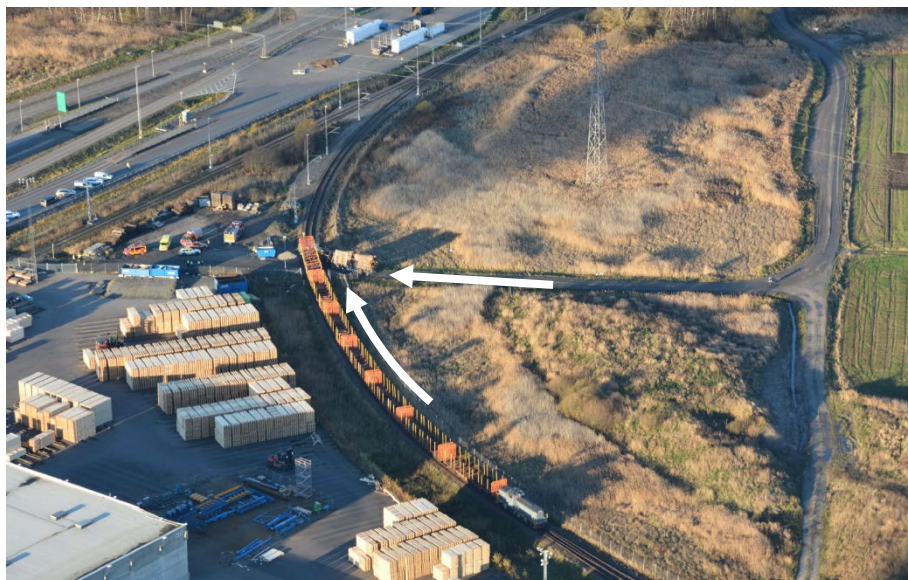
Figur 1 visar olycksplatsen fotograferad från polisens helikopter. Lastbilens och växlingssättets rörelseriktningar är markerade av SHK med vita pilar. Foto: Polismyndigheten

Lastbilens front och förarhytten hade passerat spårets centrumlinje med cirka 3 meter när järnvägsvagnens högra hörn, där lokföraren befann sig, träffade lastbilen mot timmerlasten. Sannolikt stod lokföraren kvar på fotsteget i fronten av järnvägsvagnen när kollisionen inträffade.

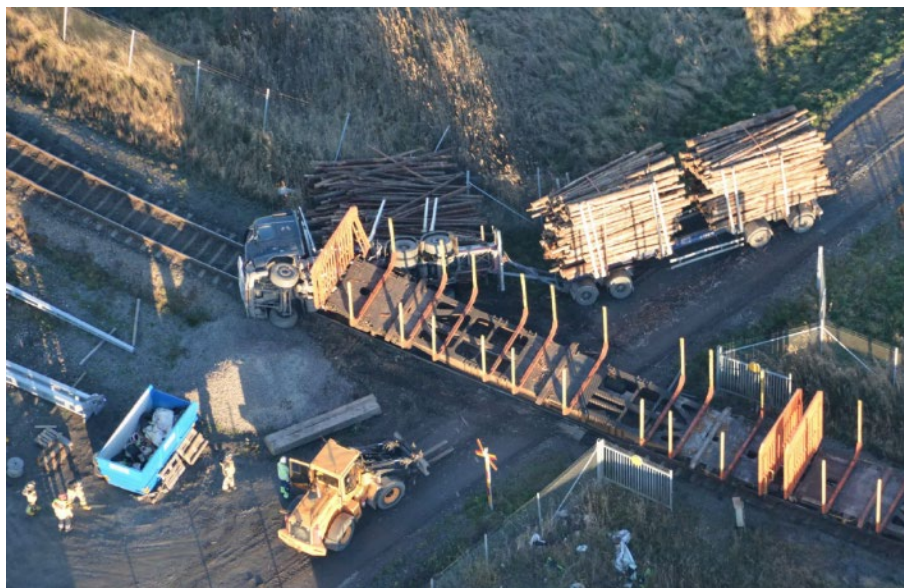
Vid kollisionen flyttades lastbilen i sidled tills däcken på höger sida fastnade i marken. Lastbilen välte därefter åt höger samtidigt som järnvägsvagnen lyftes upp på lastbilens vänstra sida. Den första järnvägsvagnen stannade 10 meter efter plankorsningen och blev hängande på lastbilen med första boggin i luften, se figur 2.

Figur 2 visar olycksplatsen fotograferad från polisens helikopter. Foto: Polismyndigheten

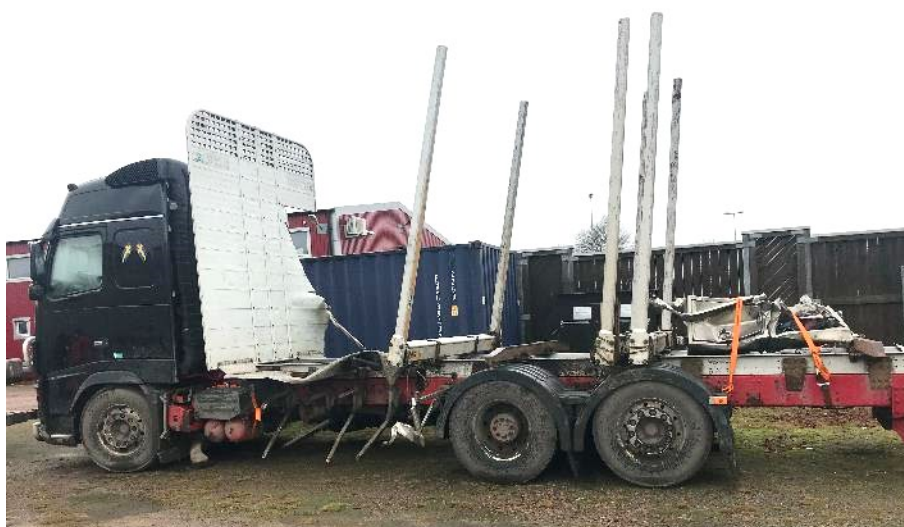
Skadorna på lastbilen framgår av figur 3 och skadorna på järnvägs-
vagnen av den vänstra bilden i figur 4.

Figur 3 visar lastbilens skador efter kollisionen. Järnvägs-
vagnen har träffat i timmerlasten,
framför den andra hjulaxeln. Foto: Polismyndigheten

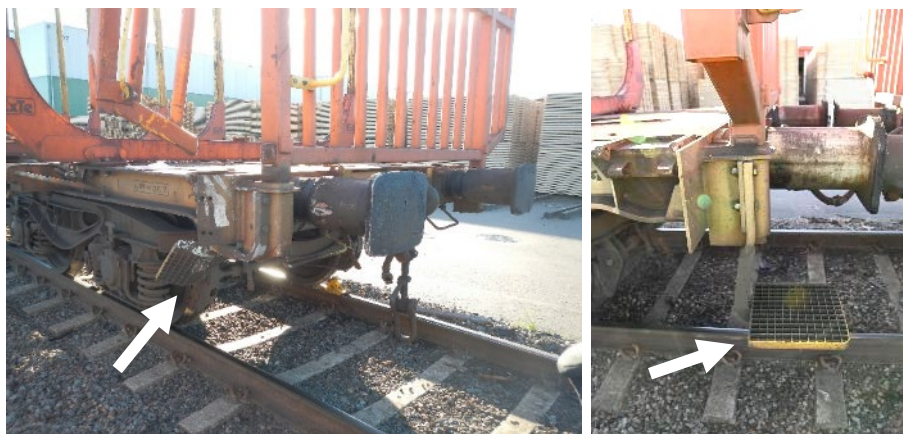
Slutligen bidrog lokförarens placering i fronten av godsvagnen till utfallet av olyckan. Placeringen på fotsteget gav inget skydd vid kollisionen.

Figur 4 visar till vänster fronten av godsvagnen som kolliderade med lastbilen. Fotsteget som lokföraren färdades på, av SHK markerat med en vit pil, viktes bakåt vid kollisionen. Till höger visas som referens ett oskadat fotsteg på samma vagn typ.

- New rule that prohibits traveling on footsteps when passing level crossings that do not have barriers.
- Random sample of how well rules are followed regarding speed restrictions during shunting.
- Risk analysis regarding risky work activities, for example shunting.
- Lectures on risk awareness at workplace meetings.

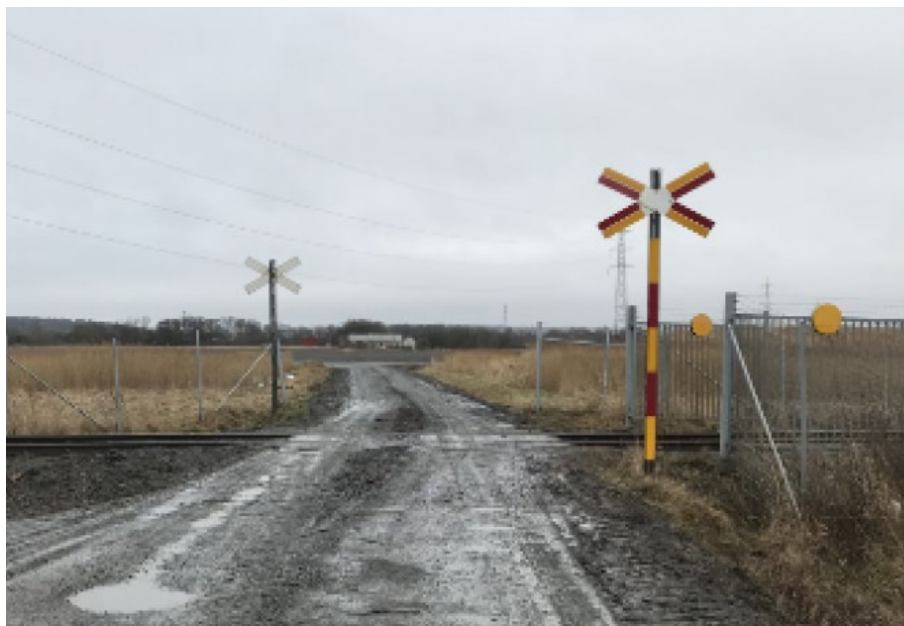
Plankorsningen där olyckan inträffade ligger direkt utanför brukets stängslade område. Till höger om vägen i varje färdriktning sitter ett kryssmärke, se figur 7. Märket anger för vägtrafiken att det är en korsning med järnväg med ett spår.

Figur 7 visar plankorsningen. Lastbilen färdades mot kameran. Växlingssättet färdades ut genom grinden till höger i bild. Foto: Hector Rail AB

- Based on the performed risk analysis, internal unprotected level crossings are equipped with stop signs and in some cases other safety-enhancing signs and line painting to clarify the obligation to stop.

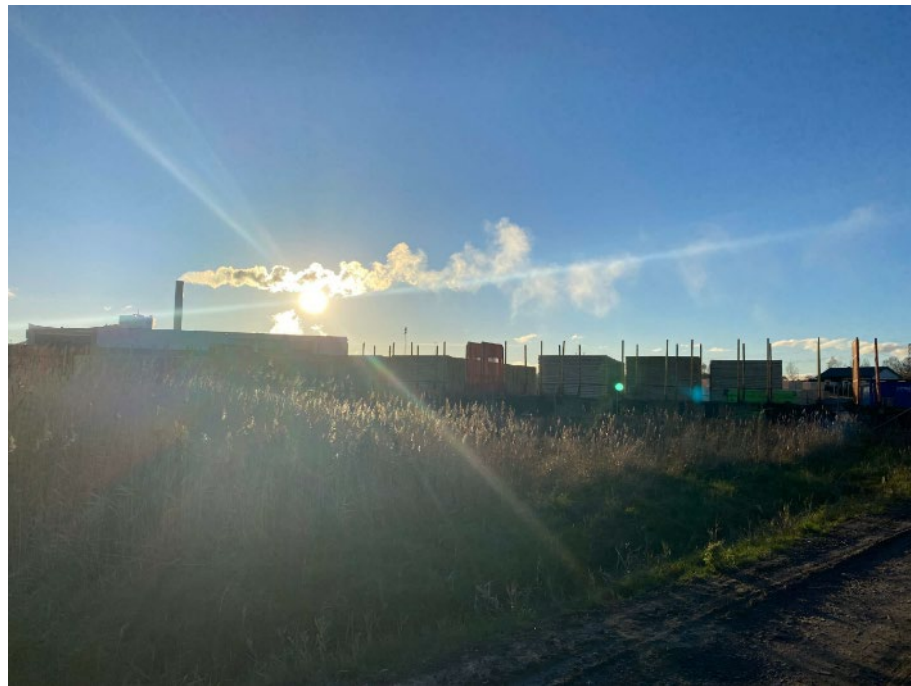
En bidragande orsak var den lågt stående solen som har bländat lastbilsföraren och skapat svårigheter att urskilja växlingssättet mot bakgrunden vilket sammantaget inneburit försämrade möjligheter att se växlingssättet.

Polisen gjorde en observation på olycksplatsen kl. 14.35, i samband sin platsundersökning. Uppgiften gör gällande att solen bländade kraftigt och att växlingssättets tomma vagnar ”försvann helt” i konturerna av Södra i Värös byggnader. Solens läge hade då förändrats cirka 25 grader mot väster och fotografen stod på marken, ungefär på halva höjden jämfört med sikten från en lastbilshytt, se bild i figur 11.

Figur 11 visar solens position 1 timme och 40 minuter efter olyckan. Foto: Polismyndigheten

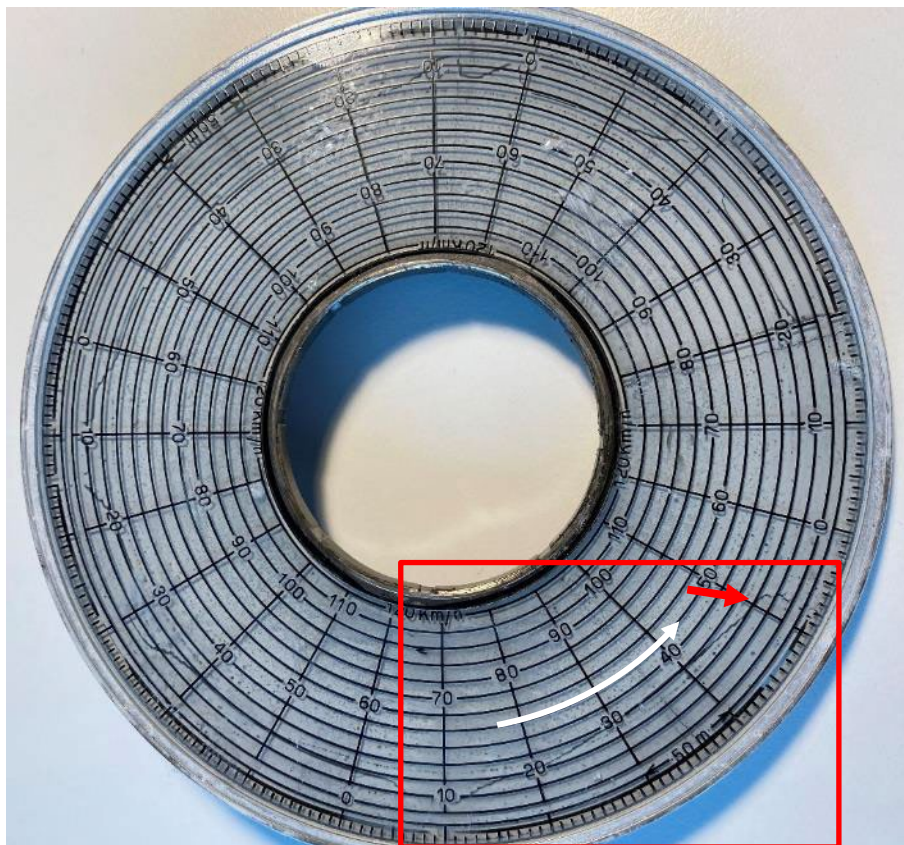
Hasler är en äldre typ av färdskrivare kopplad till lokets hastighetsmätare. Registreringen visar sträcka och hastighet på en roterande skiva som skrivs över efter 1500 meters förflyttning. Den sista förflyttningen är registrerad över en sträcka av 210–215 meter med en högsta hastighet

av 31 km/tim. 50 meter före kollisionen börjar hastigheten att reduceras ner till 20 km/tim. De sista 10 metrarna, som motsvarar den sträcka den första järnvägsvagnen passerade plankorsningen, visar en snabb sänkning av hastigheten från 20 km/tim till stillastående.

Figur 12 visar skivan från lokets färdskrivare. Den sista förflyttningen ligger i den röda ramen och registrerades i den vita pilens riktning. Den röda pilen pekar mot kollisionstillfället. Foto: Hector Rail AB

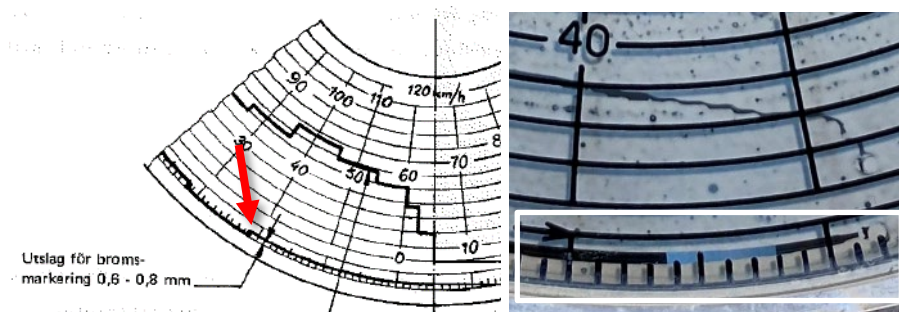
Färdskrivaren ska även markera utslag för broms genom en förändring av en linje i den yttersta cirkeln, se figur 13. Av en för SHK okänd anledning saknade den aktuella skivan markering som visar utslag för broms.

Figur 13 visar till vänster ett utdrag ur en instruktion för färdskrivaren med linjen som indikerar broms, markerat med en röd pil. Till höger visas en delförstoring av den aktuella färdskrivarens skiva där motsvarande typ av utslag och markering för broms saknas. Foto: Hector Rail AB

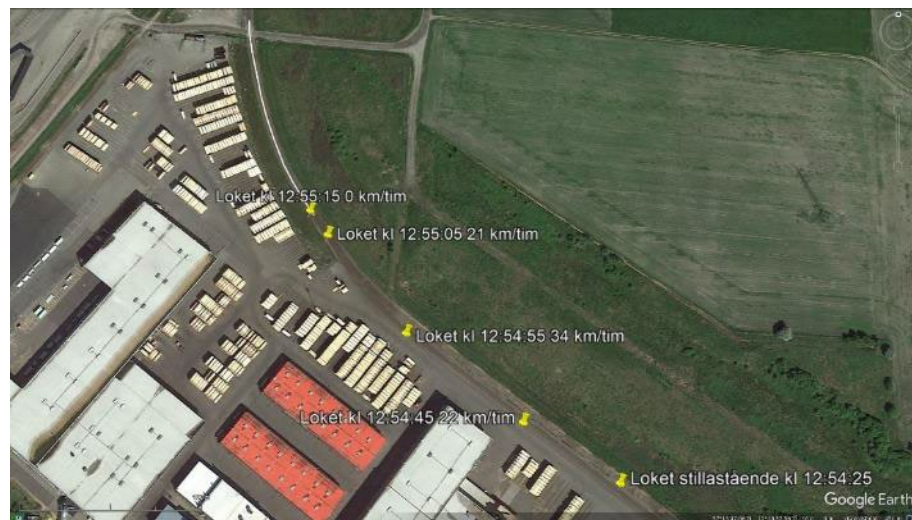
Registreringarnas positioner från Trackunit framgår av figur 14 samt i tabell 1 där SHK har beräknat avståndet mellan varje registrering. Sammanlagt påvisar beräkningen att växlingssättet förflyttade sig 239 meter.

Figur 14 visar en satellitbild med GPS-positioner och hastigheter för loket under förflyttningen mot plankorsningen införda av SHK. Det vita strecket fram till plankorsningen motsvarar 145 meter och avståndet från GPS-antennen till fronten av den första järnvägsvagnen efter kollisionen. Källa: GoogleEarth © Maxar Technologies

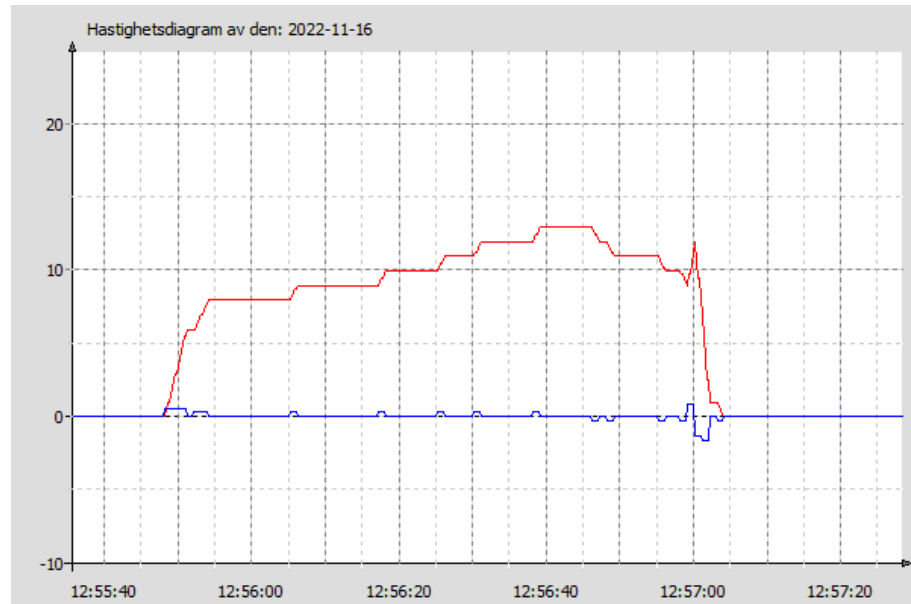
Hastighetsdiagrammet i figur 15 visar en förflyttning av lastbilen under 1 minut och 12 sekunder. Beräkning av hastighet och tid visar att förflyttningen startat vid en mötesplats belägen mellan buffertlagret och plankorsningen. Sannolikt har lastbilen stannat där för att möta den andra lastbilen som transporterade timmer från buffertlagret. När växlingssättet började sin förflyttning, 40 sekunder före kollisionen, befann sig lastbilen strax innan högerkurvan mot plankorsningen. På raksträckan mot plankorsningen färdades lastbilen i upp till 13 km/tim. Fram till plankorsningen reducerades hastigheten till 10 km/tim. Vid kollisionen ökade hastigheten momentant för att därefter snabbt sjunka till stillastående inom tre sekunder. Tidsangivelserna var inte kalibrerade mot svensk normaltid.

Figur 15 visar diagrammet från lastbilens färdskrivare. Den röda linjen visar hastigheten och den blå linjen visar acceleration och retardation. Källa: Polismyndigheten

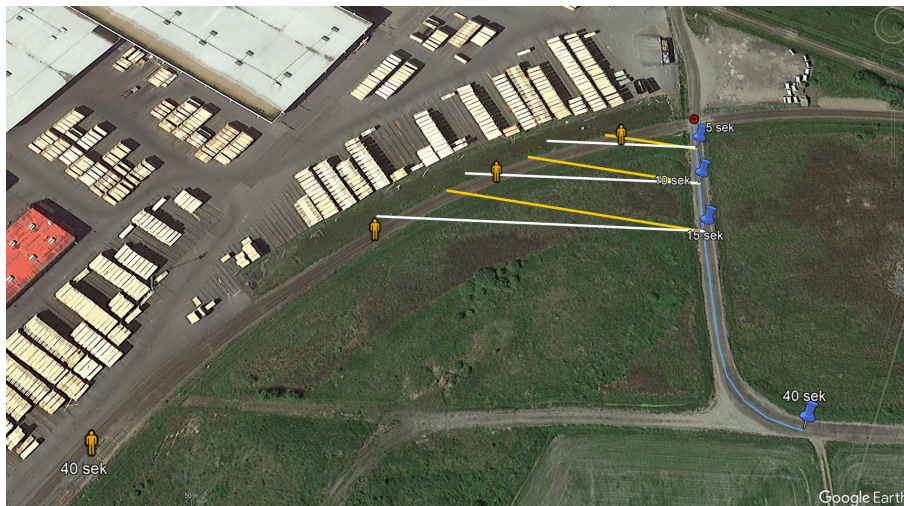
I figur 16 illustreras lastbilens och växlingsättets positioner på en satellitbild. 40 sekunder före kollisionen hade växlingsättet ännu inte startat sin rörelse och var inte synligt rakt fram för lastbilsföraren, innan han svängde höger. Vidare illustreras lastbilsförarens beräknade positioner med blå punkter 15, 10 och 5 sekunder före kollisionen. Positionerna för lokföraren illustreras på motsvarande sätt med tre orangea figurer. De vita linjerna visar 90 grader från vägen och

lastbilens hytt vid varje tidpunkt. 15 sekunder före kollisionen befann sig lokföraren lite snett bakåt ur lastbilsförarens perspektiv. De gula linjerna visar lastbilsförarens perspektiv mot solen. Fem sekunder före kollisionen befann sig lokföraren och fronten av den första vagnen rakt i linje med solen.

Figur 16 visar en summering av lokförarens och lastbilsförarens positioner samt lastbilsförarens siktinklar 90 grader åt vänster i vit färg och mot solen i gul färg. Markeringar införda av SHK. Foto: Källa: GoogleEarth © Maxar Technologies

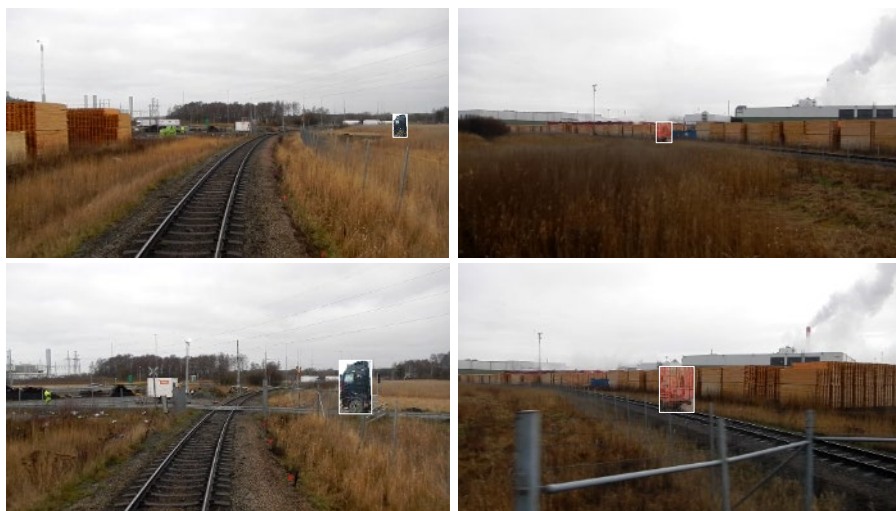
Figur 17 illustrerar i de två vänstra bilderna lokförarens uppskattade perspektiv rakt fram 10 och 5 sekunder före kollisionen. I de två högra bilderna illustreras på motsvarande sätt lastbilsförarens perspektiv 90 grader åt vänster. SHK har även placerat in bilder av lastbilshyten och gaveln på godsvagnen ungefärligt vid dessa positioner. Upplaget av sågat virke bakom spåret var högre än gaveln på den aktuella typen av godsvagn. Bilderna illustrerar inte den lågt stående solen och de ljusförhållanden som förelåg vid olyckstillfället.

Figur 17 illustrerar SHK:s bedömning av perspektiven för lokföraren och lastbilsföraren 10 sekunder respektive 5 sekunder före kollisionen.

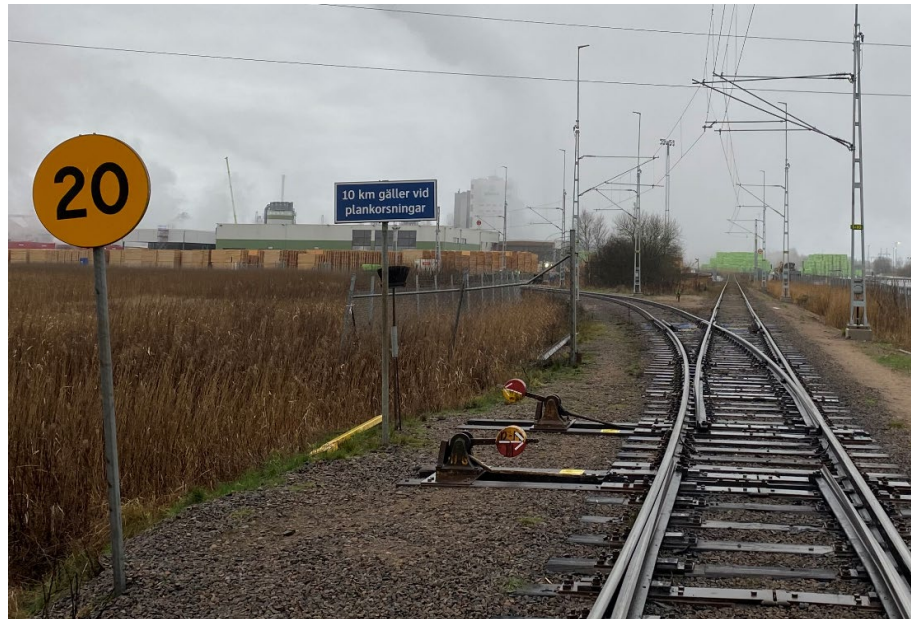
Hastighetsbegränsningarna var inte skyltade före och efter varje plankorsning. Vid rörelse från Väröspåret mot Fabriksspåret satt en hastighetstavla 20 km/tim samt en kompletterande skylt med texten ”10 km gäller vid plankorsningar”, se figur 18.

Figur 18 visar skyltning vid färd in på Fabriksspåret från Väröspåret, en generell hastighetstavla om 20 km/tim och en kompletterande blå skylt med texten ”10 km gäller vid plankorsningar”.

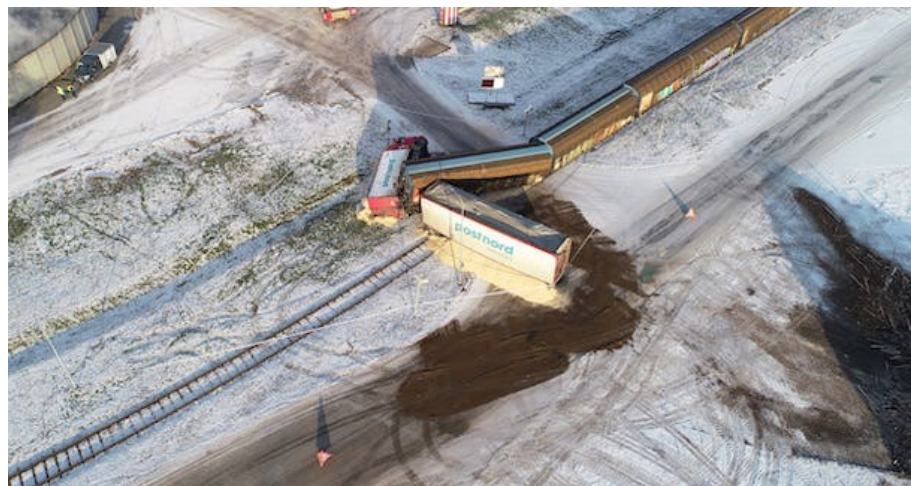
En liknande olycka inträffade på en industri i Piteå den 1 november 2019. Ett växlingssätt skulle passera en obehövad plankorsning inne på området. Signalgivaren stod på fotsteget i fronten av den första vagnen i rörelseriktningen. Det var gryningsljus, en timme före solens uppgång.

En lastbil med släp svängde vänster över plankorsningen utan att stanna omedelbart innan växlingssättet skulle passera. Växlingssättet körde in i sidan av lastbilen varvid signalgivaren klämdes fast och avled av sina skador.

Figur 19 visar olyckan i Piteå november 2019. Växlingssättet kom uppifrån höger. Lastbilen körde i motsatt riktning, parallellt med spåret och svängde vänster över plankorsningen. Foto: Polismyndigheten
