## *Slutrapport RS 2017:01*

NORDIC STANI – man överbord i Ålands hav den 9 april 2016

Diariernr S-56/16

2017-03-16

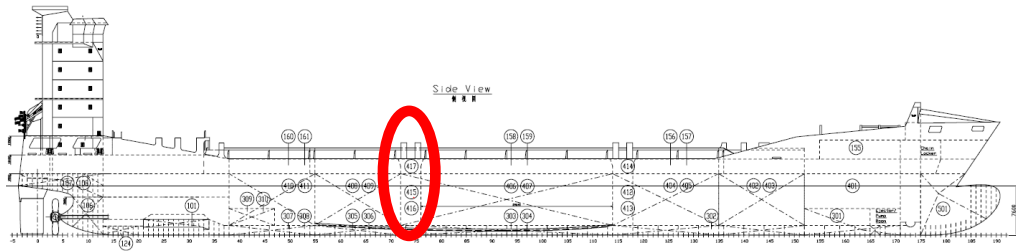
Figur 5. Det markerade området visar det aktuella området på fartyget.

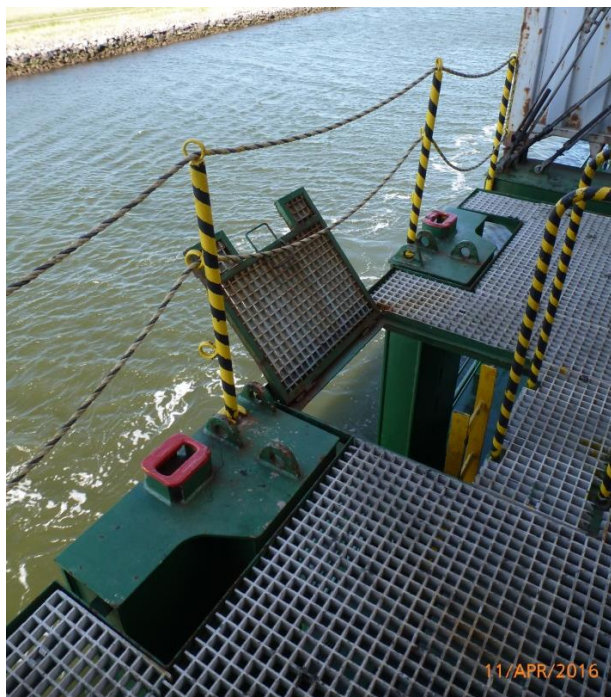
Lastrumsöppningarna omges av en luckkarm på vilka lastluckorna vilar när dessa är stängda. Luckkarmarna, som är ca 1,7 m höga, är förstärkta för att också kunna bära däckslasten (containrar). De fortsätter kontinuerligt över hela däckets från för till akter, dvs. även förbi utrymmena mellan lastluckorna. Någon halv meter över karmarna finns en gallerdurk som sträcker sig från sida till sida mellan karmarna så att man når och kan gå i utrymmet mellan luckorna. Ytterkanten av denna durk, som sträcker sig helt ut till fartygssidan, är försedd med fällbara räckverksstolpar och tågvirke som fallskydd (se fig. 6). Detta fallskydd var monterat vid tillfället för försvinnandet.

Figur 6. Ytterkanten av gallerdurken ovanför luckkarmarna i utrymmet mellan lastrummen. Bilden är enligt uppgift från befälhavaren tagen efter händelsen utan att fallskyddet i form av räckverksstolpar och tågvirke har ändrats. Bild: Nordic Hamburg Shipmanagement (HK) Ltd.

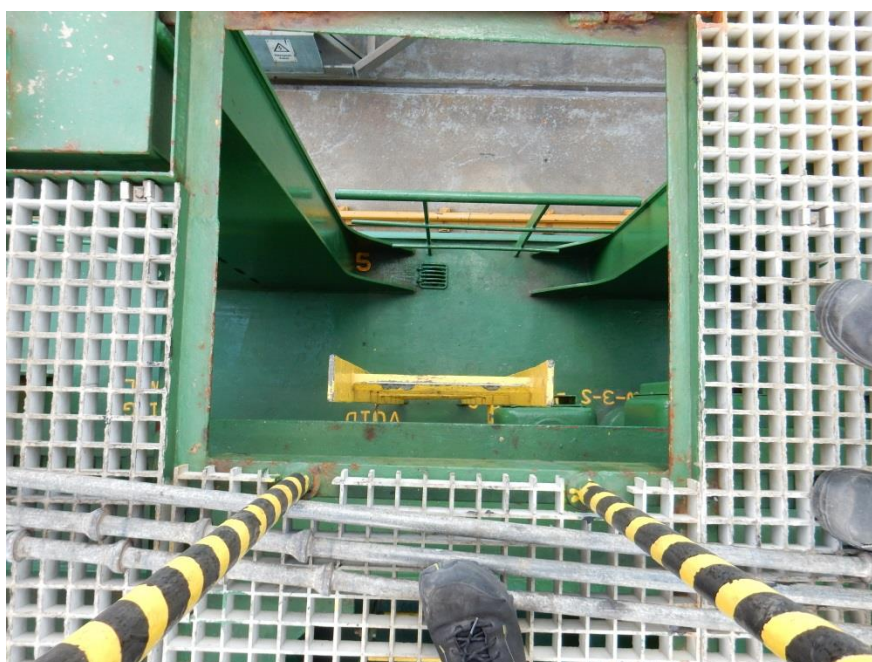
För att komma upp på durken finns en lejdare på utsidan av karmen som kommer upp från däck via en lucka i gallerverket (se fig. 7 och 8). Avståndet mellan lejdaren och utsidesräckverket är ca 72 cm (se fig. 12).

Figur 7. Lejdaren på utsidan av luckkarmen, från däck upp till gallerdurken, sedd uppifrån. Överst i mitten av bilden syns kajen utanför fartyget.

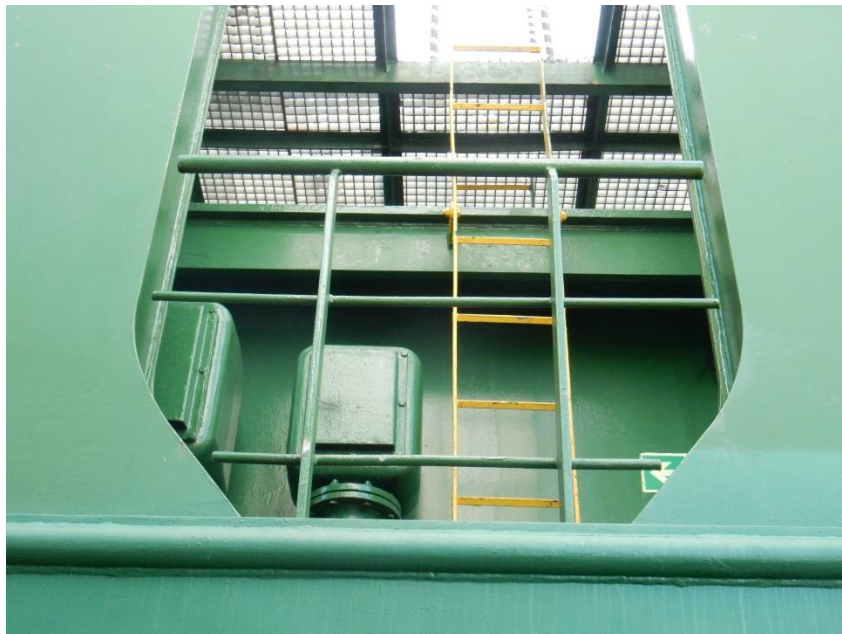
möjligt att nå det utrymme som den tekniske chefen skulle till genom att ta sig in under gallerdurken och över och ner på insidan av luckarmen. Det normala är dock att man använder sig av lejdarna. På dessa fanns vid händelsen inget fallskydd.

Figur 8. Lejdaren från däck upp till gallerdurken, sedd från kajen, dvs. från fartygets utsida.

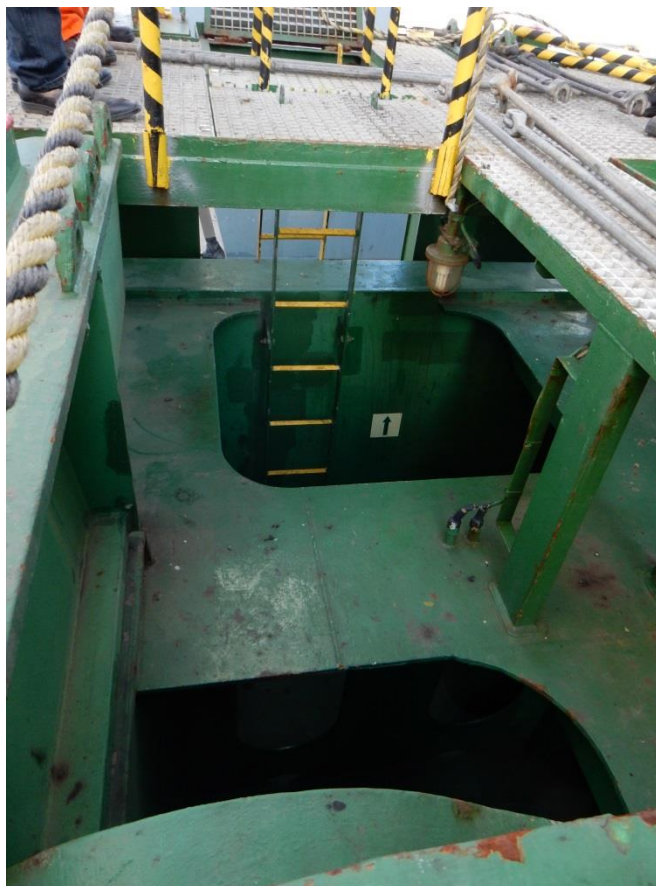
Figur 9. Utrymmet mellan lastrummen och lejdaren på insidan av luckkarmen. Till höger om och nedanför lejdaren, dvs. nere på däck, finns manluckan till utrymmet där värmen regleras. Luckan syns inte i bild.

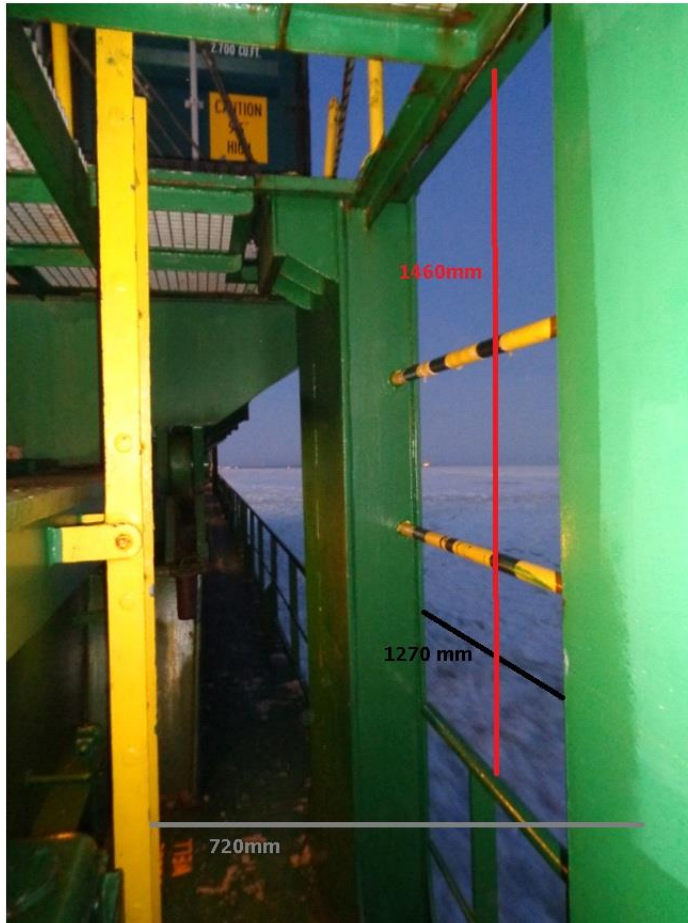
Figur 12. Bilden visar dels avståndet mellan lejdaren och räckverket (720 mm), dels måtten ovanför räckverket (1460 x 1270 mm) innan skyddet monterades. De gulsvarta rören på högra halvan av bilden är det nya skydd som monterats efter händelsen. Bild: Nordic Hamburg Shipmanagement (HK) Ltd.

Det är fastställt att tekniske chefen hade för avsikt att bege sig till utrymmet mellan lastrum 2 och 3 för att manövrera den ventil som reglerar temperaturen på bunkeroljan i den där belägna tanken. Den öppna luckan till utrymmet och den manövrerade ventilen indikerar att tekniske chefen också har varit där. Det kan antas att han, då han lämnade utrymmet och skulle klättra över luckkarmen, sluntit eller fallit antingen från gallerdurken och överbord, eller från lejdaren ner mot däckets mellan karmen och räcket vid fartygets utsida och fallit över räcket (eller möjligen mellan räcket rör) ner i vattnet. Det är möjligt att detta har sammanfallit med den tidpunkt då fartyget ändrade kurs och lade över några grader till styrbord, dvs. åt det håll som får lejdaren att luta utåt, vilket kan ha bidragit till ett fall överbord. Vid lejdaren fanns inte något fallskydd, medan det däremot fanns ett sådant på gallerdurken. Även om ett fall från gallerdurken inte kan uteslutas får sannolikheten för ett fall överbord från lejdaren därmed anses vara något högre.

Rederiet har beslutat att ändra sina procedurer så att prioriteringen mellan kontakt med rederiet respektive sjöräddningscentralen ändras. Vidare instruerade rederiet redan efter någon vecka sina fartyg att göra en omvärdering av risken att falla överbord och att montera fallskydd vid de lejdare där sådan risk föreligger (se fig. 12). De berörda fartygen har därefter rapporterat tillbaka till rederiet att uppgifterna är genomförda.
