## *Slutrapport RJ 2017:01*

**Påkörning av två tekniker i Markaryd, Kronobergs län, den 25 maj 2016**

Diariernr J-22/16

2017-03-20

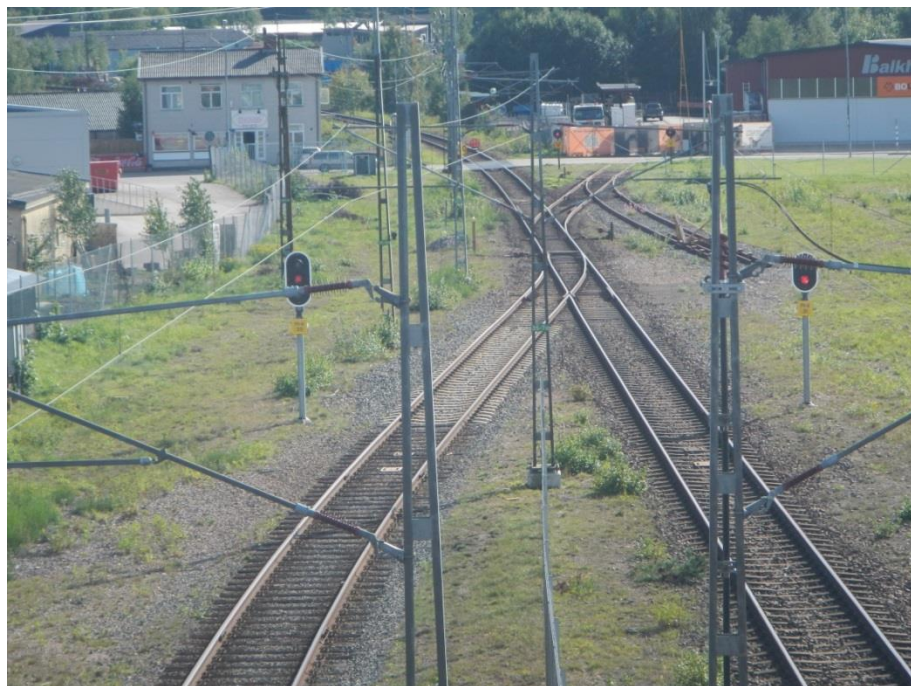
Figur 1. Vy söderut över Markaryd. Växel 22 syns närmast fotografen.

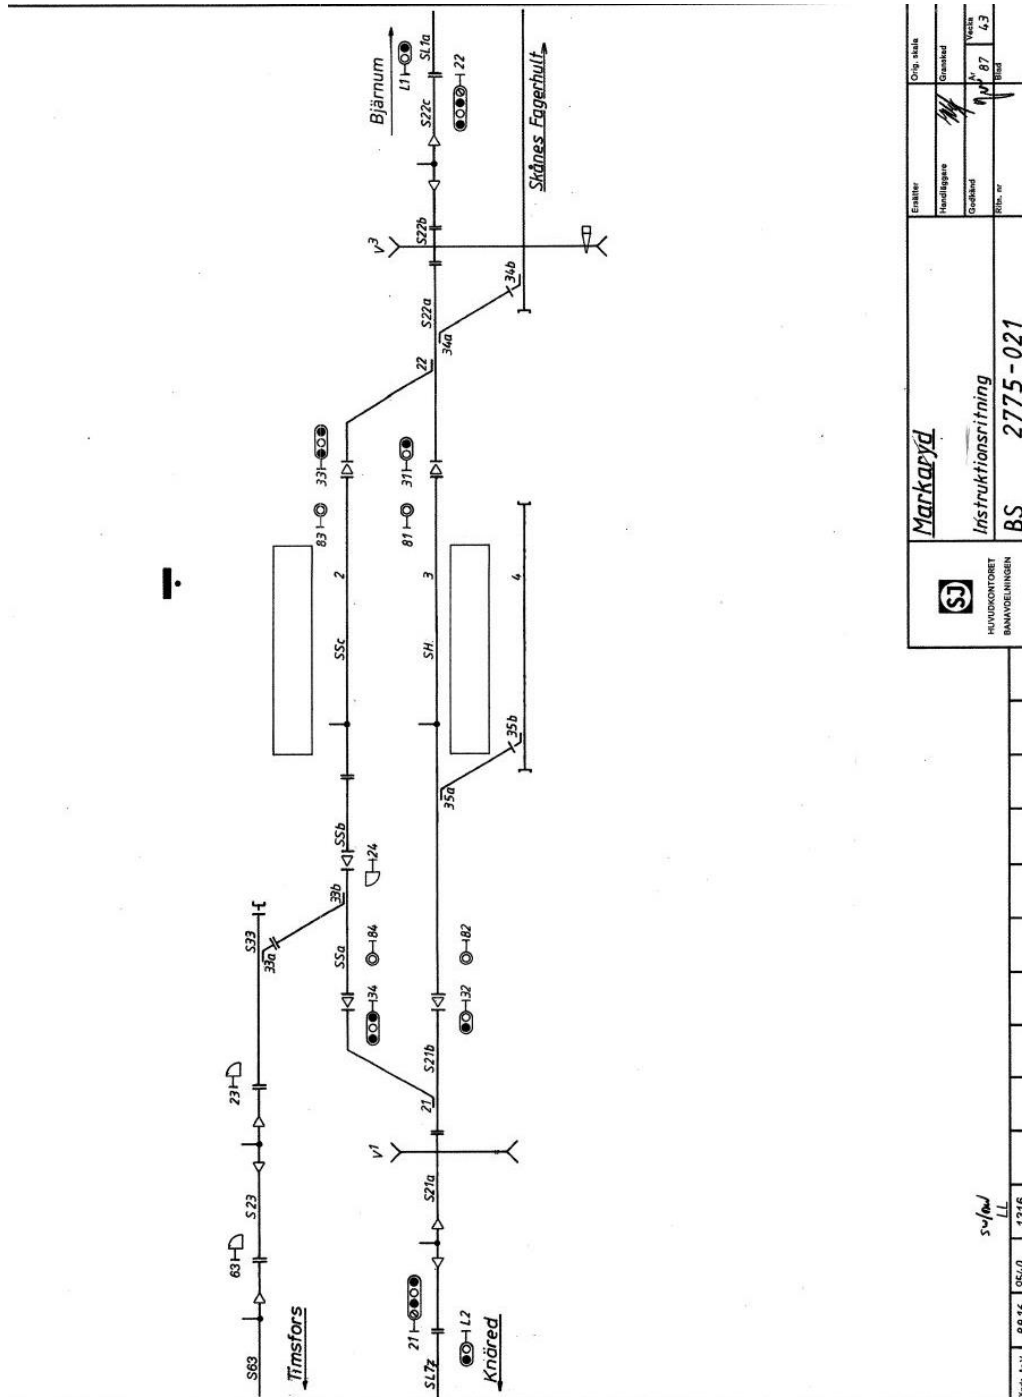
Figur 2. Instruktionsritning över Markaryd. Händelsen inträffade i växel 22 och tåget stannade över plankörningen bortom växeln (mot Bjärnum).
